EVENTO METEOPLUVIOMETRICO DEL 26-28 APRILE 2009

Torino, 22 giugno 2009

PARTE II **ANALISI DEI PROCESSI E EFFETTI AL SUOLO**

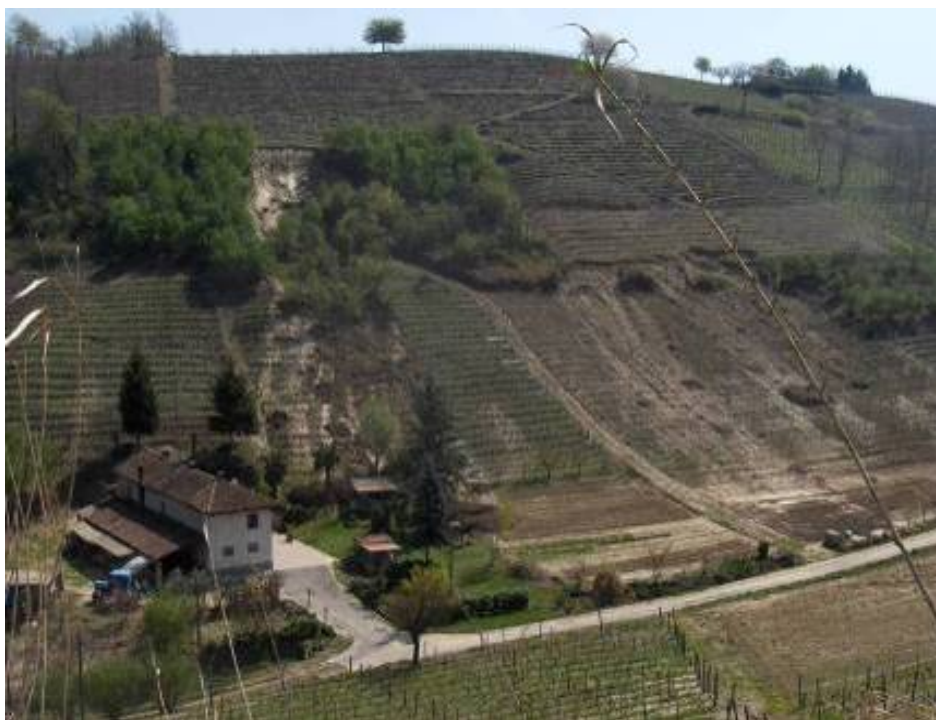
Comune di Mombercelli - Frana rotazionale

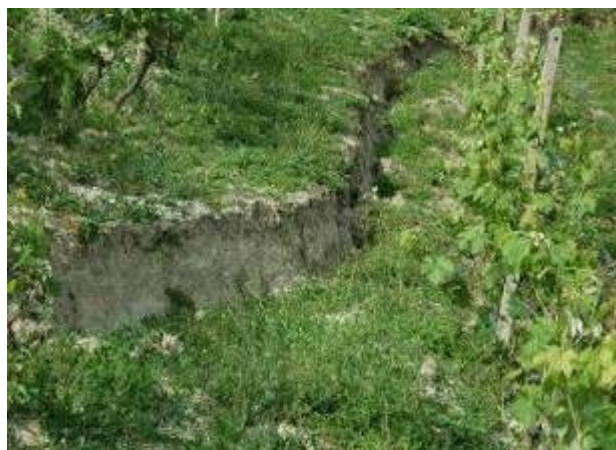
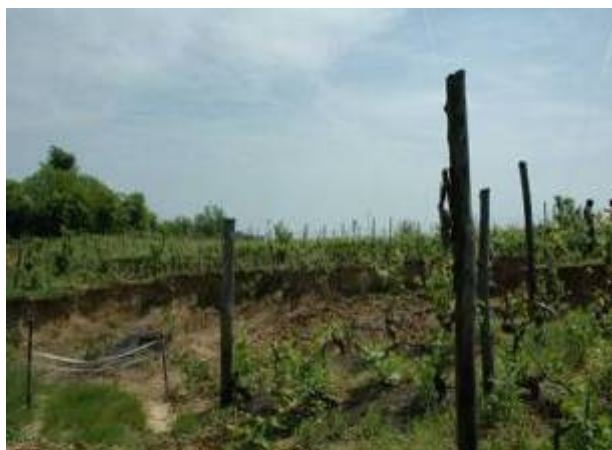
Comune di Castagnole delle Lanze (sx) e Comune di Mombercelli (dx) - Asportazione e danneggiamento di filari di vite

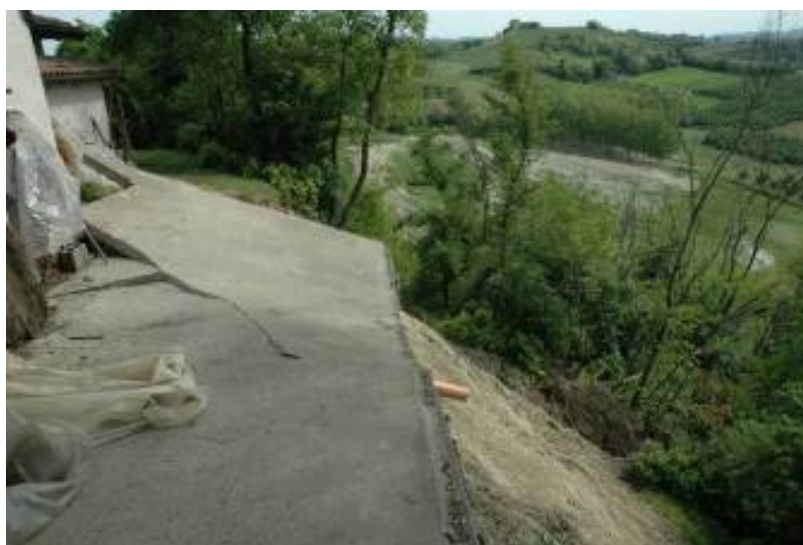
Per quanto riguarda proprietà private ed abitazioni, alla data dei rilevamenti esisteva un'ordinanza di sgombero comunale per le ore notturne per un'abitazione nel Comune di Castagnole delle Lanze ubicata in corrispondenza di una dorsale collinare e minacciata da fenomeni di arretramento di una scarpata di frana innescatasi più in basso, in un versante molto ripido, prossimo all'abitazione: risultano lesionati un piccolo cortile, alcuni sottoservizi e sono comparse alcune fratture sia sul terreno prossimo alla casa e sia sui muri dell'abitazione.

Castagnole delle Lanze: un'abitazione minacciata da fenomeni di arretramento di una scarpata di frana

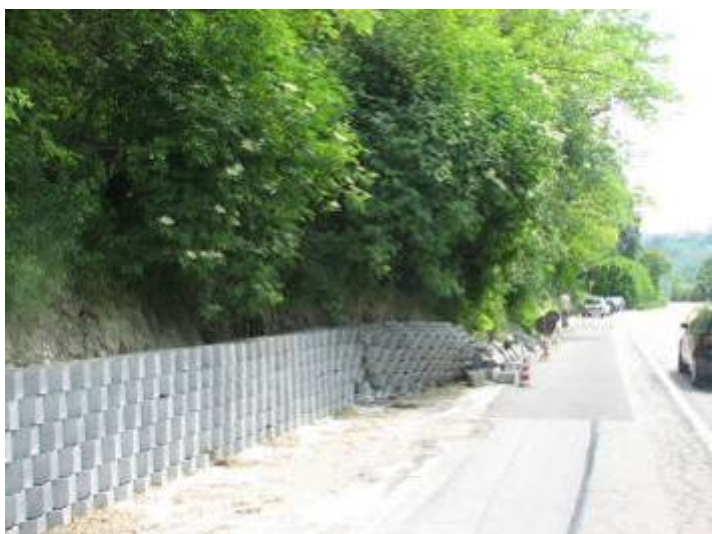
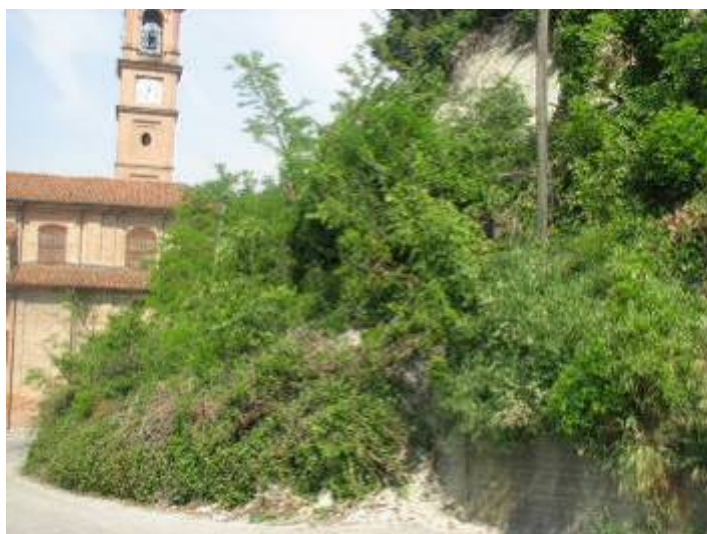
Nel Comune di Aramengo si segnalano diversi dissesti di modeste dimensioni, con danni principalmente a carico della viabilità comunale. Lungo la Strada Regionale 458 per Casalborgone, in corrispondenza della loc. Bésolo, un fenomeno di scivolamento ha coinvolto parzialmente un piccolo muro costituito da blocchi di cemento armato. Il fenomeno ha interessato anche la strada di accesso alla frazione Bésolo per un tratto di circa 30m.

Comune di Aramengo: a sinistra, muretto in blocchi di cemento armato parzialmente distrutti lungo la Strada Regionale 458 per Casalborgone; a destra, colamento di terra e materiale vegetale in prossimità della Chiesa Comunale.

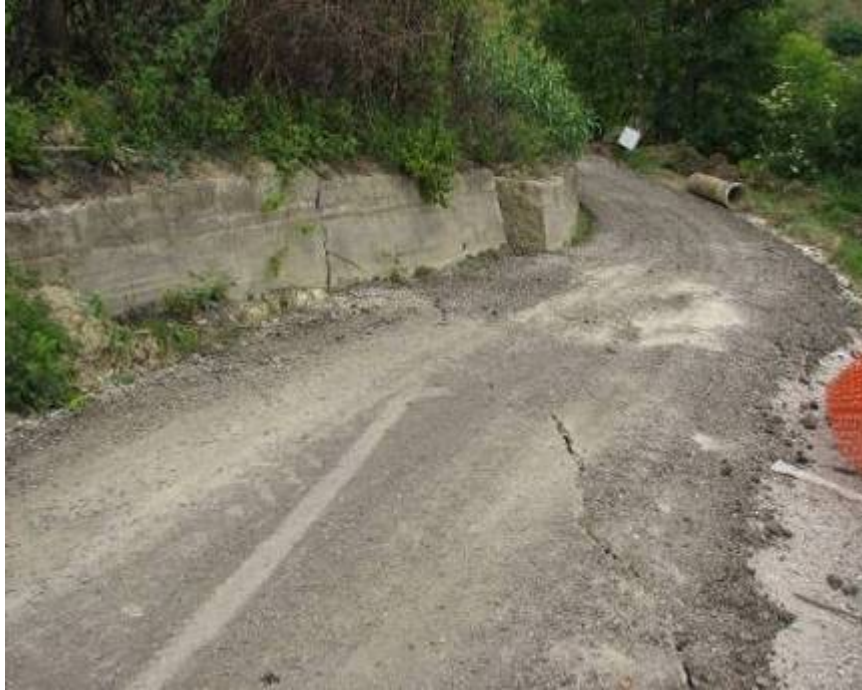
Tra i fenomeni più significativi, relativi al Comune di Nizza Monferrato, si segnala una frana di scivolamento roto-traslazionale, in stadio incipiente, lungo la strada per località Rinaldi. Il fenomeno è caratterizzato dall'apertura di diverse fessurazioni e dalla formazione di una scarpata dell'entità di circa 0,5-1 m, che borda la parte superiore ed il fianco destro del dissesto. La strada che porta a loc. Rinaldi risulta danneggiata per un tratto di circa 40 metri, come anche il muretto in cemento armato che borda la parte di monte della strada. Nella parte inferiore si osservano rigonfiamenti e modesti spostamenti verticali con cedimenti del terreno; si registrano alcune lesioni del muro perimetrale posto a tergo di una abitazione privata. Alla data del sopralluogo era ancora in vigore un'ordinanza di sgombero per le pertinenze dell'abitazione poste immediatamente a ridosso del muro.

Comune di Nizza Monferrato: frana lungo la strada per località Rinaldi. Strada danneggiata.

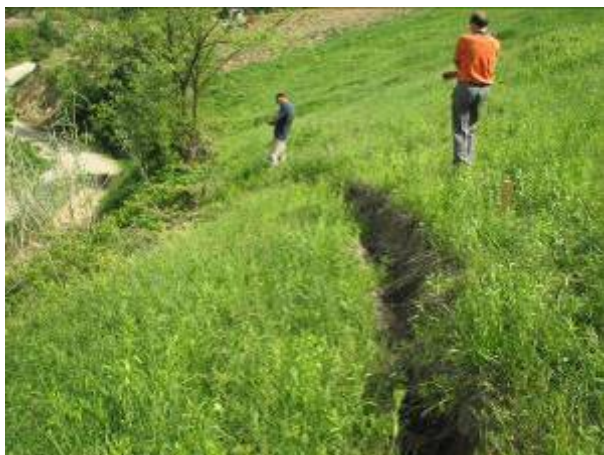
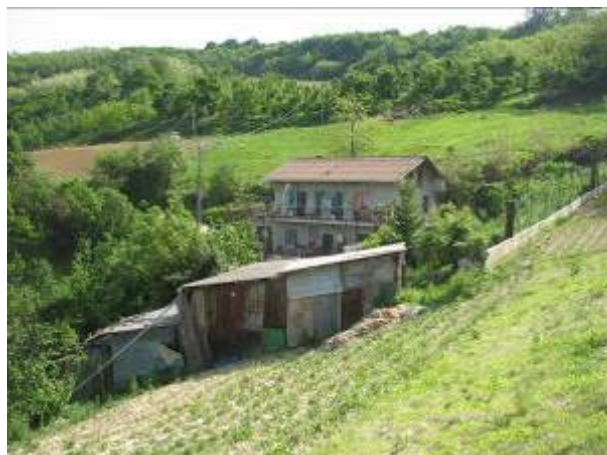
In località Merlini, ancora un esteso fenomeno di scivolamento (roto-traslativo) incipiente si è manifestato a tergo di un cascinale con una evidente scarpata lunga oltre 100 metri e con ribassamento fino ad un metro.

Comune di Canelli: a sinistra, fessura posta pochi metri dietro il cascinale; a destra, la scarpata principale del fenomeno, collocata al confine tra il prato e gli arbusti, dietro il cascinale.

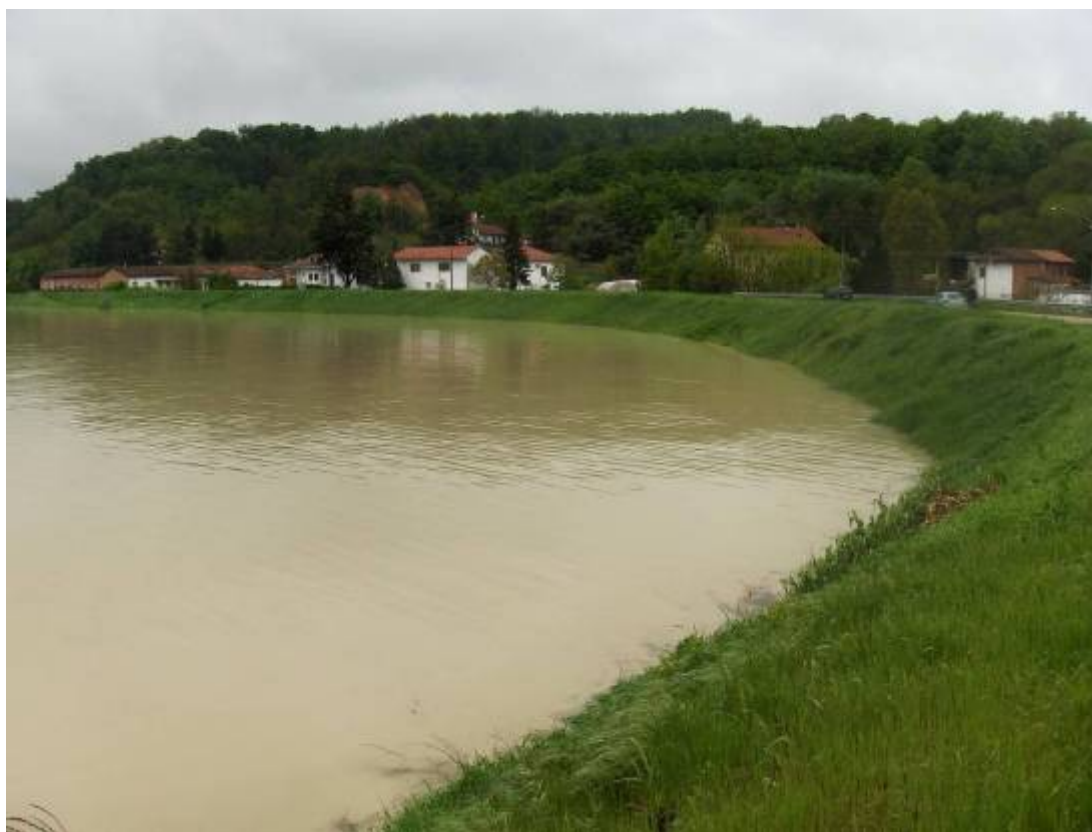
Il F. Tanaro è esondato a monte del ponte di Rocchetta Tanaro, mentre in corrispondenza dell'abitato le acque sono state contenute dai nuovi argini realizzati a seguito dell'alluvione 1994.

Fiume Tanaro – Pressi di Rocchetta Tanaro

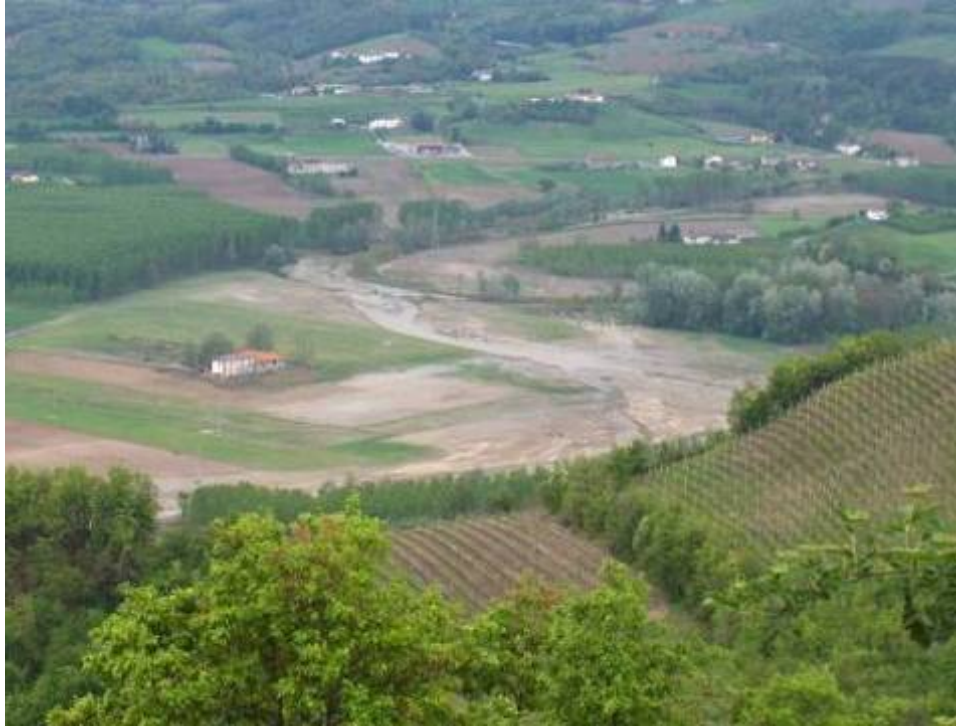
Fiume Bormida – Taglio di meandro in Comune di Sessame

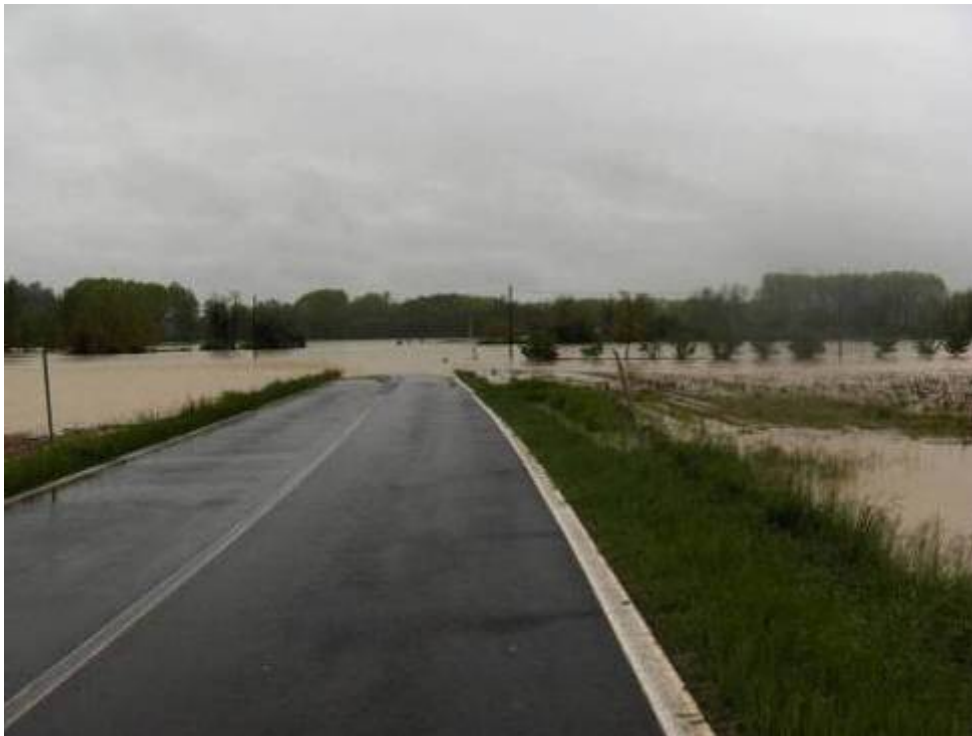
Torrente Bobore – Esondazione alla confluenza con il Triversa e con il Canale del Molino

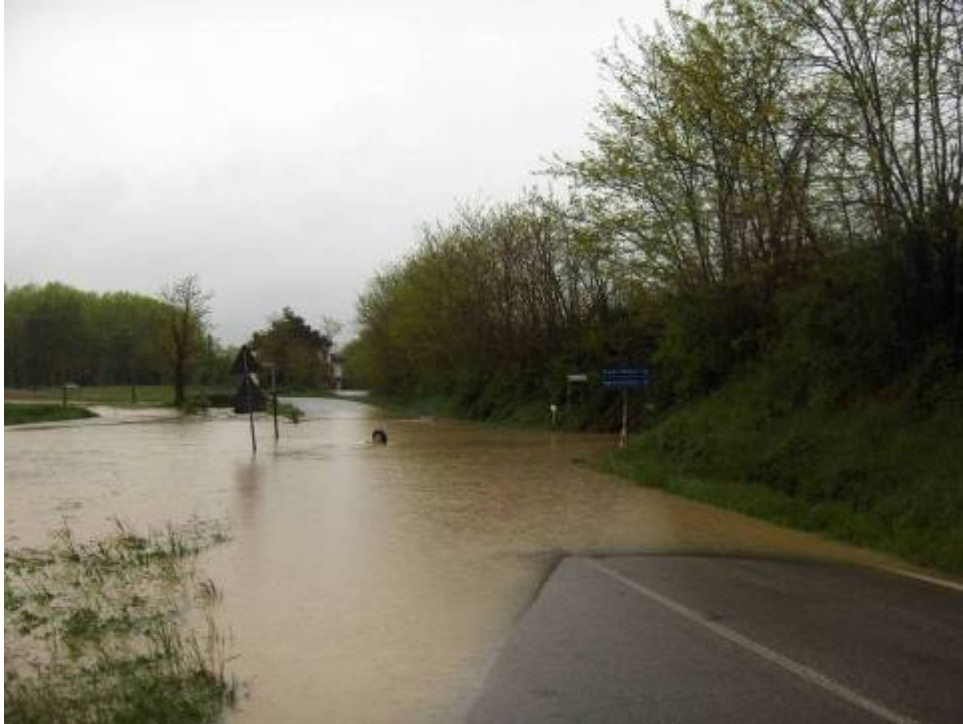
Il T. Triversa è esondato in più punti da Baldichieri D'Asti fino alla confluenza.

Esondazione del Torrente Triversa in più punti da Baldichieri D'Asti fino alla confluenza

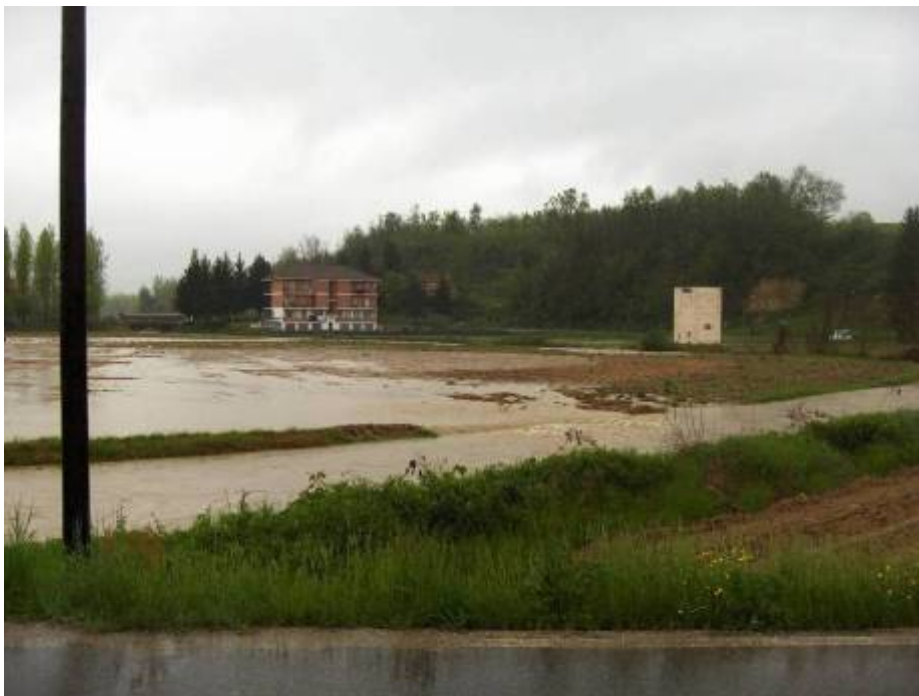
Rio Monale – Esondazione in corrispondenza dell'abitato di Baldichieri d'Asti

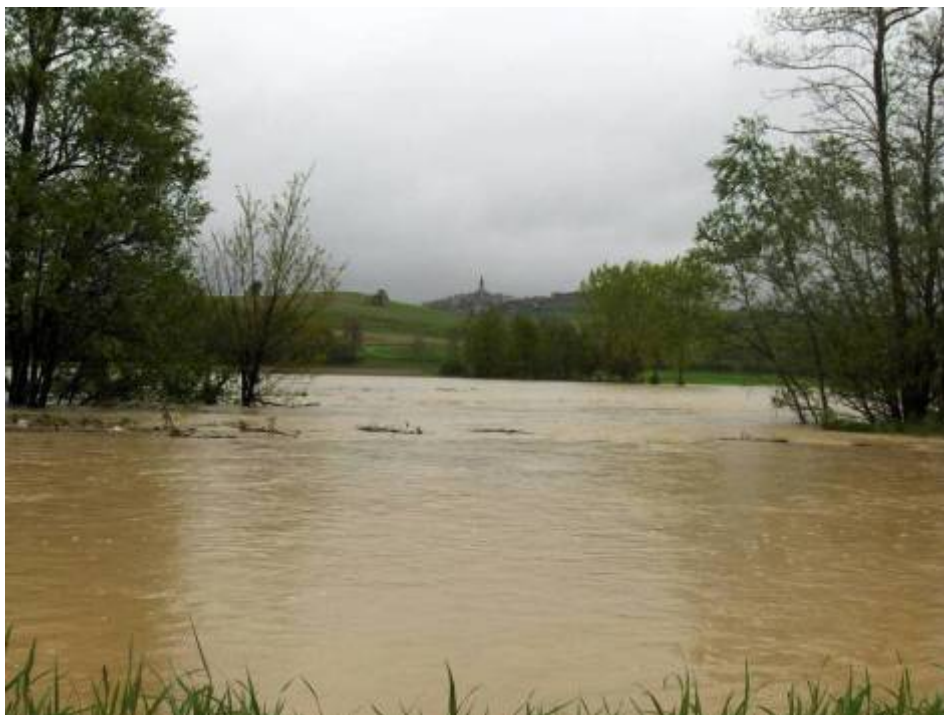
Torrente Versa - Esondazione

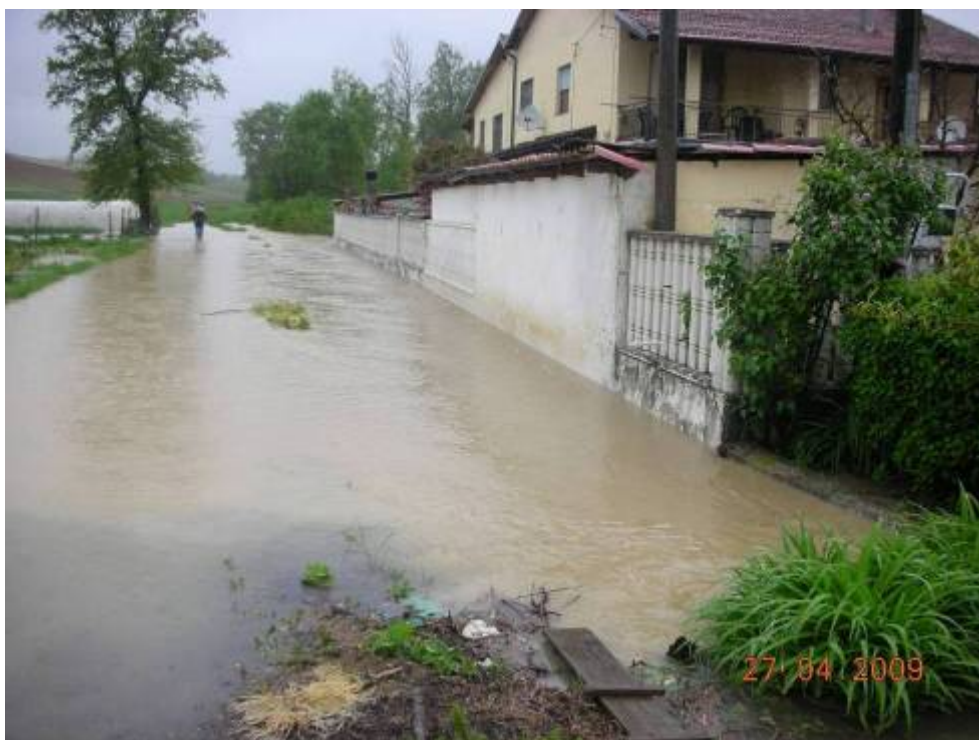
Comune di Tonco – Esondazione di alcuni affluenti del Viazza in località Stazione

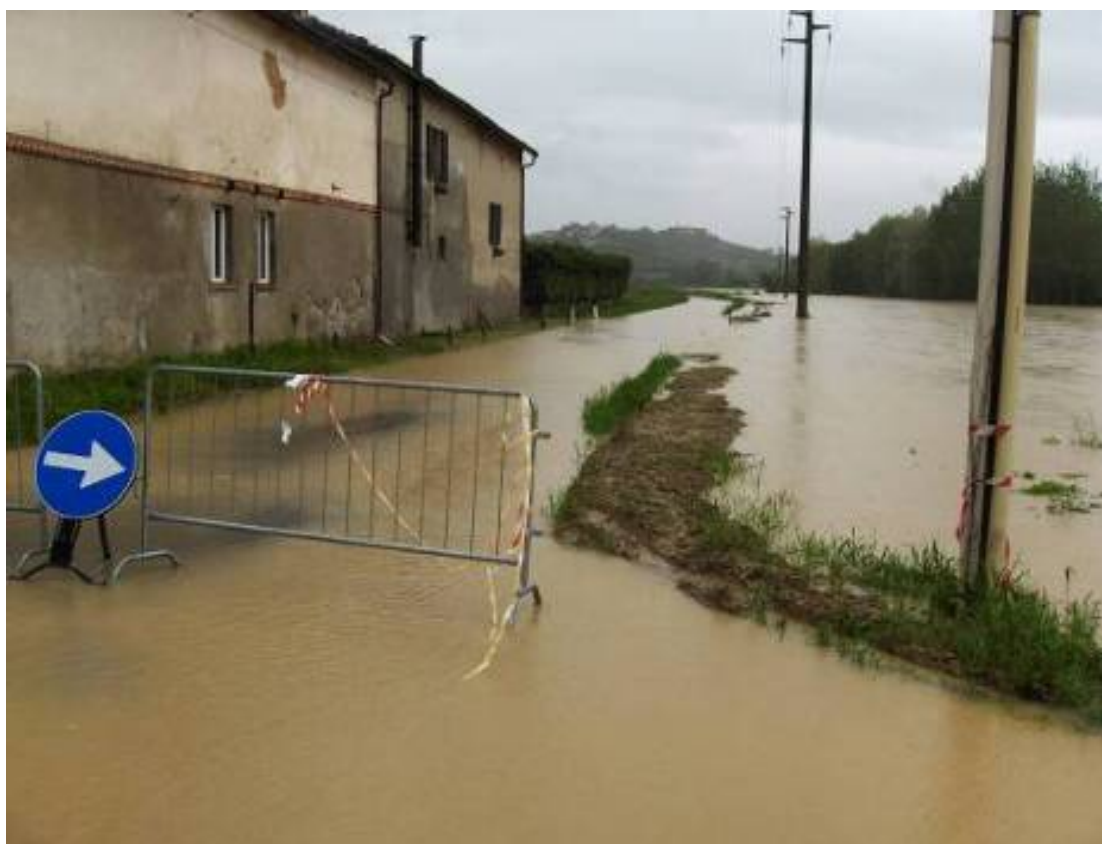
Il T. Tiglione è esondato presentando campi di inondazioni più estesi rispetto a quelli rilevati nel dicembre 2008; in particolare a Vigliano, Montaldo Scarampi e a Mombercelli (una abitazione in Strada Lea lambita dalla piena).

Torrente Tiglione – Esondazione in comune di Mombercelli

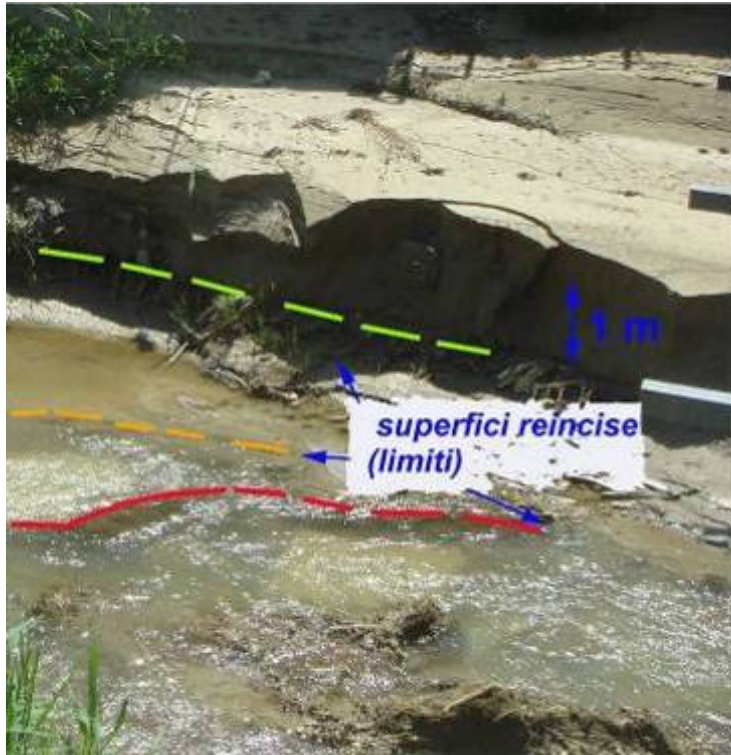
Lungo i quattro corsi d'acqua analizzati si è osservato uno stato delle opere di difesa e sistemazione pessimo, dovuto a erosioni spondali e, soprattutto, a fenomeni di canalizzazione, con approfondimento del fondo alveo e conseguente cedimento delle sponde.

La foto mostra episodi successivi di approfondimento dell'alveo del torrente Tinella ed è esemplificativa di una situazione riscontrata lungo i corsi d'acqua analizzati. La linea verde indica la superficie più vecchia, corrispondente alla base dello strato di recente sedimentazione, costituito da materiale asportato dalle sponde. Sotto il pelo dell'acqua si osserva un cubo di cemento, probabilmente appartenente a qualche vecchia difesa, appoggiato all'attuale superficie basale dell'alveo.

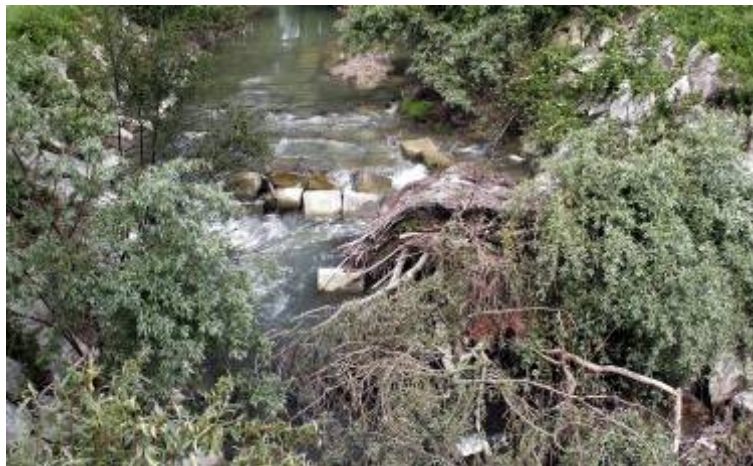
Questa tendenza costante nel tempo dei corsi d'acqua analizzati a fenomeni di approfondimento del canale, ha causato danni diffusi alle opere di difesa e sistemazione e, in generale, a opere idrauliche. La piena di aprile ha determinato un ulteriore dissesto delle opere e qualche danno strutturale a ponti sulla viabilità minore e a passerelle.

Stato delle opere di sistemazione idraulica lungo un tratto del torrente Versa: quello che era l'antico rivestimento in blocchi di cemento è stato completamente disarticolato dal susseguirsi delle piene.

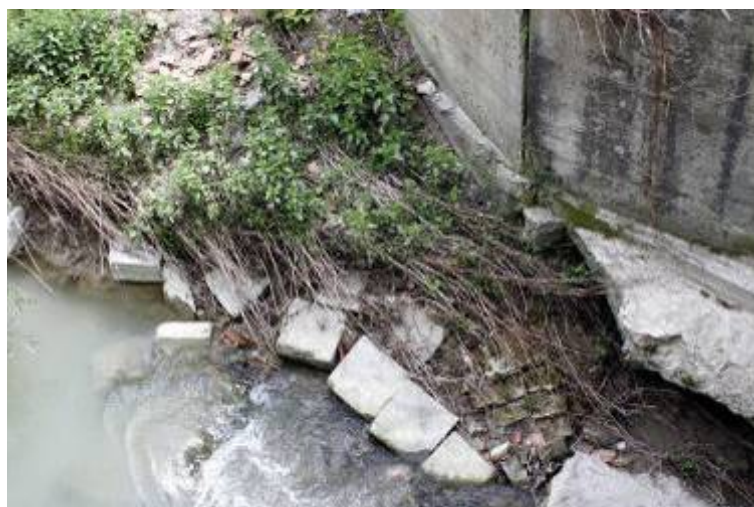
Fenomeni di erosione di fondo del torrente Versa a danno del ponticello per il Mulino Galla (Castell'Alfero). Particolare della spalla sinistra.

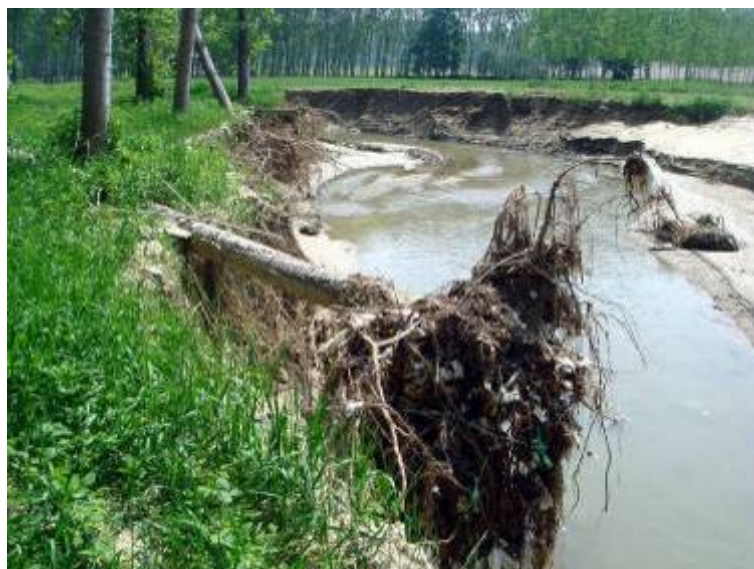
Le erosioni di sponda sono state significative, e, localmente, sul piano campagna si sono verificati effetti permanenti al suolo, a scapito delle superfici agricole, quali incisioni di canali ed erosioni a danno del suolo, soprattutto nelle zone comprese entro anse del corso d'acqua. Più significative invece sono state le aree ricoperte da depositi rilasciati dalle acque.

Torrente Bobore, a valle di San Damiano d'Asti: erosioni con sradicamento di pioppi.

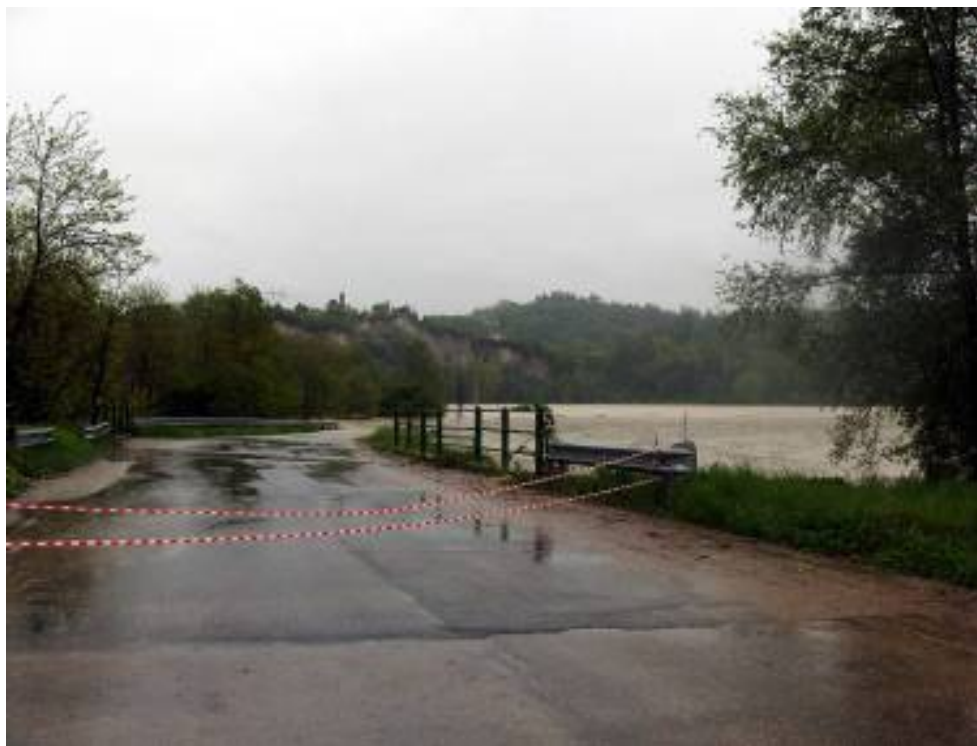
Torrente Borbore ad Asti, strada per Vaglierano, ponte sul Rio dei Mulini sormontato dalla piena. (foto Di Martino del 27/04/2009)

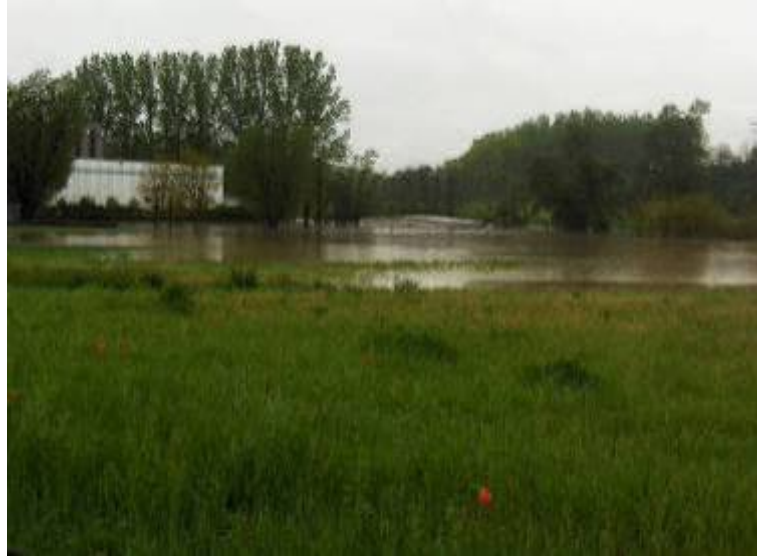
Tigliole, torrente Triversa, settore inondato in corrispondenza di un complesso industriale. (foto Di Martino del 27/04/09)

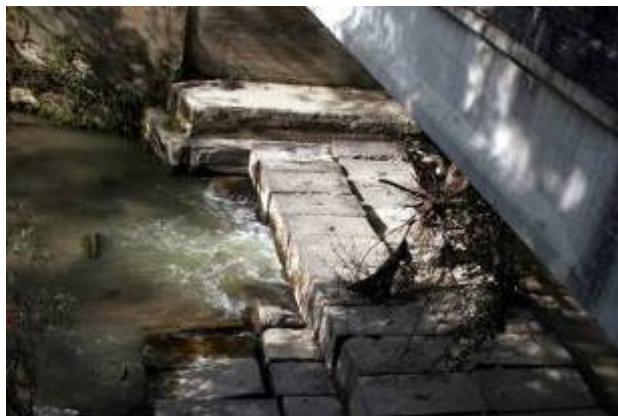
Soglia sottoscavata dalle acque che, invece di scorrere sopra di essa, scorrono al di sotto.

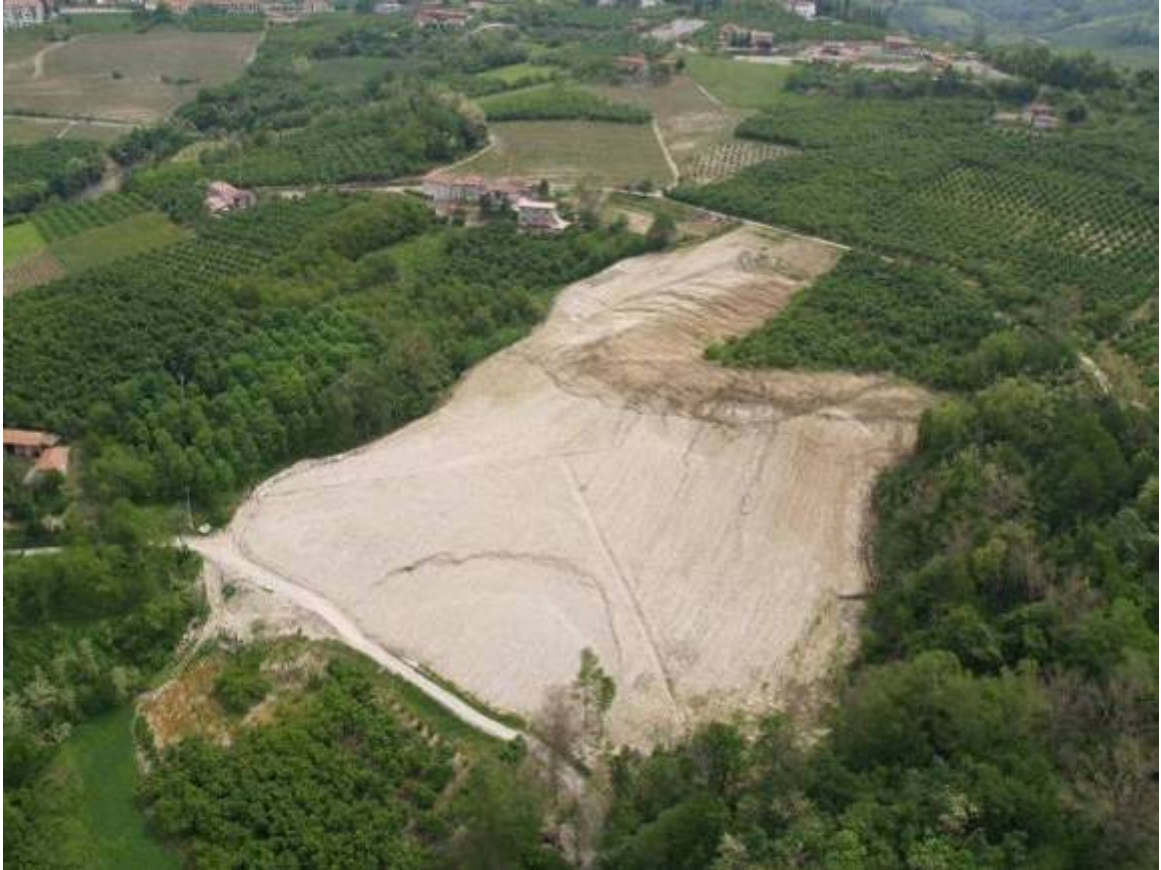
Montelupo Albese, loc. Barili. Scivolamento planare originatosi nella primavera 2002 e riattivatosi in fasi successive. Ad aprile 2009 si è verificata una riattivazione al piede del dissesto, evidente nell'immagine, che ha causato la traslazione della strada

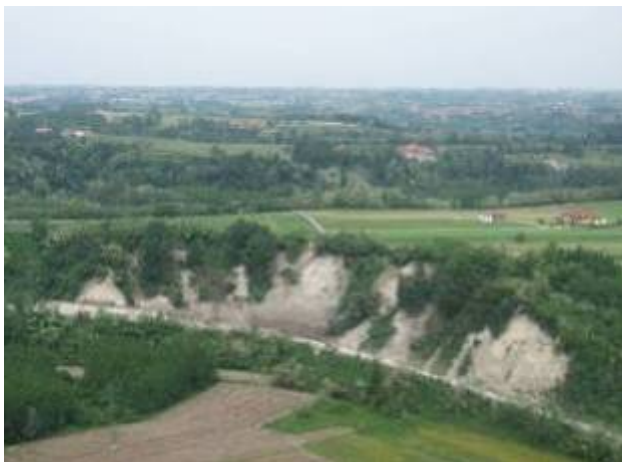
Bastia Mondovì, SP 12. Diffusi colamenti superficiali hanno causato l'interruzione della viabilità. I lavori di sgombero e di sistemazione delle scarpate hanno comportato la chiusura della strada per circa 15 giorni

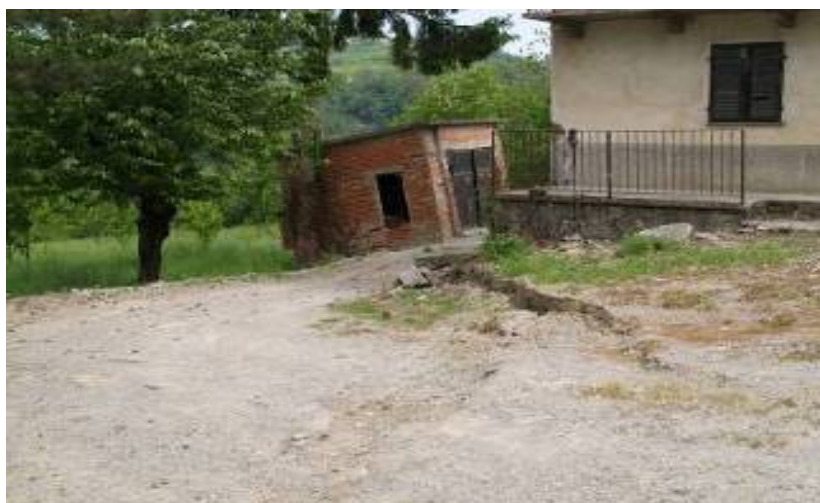
- ✓ il definitivo cedimento del fabbricato adibito a rimessa;
- ✓ la lesione della strada provinciale per il concentrico di Cissone;
- ✓ fratturazione più accentuata della strada di accesso alla cascina e del piazzale con rigetti delle fratture di 20-30 centimetri;
- ✓ lesioni evidenti in più punti sui muri esterni dell'edificio.

Danni al fabbricato adibito a rimessa e fratture nel piazzale, situazione del 4 giugno 2009

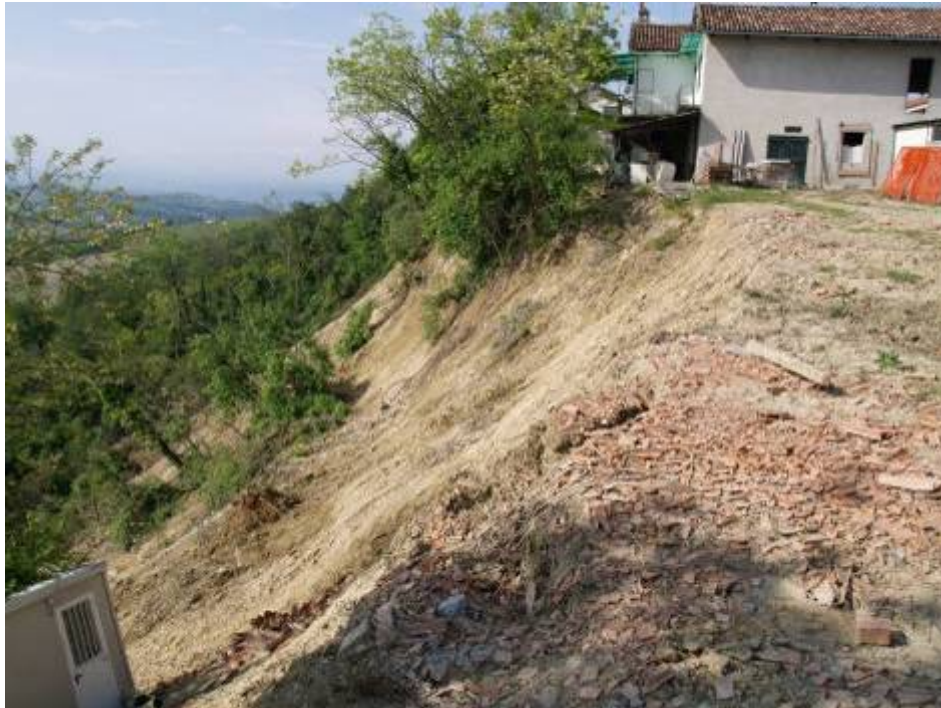
Particolare del cortile e delle pertinenze coinvolti dal franamento.

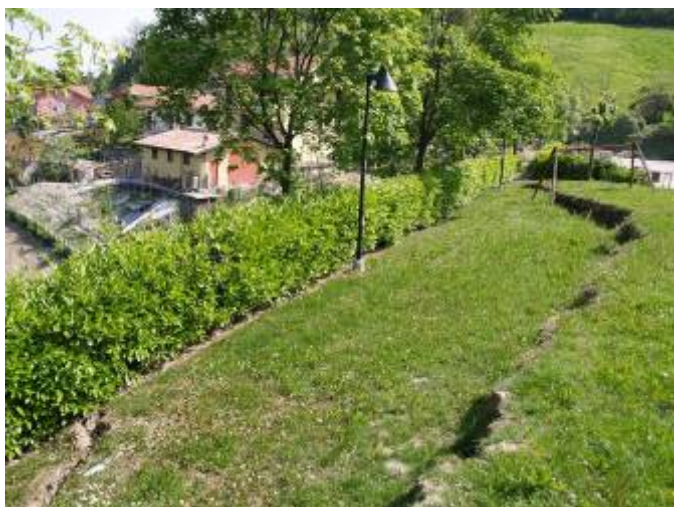
- ✓ lesione del muraglione in cemento armato di nuova realizzazione;
- ✓ prima abitazione: dislocazione di parte del piazzale antistante l'edificio;
- ✓ frattura all'interno dei giardini pubblici con ribassamento di circa 30 centimetri e danni al muro in cemento armato sottostante;
- ✓ seconda abitazione: sottoscalzamento delle fondazioni e dislocazione di buona parte del piazzale; ordinanza di sgombero revocata dopo alcuni giorni;
- ✓ terza abitazione: pesantemente danneggiati i muri di contenimento a valle dell'edificio, danni al giardino e ad un basso fabbricato; ordinanza di sgombero ancora in atto alla data di stesura della presente relazione;

Frattura nei giardini pubblici

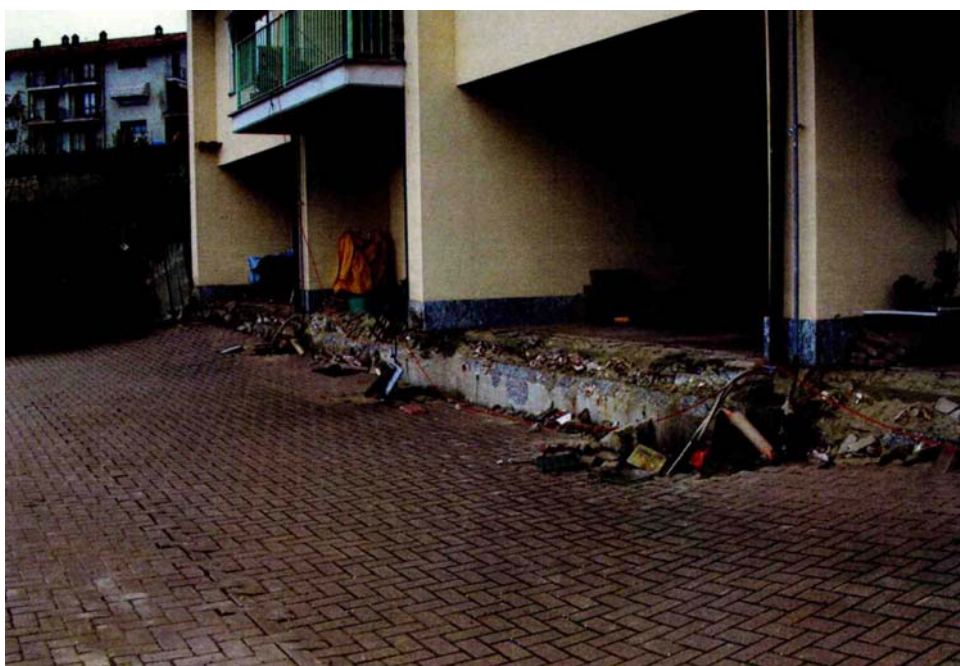
Edificio e piazzale antistante interessati dal movimento franoso

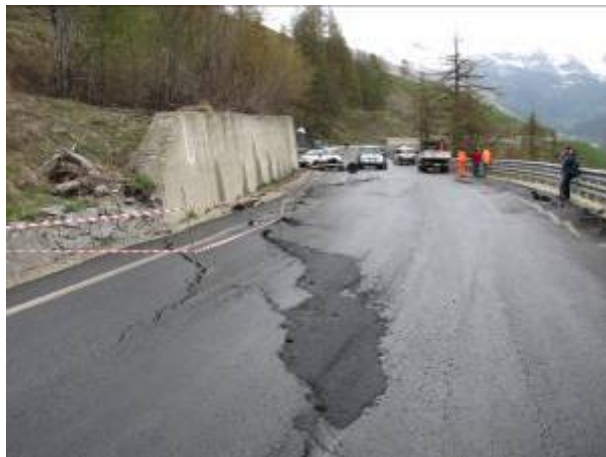
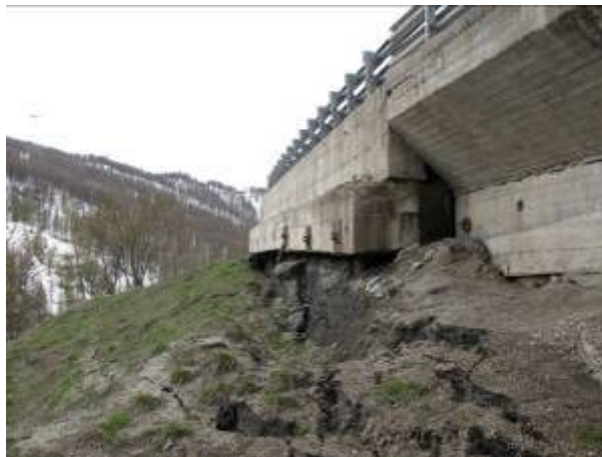
Nella mattinata del 12 maggio 2009 si è verificato il cedimento, per un tratto di circa 50 m, della Strada Regionale n° 23 per Sestriere, in corrispondenza del bivio per la frazione Chezal. Il fenomeno, evoluto verosimilmente per movimento di tipo roto-traslattivo, ha interessato il tratto di verante compreso tra la zona immediatamente a monte della Strada Regionale 23 ed il T. Chisonetto. Le cause del movimento sono da ricercarsi nell'abbondante quantità d'acqua presente lungo tutto il versante, dovuta alla fusione delle abbondanti nevicate invernali. Il comune di Pragelato ha emesso un'ordinanza di interruzione della viabilità per permettere il ripristino della strada. La zona era già indicata come frana complessa dal SIFRaP (Sistema informativo Frane di Arpa Piemonte), con codice 001-75381-00.

Comune di Pragelato: a sinistra, fessurazioni e ribassamento del manto stradale della S.R. n°24 per Sestriere; a destra, lo scivolamento ha messo a nudo il cordolo esterno della strada e la parte superiore dei micropali.

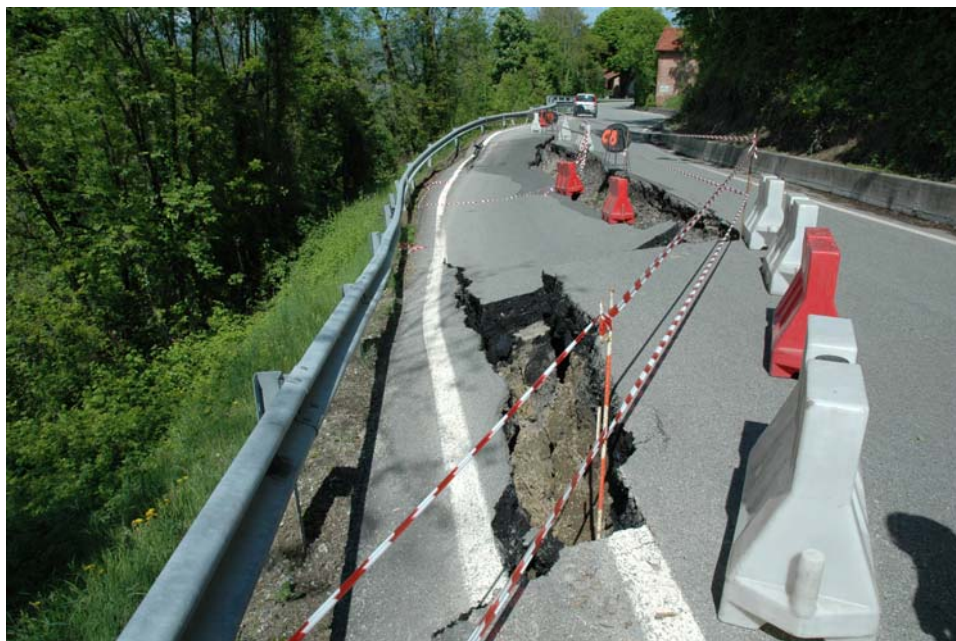
Cedimento della carreggiata lungo la Strada Provinciale n° 97 di Cinzano

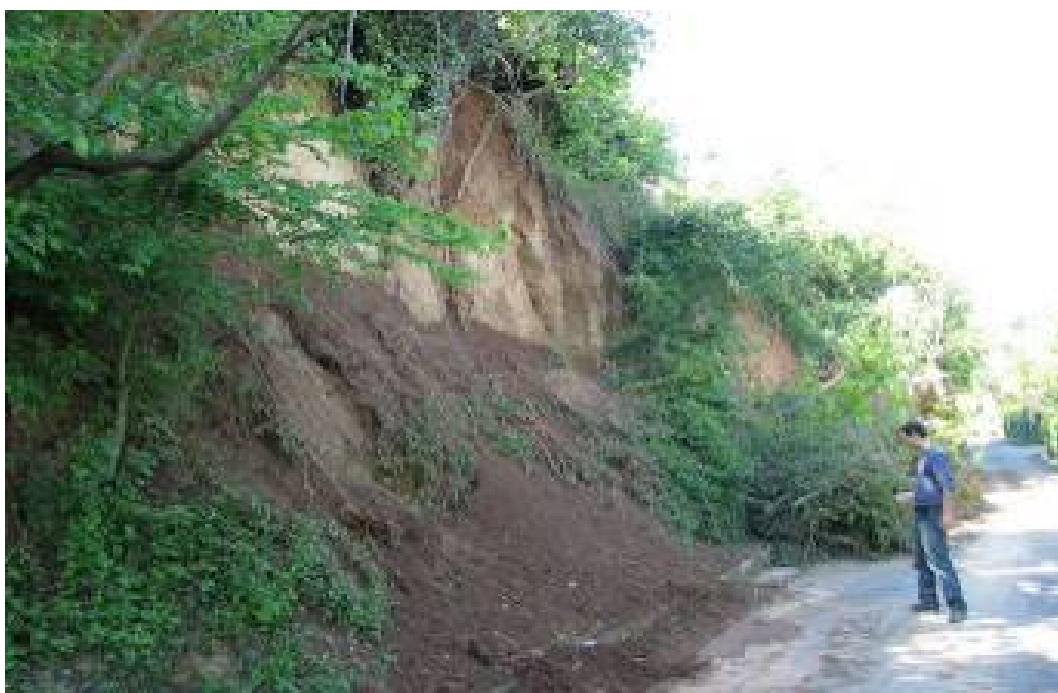
Fenomeno franoso lungo s.da S. Brigida

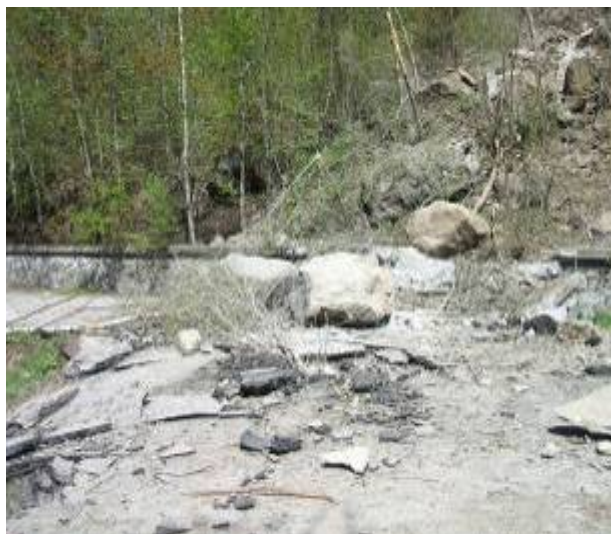
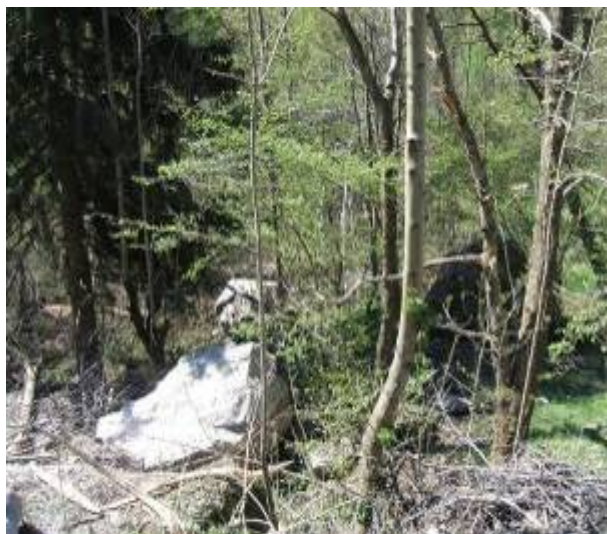
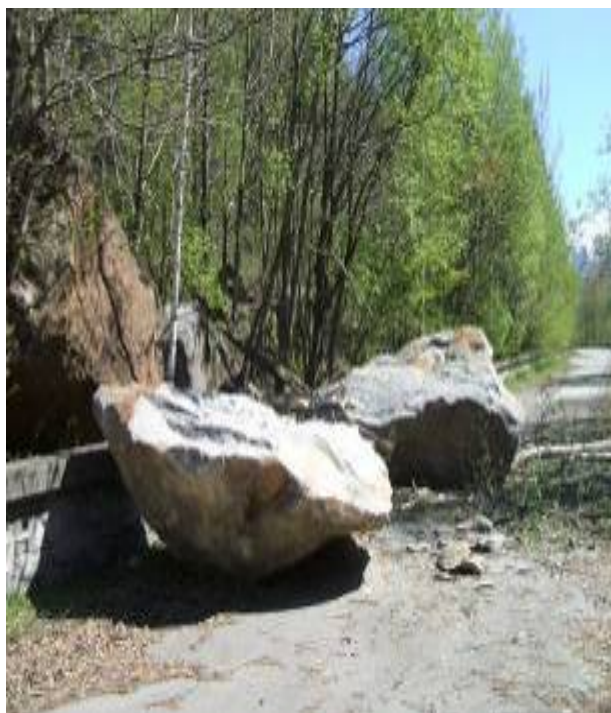
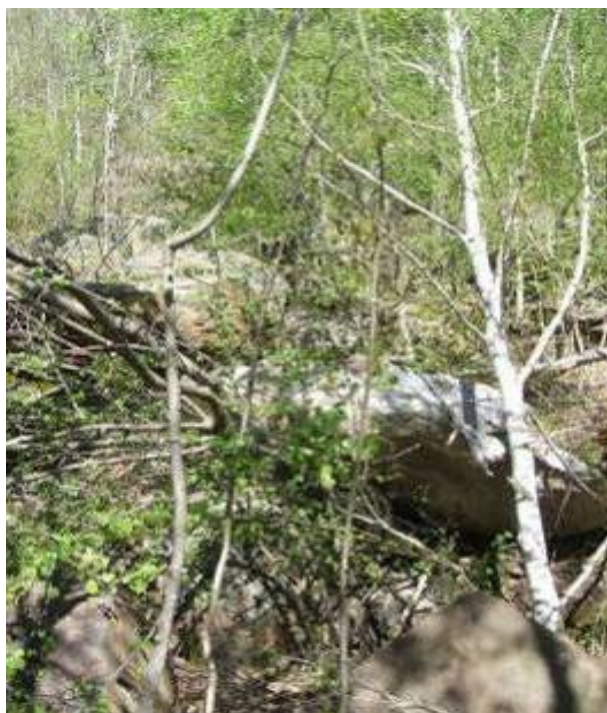
Blocchi caduti sulla sede stradale e in alveo

I massi hanno causato, oltre alla lesione del vecchio sedime stradale, il danneggiamento di un elettrodotto 15KV e della linea telefonica.

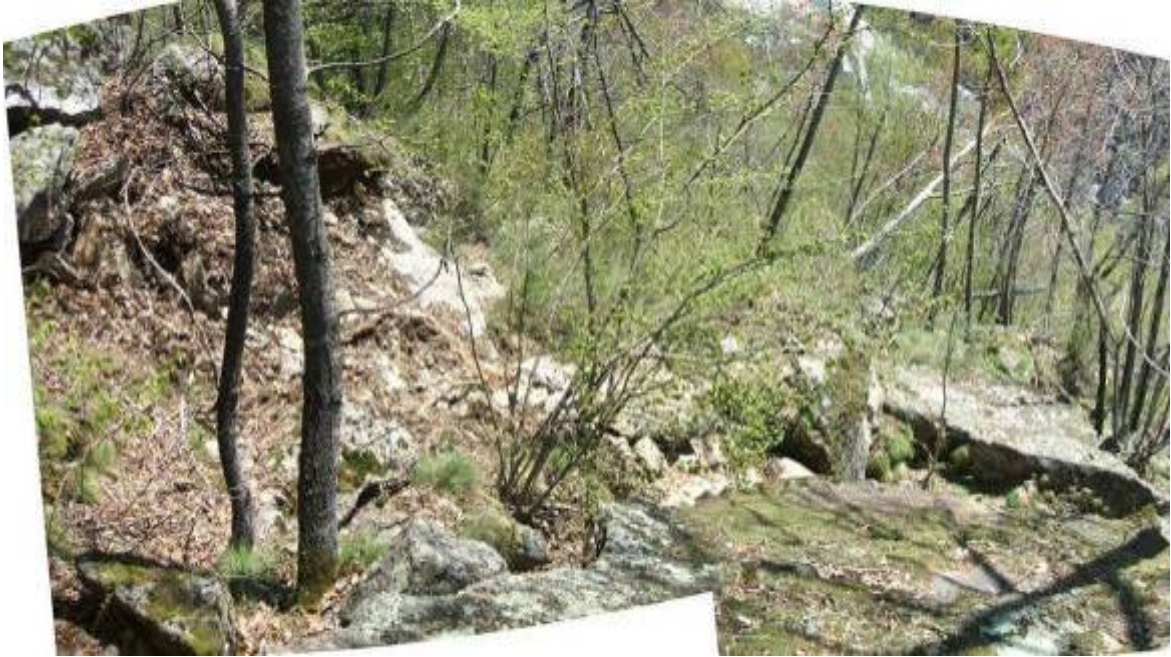
Zona di nicchia di una locale destabilizzazione
