EVENTO METEOPLUVIOMETRICO DEL 26-28 APRILE 2009

Torino, 22 giugno 2009

PARTE II **ANALISI DEI PROCESSI E EFFETTI AL SUOLO**

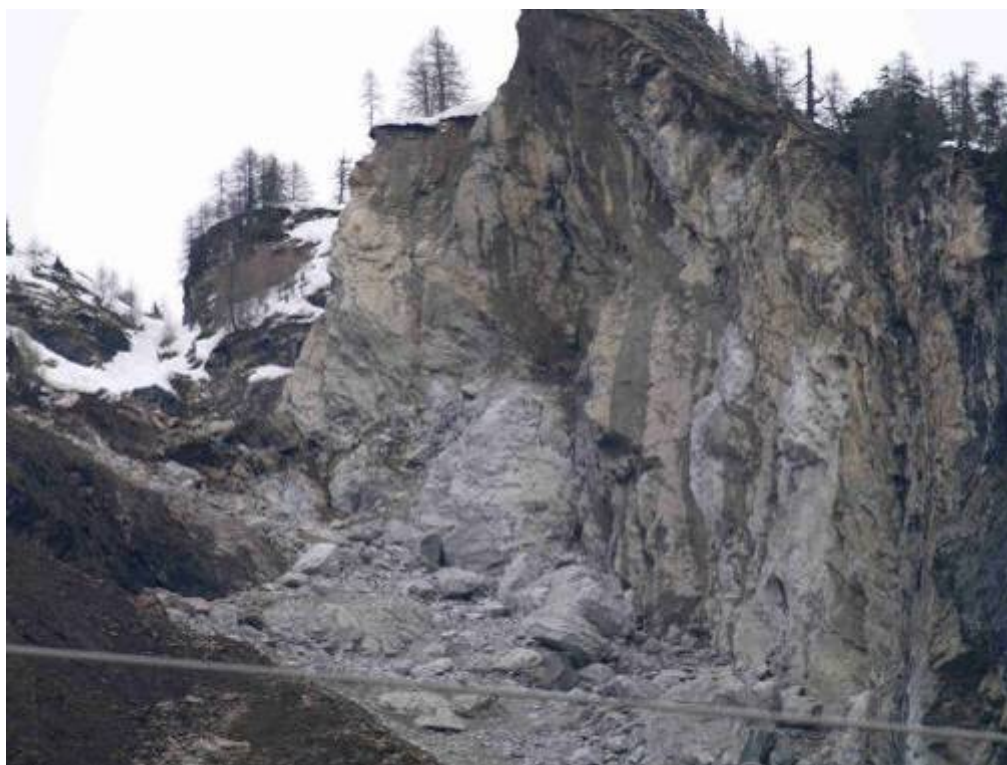
Zona di distacco: si osservano pessime condizioni strutturali e meccaniche dell'ammasso roccioso

Per quanto riguarda le condizioni di instabilità residua, il sorvolo in elicottero ha messo in evidenza che nella parte alta della parete sono rimasti in posto alcuni tetti in condizioni di instabilità residua da verificare, nonché sono state osservate estese fessure verticali che isolano prismi di volume ingente a stabilità incerta con possibilità di evoluzione dinamica repentina per crollo. Non è possibile escludere, al momento, che osservazioni più accurate possano individuare cinematica e meccanismi di distacco più complessi rispetto a quanto sinora ricostruito sommariamente.

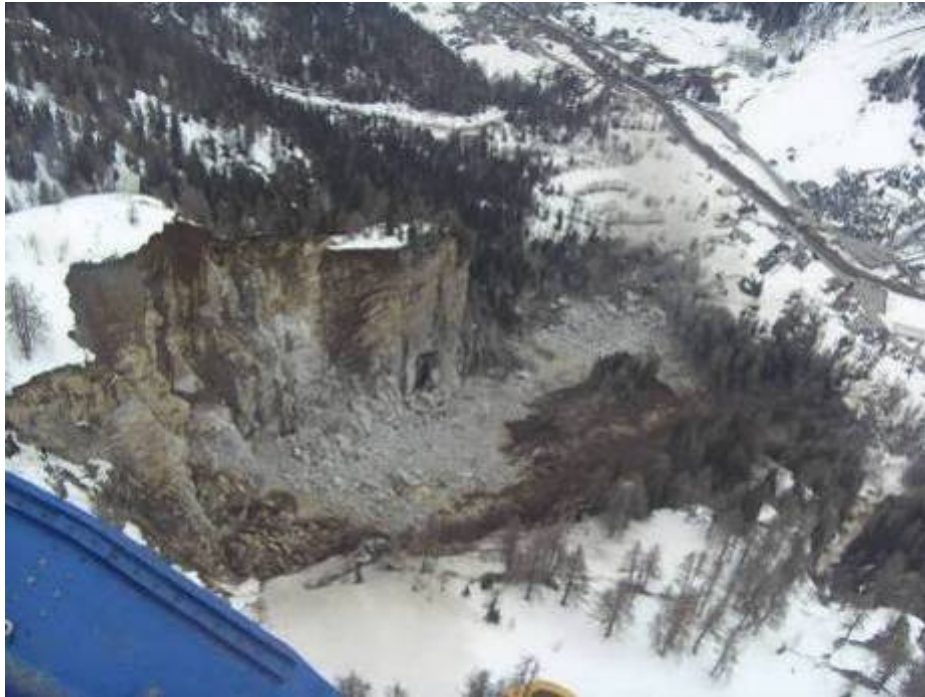
Immagine della zona ripresa da elicottero

La copertura nevosa a tergo del ciglio della nicchia di distacco non ha consentito da elicottero di verificare la presenza di giunti di trazione e/o fessure da detensionamento per svuotamento. Il volo in elicottero ha consentito di osservare, peraltro, tracce di fessure presumibilmente ad andamento verticale, aperte e con vistosi riempimenti terrosi in sommità, in corrispondenza della parte alta dell'impluvio immediatamente adiacente, verso nord ovest, al fenomeno franoso. Anch'esse andrebbero verificate con maggior dettaglio.
