**provincia di alessandria**  
**DIREZIONE AMBIENTE E TERRITORIO**  
*Settore Difesa del Suolo - V.I.A – Protezione Civile*

Oggetto: Relazione Alluvione Piemonte Giugno 2002.

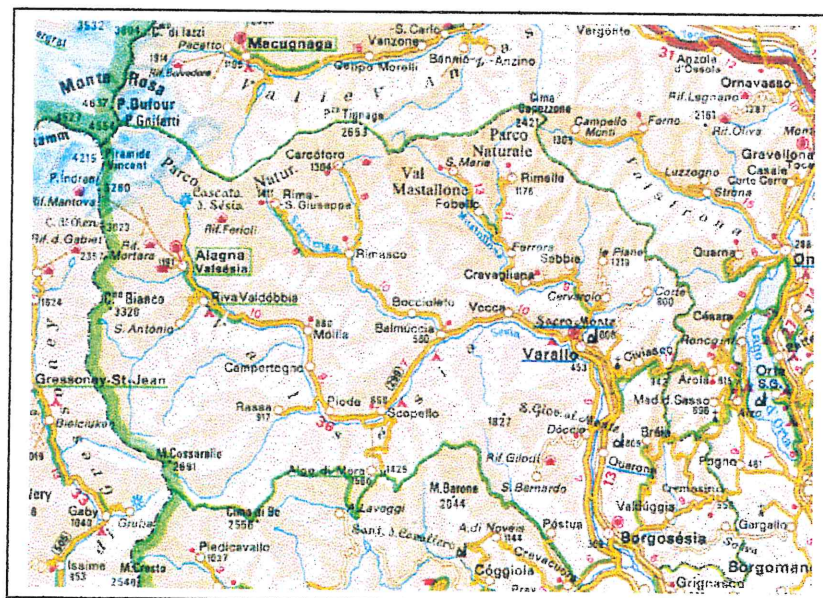
I fenomeni atmosferici hanno pertanto determinato un'ingente piena che ha determinato estesi fenomeni di erosione sponale con danneggiamento delle opere di contenimento e parziale asporto di alcuni tratti della statale che collega Alagna Valsesia con Varallo e Borgosesia, nonché fenomeni di trasporto di solido prodotti da alcuni tributari.

In particolare la S.S. 299 è stata interrotta fra le località di Muro e Scopa con l'isolamento dell'alta vallata a seguito delle grandi quantità di materiale flottante, trasportato da un tributario in sponda sinistra, che ha occluso l'arcata del ponte provocando il sormonto di materiale sul manufatto.

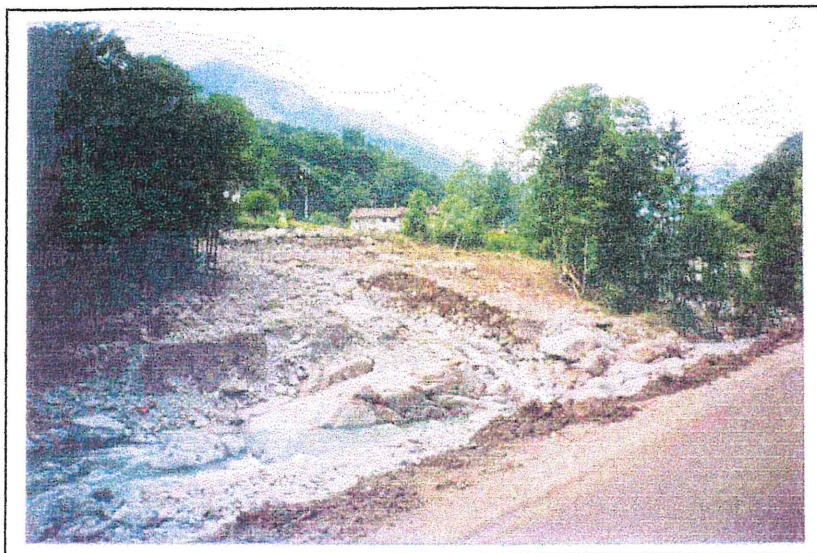
L'allarme scatta alle 15 quando alla periferia della città di Biella, al confine con Occhieppo inferiore straripa il torrente Oremo andando ad invadere la sede stradale della S.S. 338, con trasporto di solido, lasciando sulla carreggiata una coltre di fango.

Le intense precipitazioni cadute sulla zona della Valle Cervo hanno provocato la piena repentina dei tributari del Torrente Cervo i quali hanno provocato una conseguente piena dello stesso recettore, il quale ha prodotto danni rilevanti alle sponde, alla viabilità adiacente e ai manufatti di attraversamento.

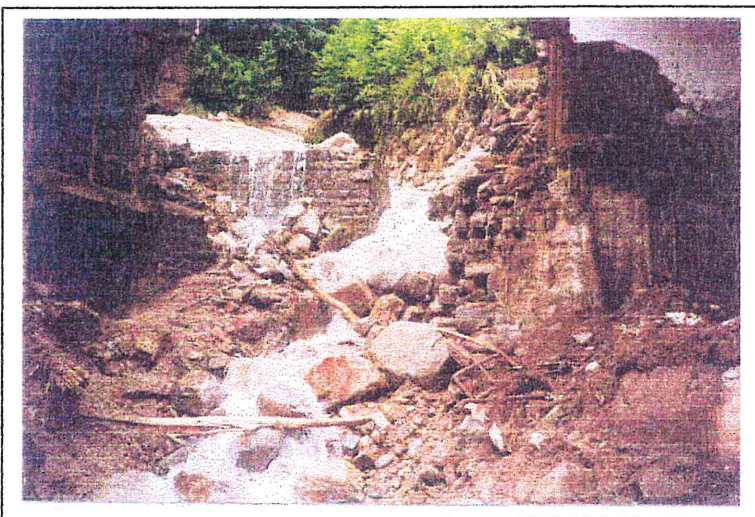
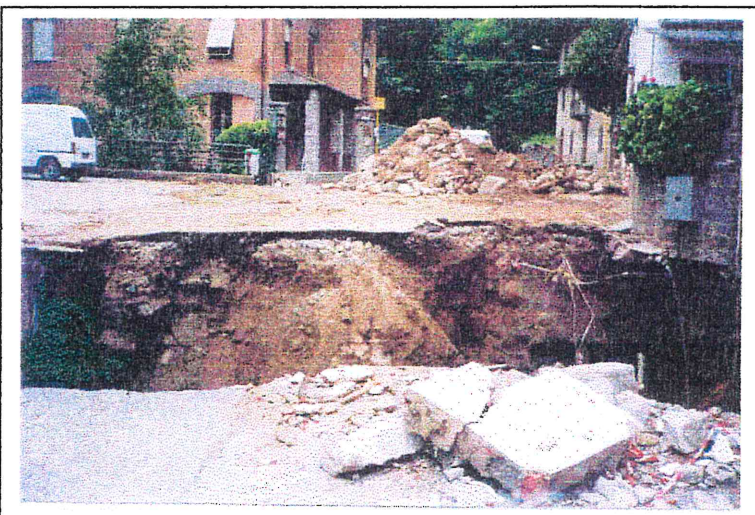
L'ondata di piena ha causato inoltre il crollo del manufatto a scavalco della rete viaria provinciale Biella – Piedicavallo, all'altezza di Campiglia interrompendo le comunicazioni con la parte alta della vallata, raggiungibile solamente dalla strada

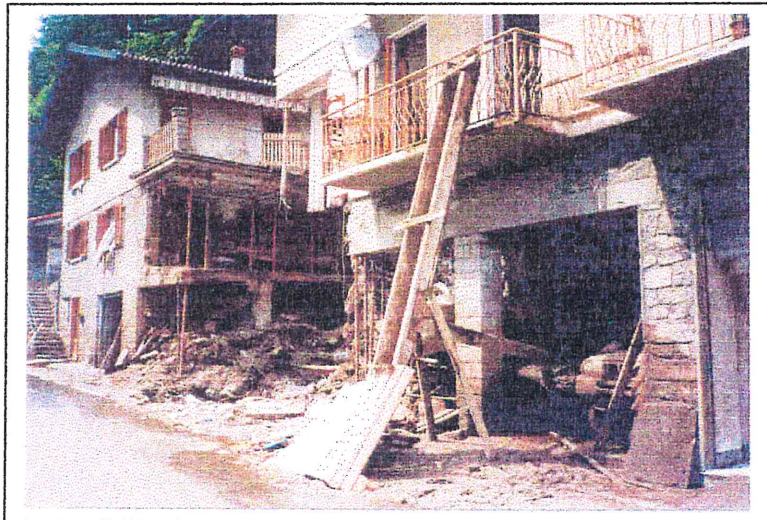
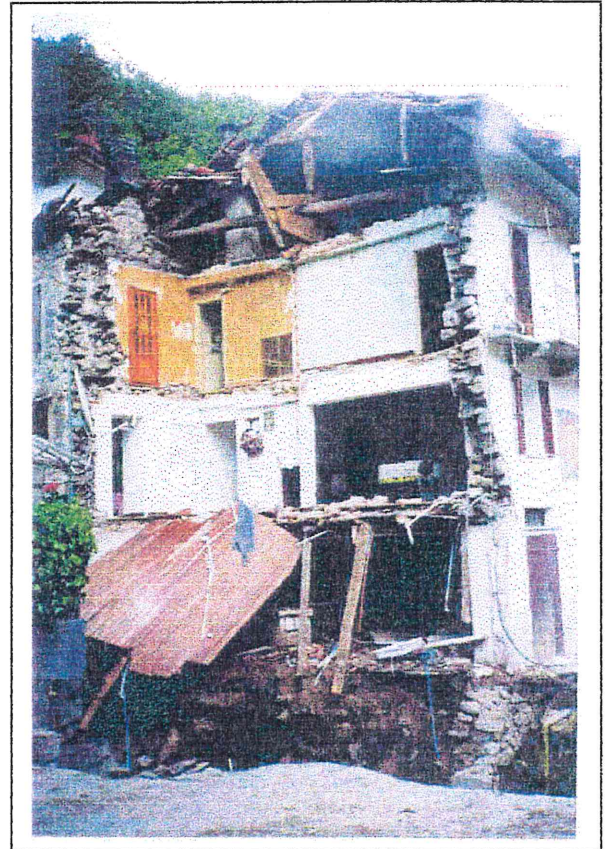
La massa d'acqua e detriti riversata a valle ha causato rilevanti erosioni spondali con danneggiamento delle opere di contenimento alla città di Biella, e l'esondazione che ha interessato in particolare il quartiere Chiavazza, in via Corradino Sella, il ponte della Maddalena, via Milano, generando seri problemi a fognature, strade e rete idrica, nonché il danneggiamento della rete di distribuzione elettrica con conseguente interruzione dell'erogazione dell'energia.
