EVENTO METEOPLUVIOMETRICO DEL 26-28 APRILE 2009

Torino, 22 giugno 2009

PARTE II **ANALISI DEI PROCESSI E EFFETTI AL SUOLO**

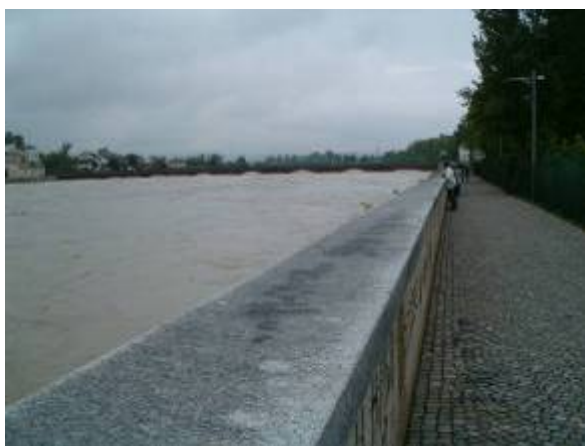
Alessandria, i murazzi, sullo sfondo il ponte della Cittadella

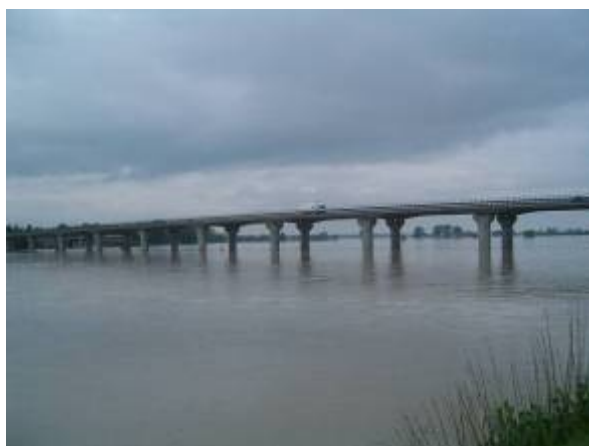
Viadotto della A26, con zona inondata a monte di Alessandria

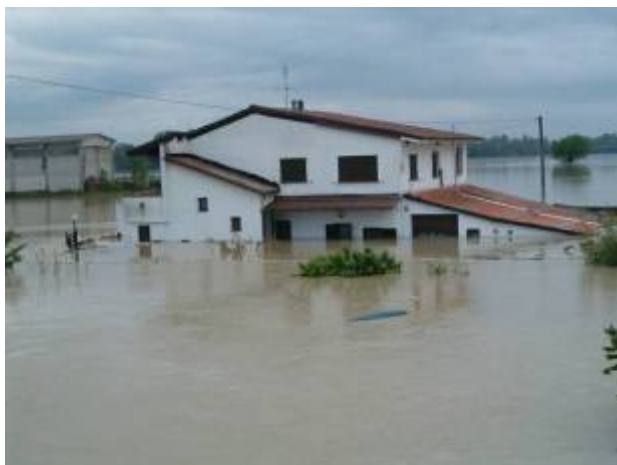
Alessandria, abitazioni allagate

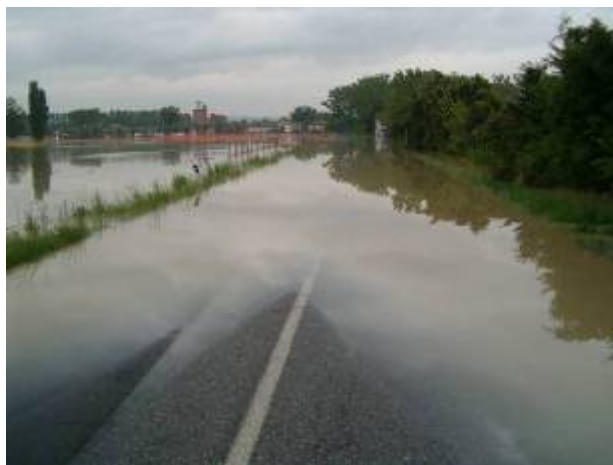
Ex SS 494 per Valenza interrotta per allagamento

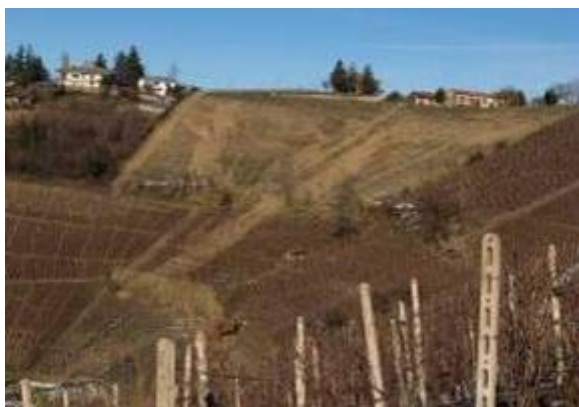
Fenomeno di dissesto in località Calosso

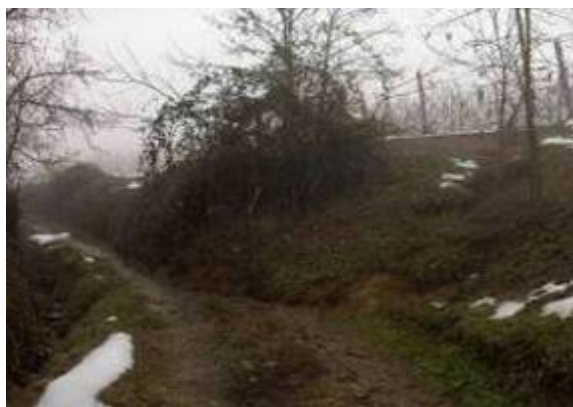
Fenomeno di dissesto in località Moasca

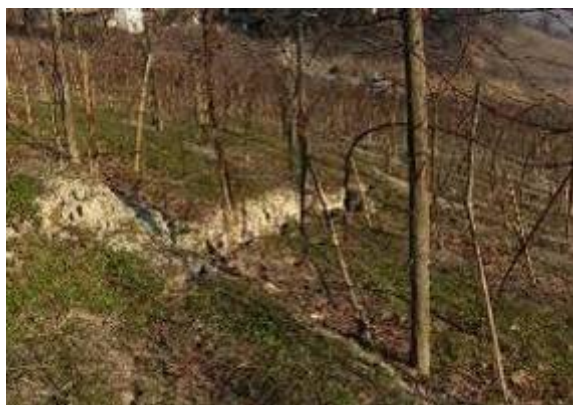
Un secondo evento si è manifestato nella prima settimana di febbraio, quando a seguito di precipitazioni non particolarmente intense si sono innescati estesi fenomeni franosi, numericamente assai inferiori a quelli di dicembre 2008, ma con caratteristiche differenti: cinematismi lenti e complessi che hanno interessato più in profondità i terreni (ad es. Canelli Loc. Braglia) e hanno mobilizzato le coltri anche su deboli pendenze.

Fenomeno di dissesto in comune di Canelli (loc. Braglia)

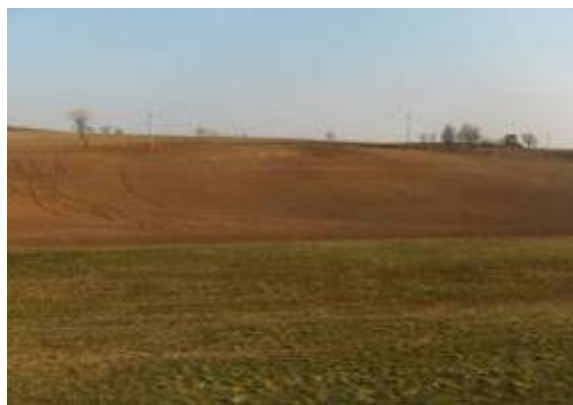
Fenomeno di dissesto in comune di Tonco

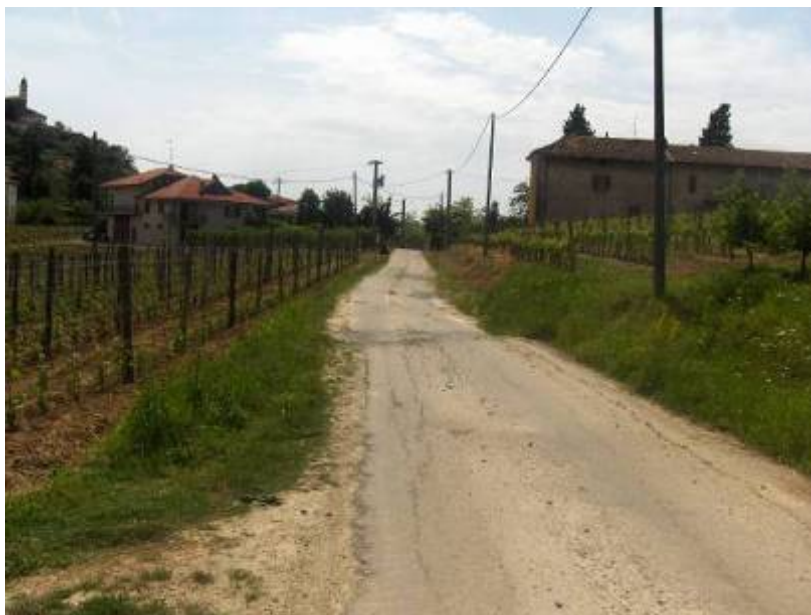
Comune di San Marzano Oliveto - Fenomeno di dissesto in loc. Font.na Bonada

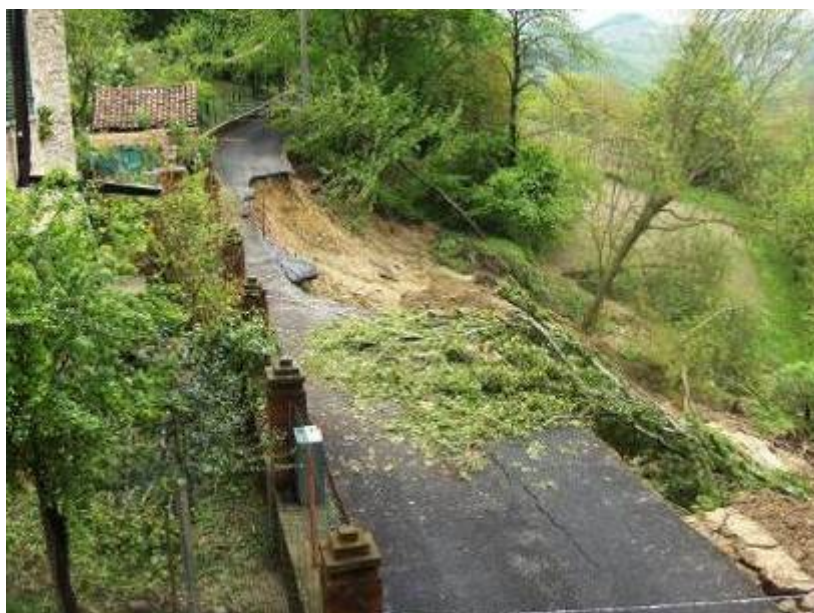
In occasione di questo ultimo evento, si sono segnalati fenomeni franosi che hanno coinvolto non solo edifici isolati, ma anche interi gruppi di fabbricati, prevalentemente ad uso di civile abitazione; in particolare, si sono registrate situazioni di particolare criticità, con la necessità di sgomberi, nei Comuni di Rocca D'Arazzo, Castelnuovo Calcea, Cassinasco, Canelli, Antignano e Montechiaro D'Asti.

Fenomeno franoso in comune di Cassinasco

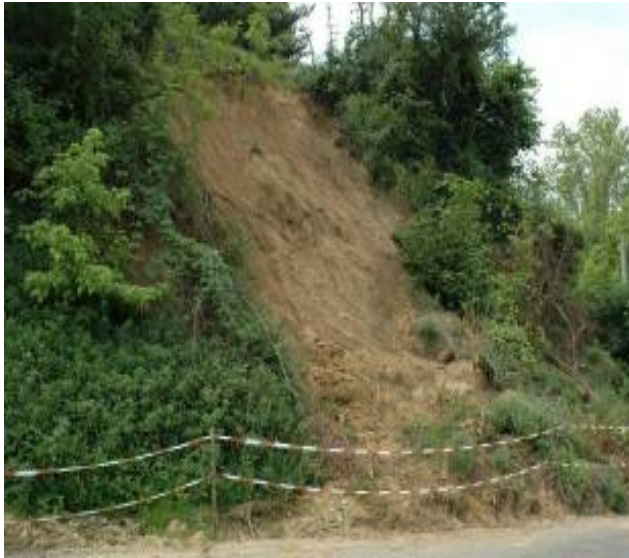
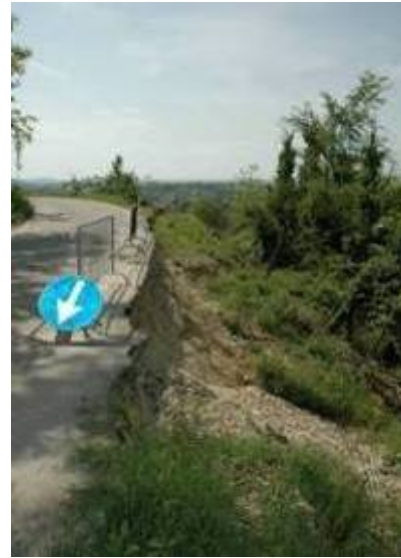
Comuni di Castelnuovo Don Bosco (sx) e Mombercelli (dx) - Fenomeni a carico delle scarpate

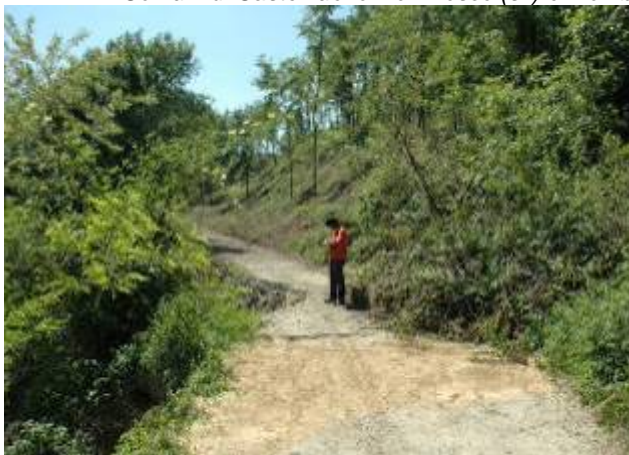
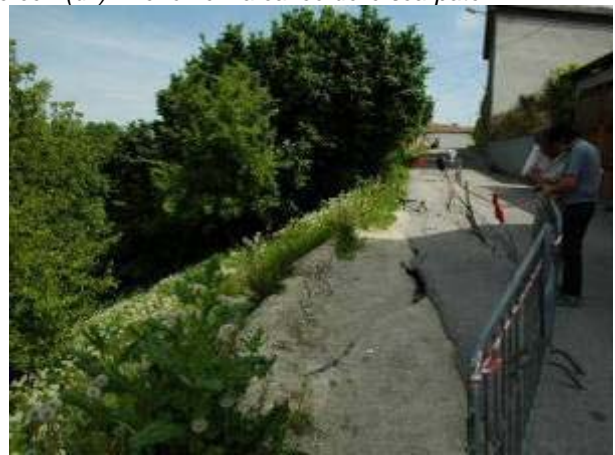
Comuni di Moncucco (sx) e Castagnole delle Langhe (dx) - Asportazione e ribassamento della sede stradale

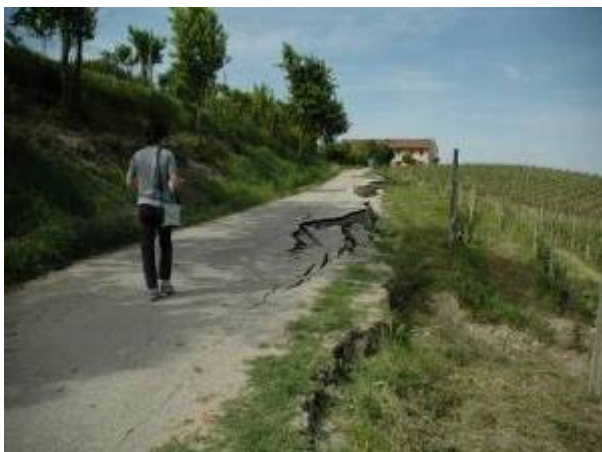
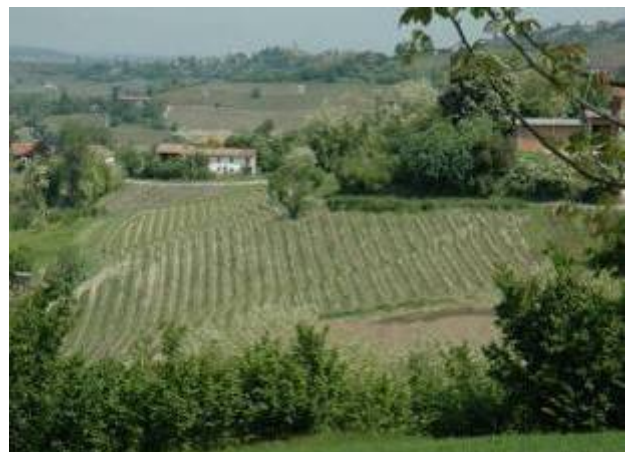
Frane di dimensioni maggiori (superiori ad alcune decine di metri cubi) hanno interessato in alcuni casi la viabilità ma si sono innescate prevalentemente in aree agricole causando l'asportazione o il danneggiamento di filari di vite. Si tratta di frane per lo più di tipologia complessa, sia caratterizzate da movimenti incipienti o da brevi spostamenti dell'ordine di alcuni decimetri e sia da vere e proprie frane rotazionali evolute in colamenti.

Comune di Castagnole delle Lanze - Frane interessanti la viabilità e un'area agricola

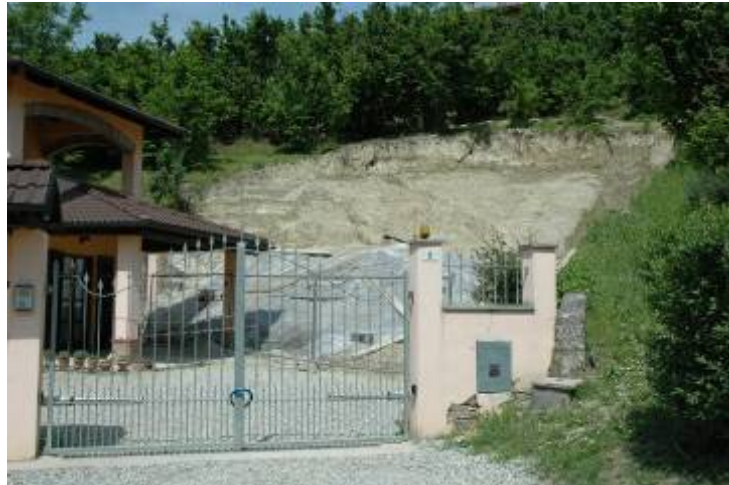
Un'altra ordinanza per una parte di un'abitazione era in vigore sempre nel Comune di Castagnole delle Lanze dove una porzione dell'edificio era minacciata da un movimento gravitativo del versante soprastante la casa che ha causato il ribaltamento del muro di contenimento posto alla base della frana e che delimitava il cortile dell'abitazione in parte invaso dal materiale franato.

Castagnole delle Lanze: porzione di edificio minacciata da un movimento gravitativo del versante soprastante

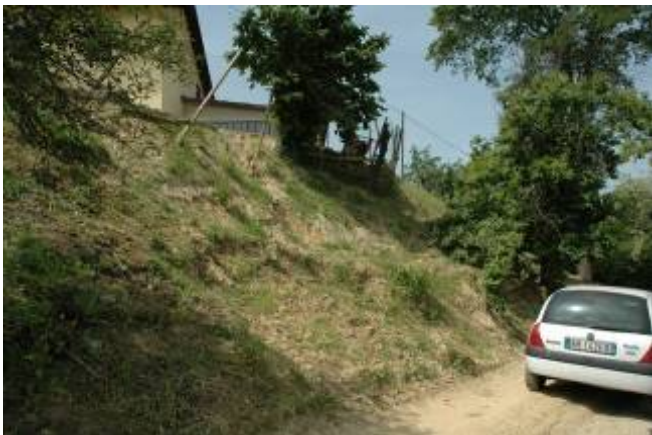
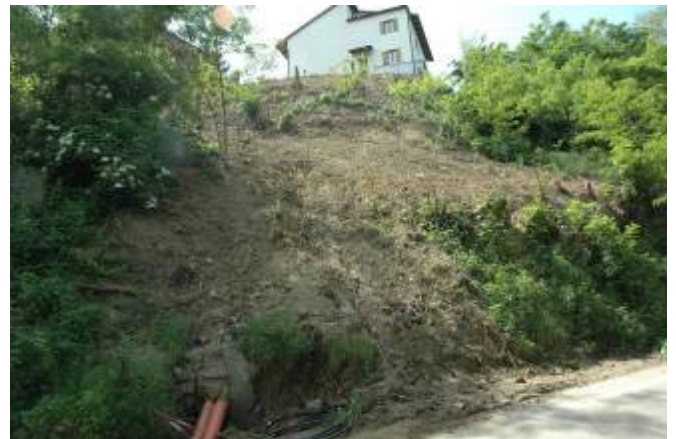
Comune di Mombercelli - Frane che hanno coinvolto parte di cortili o giardini di pertinenza di abitazioni

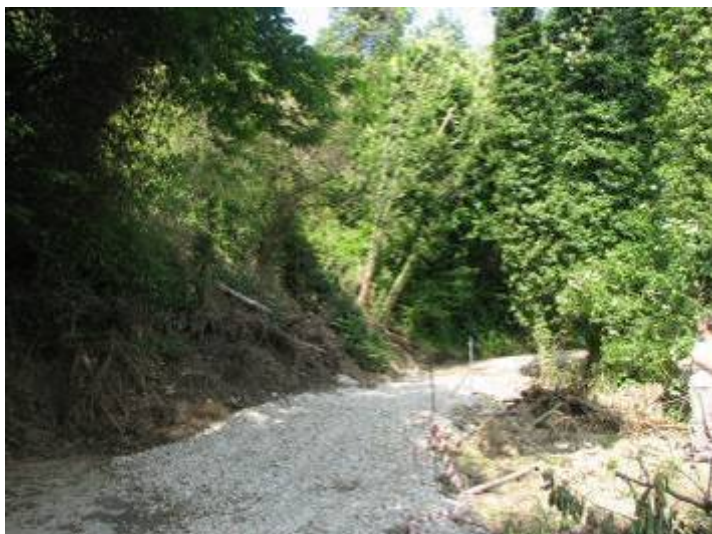
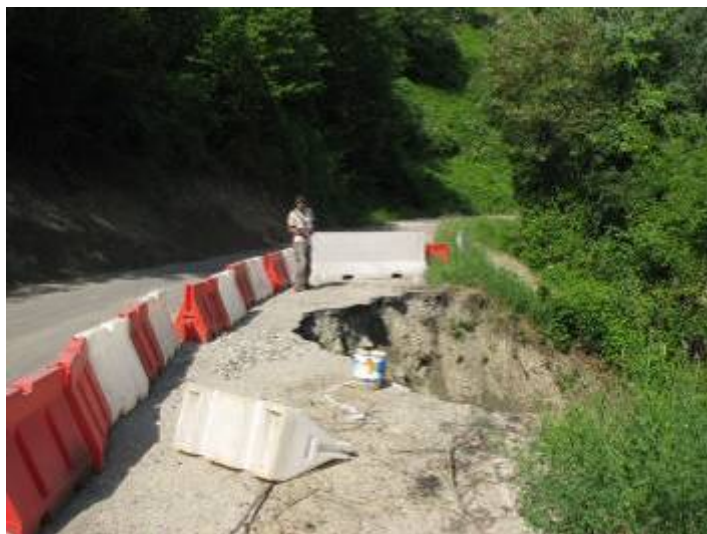
Per quanto riguarda il Comune di Albugnano la situazione di maggior interesse è quella che riguarda l'interruzione della Strada Provinciale n° 74 per Aramengo, dove la strada è stata ostruita dal colamento di terra e abbondante materiale vegetale. Il fenomeno è probabilmente connesso ad un più ampio scivolamento traslativo presente a monte dalla SP, nel tratto di versante immediatamente al di sotto del piazzale del Municipio di Albugnano. La strada risulta danneggiata in più punti, immediatamente a valle, per il cedimento della scarpata di controripa. Diversi altri fenomeni di modeste dimensioni hanno interessato in territorio comunale, coinvolgendo principalmente la viabilità secondaria.

Comune di Albugnano: interruzione in diversi punti della Strada Provinciale 74 Albugnano - Aramengo

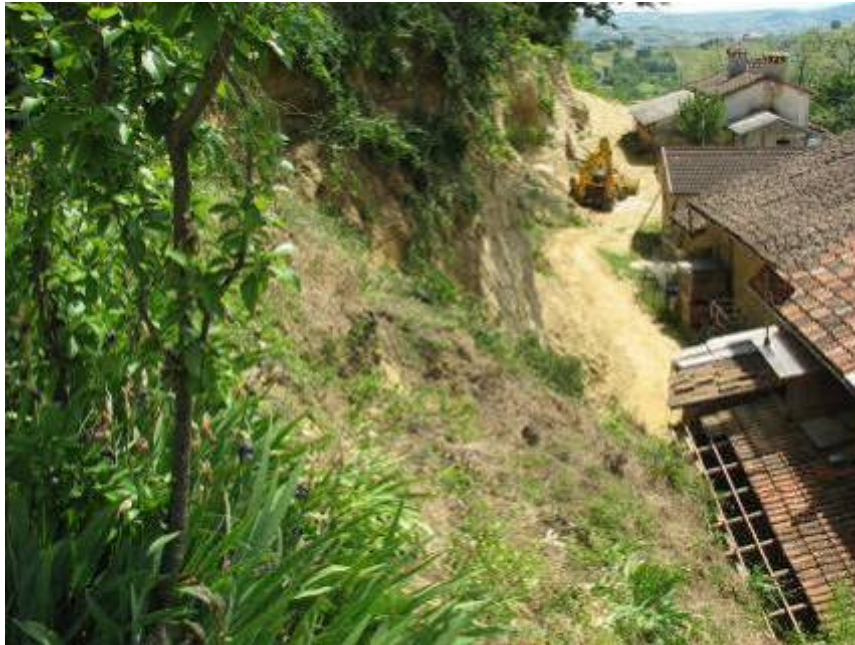
In località Vagliando (Comune di Nizza Monferrato) il cedimento della scarpata antropica sul retro di alcune abitazioni ha coinvolto il retro di un cascinale. Dalle evidenze morfologiche si ipotizzano condizioni di pericolo residuo con probabile riattivazione del fenomeno in caso di eventi pluviometrici intensi.

Comune di Nizza Monferrato: località Vagliando, cascinale coinvolto

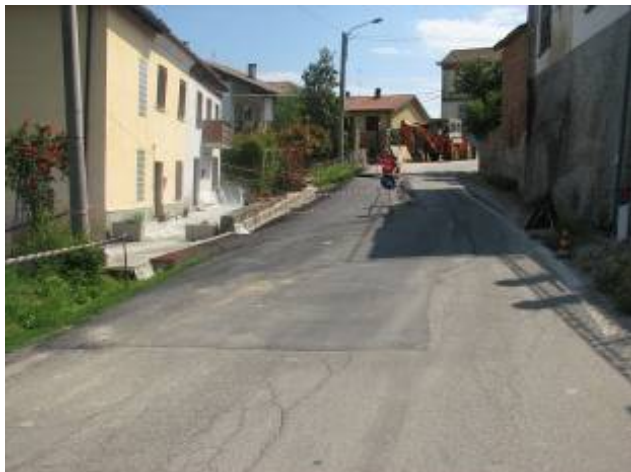
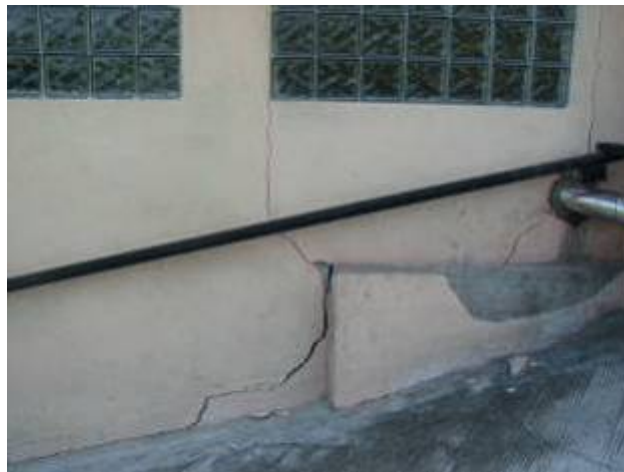
Nel Comune di Antignano, è presente uno scivolamento roto-traslativo che interessa il capoluogo, a partire dalla Strada Provinciale n° 8 che conduce verso Asti. Si tratta di uno scivolamento il cui coronamento si sviluppa per una lunghezza di oltre 100 metri, con rigetto dell'ordine di 0,5 metri.

La frana ha coinvolto la Strada Provinciale ed un'abitazione privata, sono infatti visibili diverse fratture di trazione sulle pareti dell'abitato, sul piazzale antistante e sui muri di contenimento. Il manto stradale risulta inoltre danneggiato. Per l'abitazione privata è stata emessa un'ordinanza di sgombero. Inoltre, la frana lambisce lateralmente altre due abitazioni private.

Comune di Antignano: a sinistra, abitazione privata coinvolta e fratture del manto stradale; a destra, fratture di trazione sviluppate sui muri perimetrali dell'abitazione interessata (a destra).

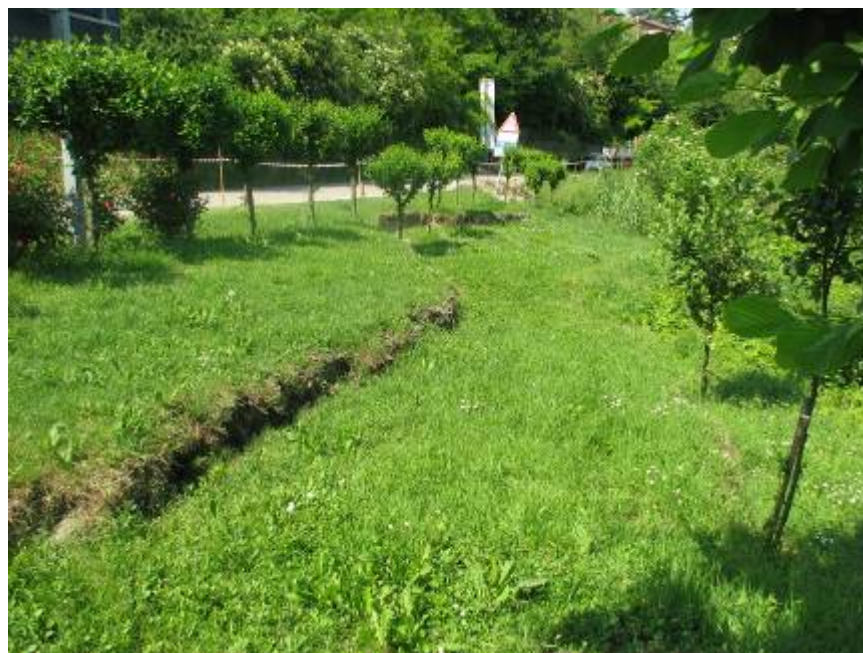
Si osservano, inoltre, fratture di trazione a monte della strada provinciale lungo la scarpata di controripa. Dalle evidenze morfologiche si ipotizza un movimento incipiente con condizioni di pericolo residuo e probabile riattivazione.

Comune di Antignano: parte del coronamento della frana.

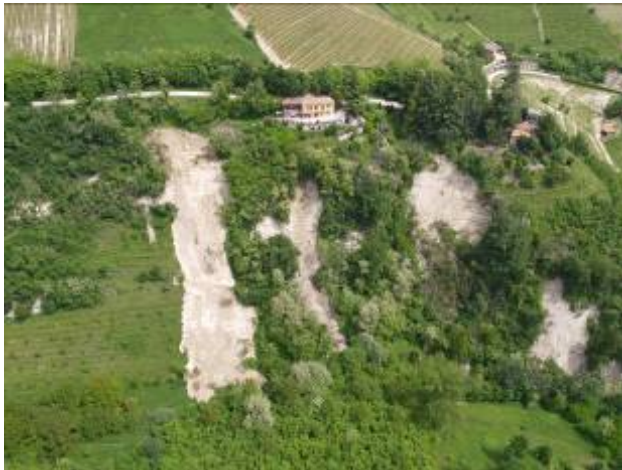
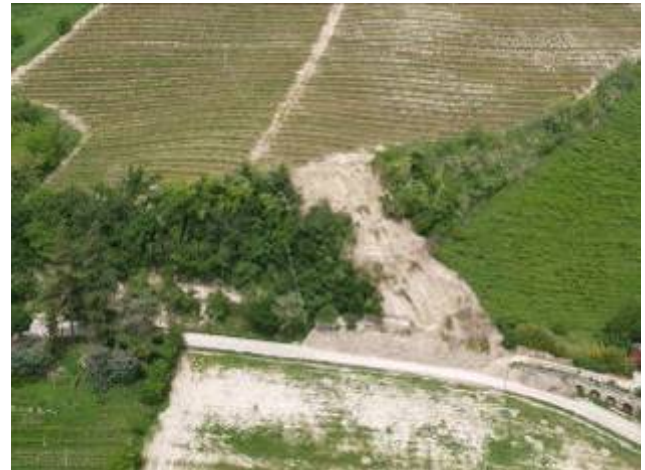
Il versante collinare posto a nord dell'abitato, lungo la Strada Provinciale n° 43 che conduce alla località Sant'Antonio, è stato interessato da numerosi ed estesi fenomeni di fluidificazione della coltre superficiale evolutisi in colamenti rapidi.

I fenomeni sono caratterizzati da differente entità e volumetria (con volumi massimi di oltre 2000 metri cubi di materiale mobilizzato), innescatisi talvolta da rilevati a fronte di edifici privati e lungo la scarpata della Strada Provinciale e talvolta da contropendenze morfologiche. Questi colamenti hanno interrotto in diversi tratti la Strada Provinciale e sono confluiti a valle su terreni coltivati.

Comune di Canelli: immagini da elicottero di alcuni tratti della strada provinciale 43 interessata dai fenomeni gravitativi

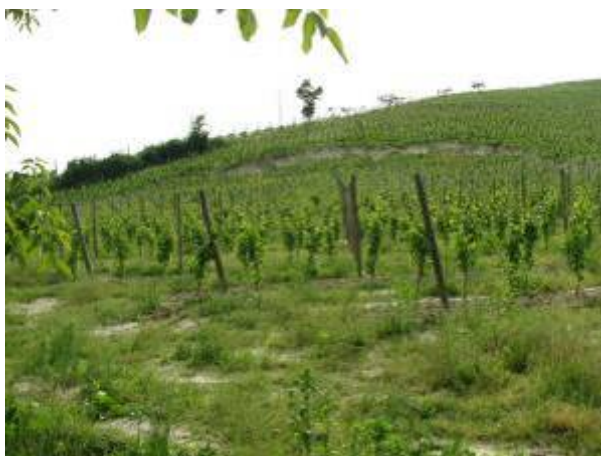
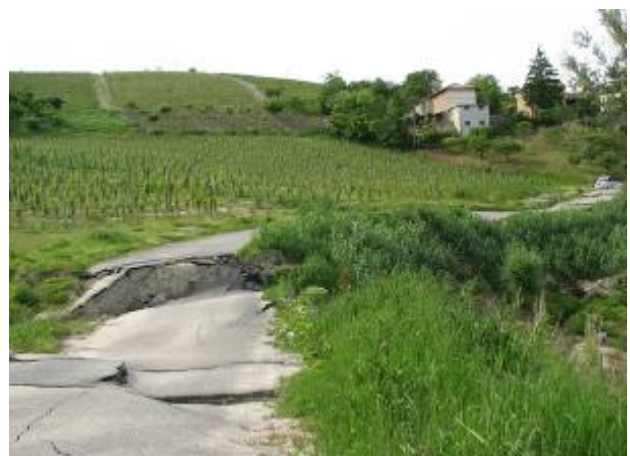
In località Braglia, un esteso scivolamento traslativo si è sviluppato sul versante sinistro del rio del Vallone, con estensione del coronamento di circa 200 m con una scarpata di 1-1.5 m; sono presenti, inoltre, ulteriori scarpate secondarie sul corpo di frana che hanno coinvolto i terreni coltivati a vigneto e la strada comunale di collegamento tra la Località Braglia e Località Ceirole.

Comune di Canelli: a sinistra, coronamento dello scivolamento traslativo, a destra, danni al strada comunale.

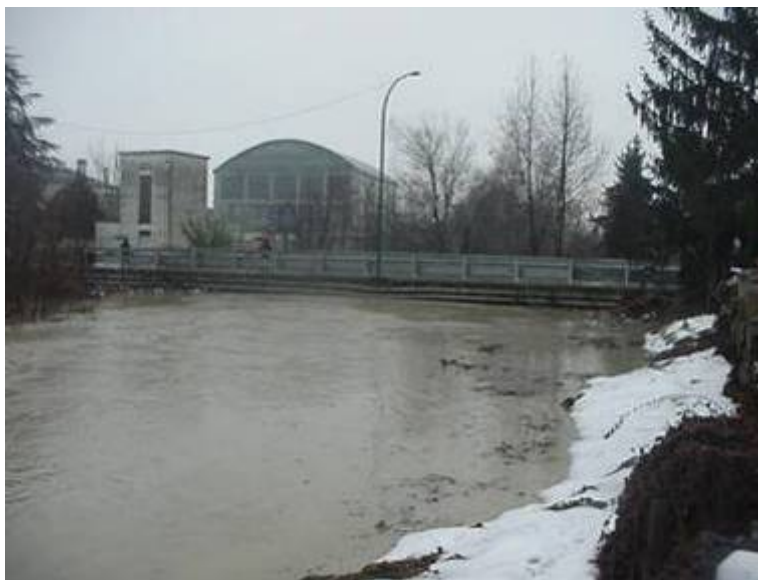
Il T. Versa ed alcuni suoi affluenti di sinistra sono esondati, in modo significativo, tra Montechiaro d'Asti e Castell'Alfero, con laminazione della piena in terreni agricoli; in corrispondenza dell'attraversamento di Corso Alessandria nel Comune di Asti si sono registrati modesti allagamenti, che hanno lambito gli edifici e le attività commerciali ivi presenti. Il ponte è stato precauzionalmente chiuso per tutta la durata dell'evento.

Torrente Versa - Ponte di Corso Alessandria

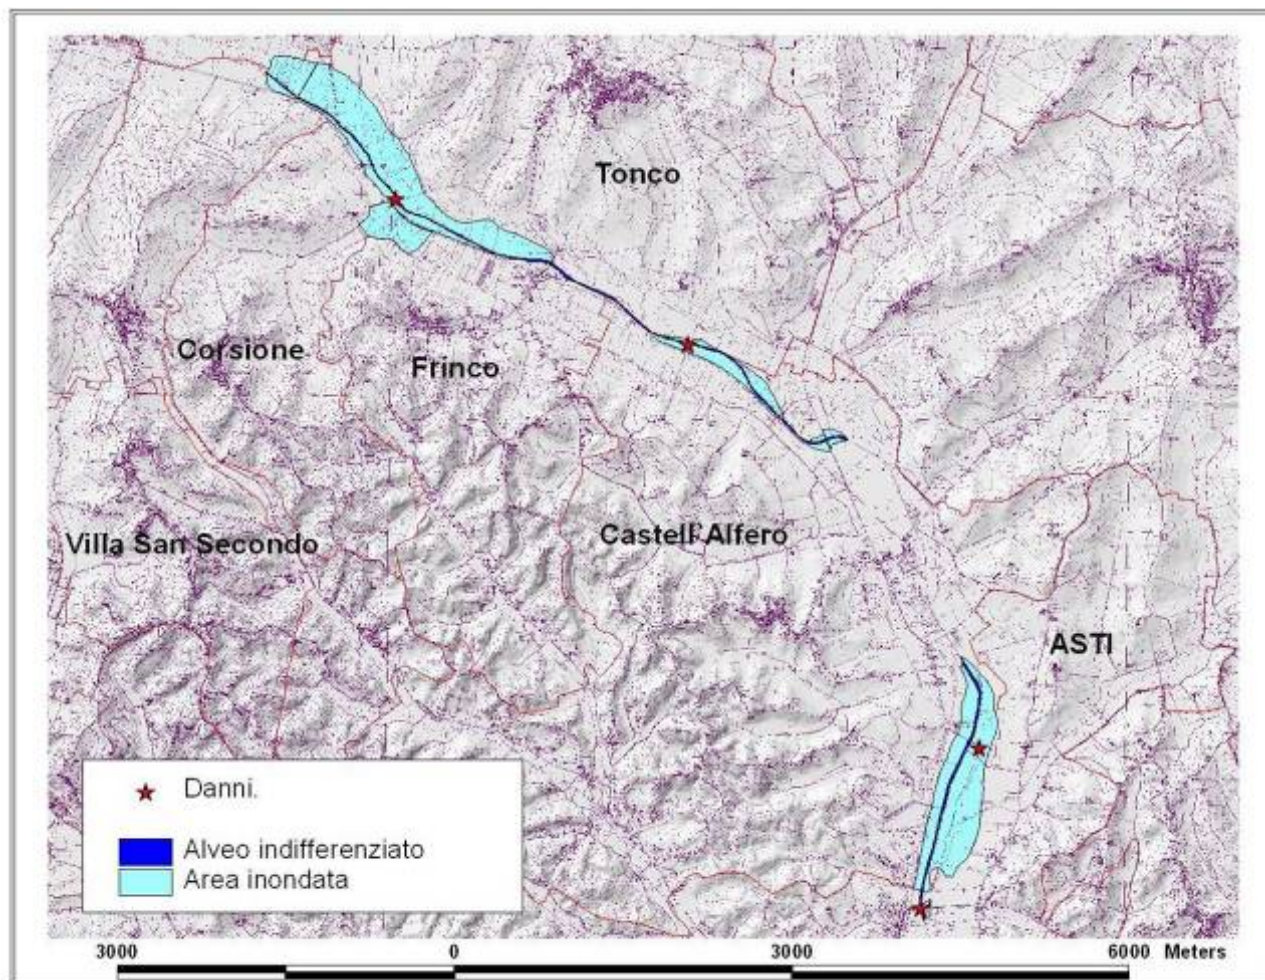
Figura Versa_ino. Carta delle aree inondate dal Versa, in base ai rilievi condotti e ubicazione dei danni rilevati.

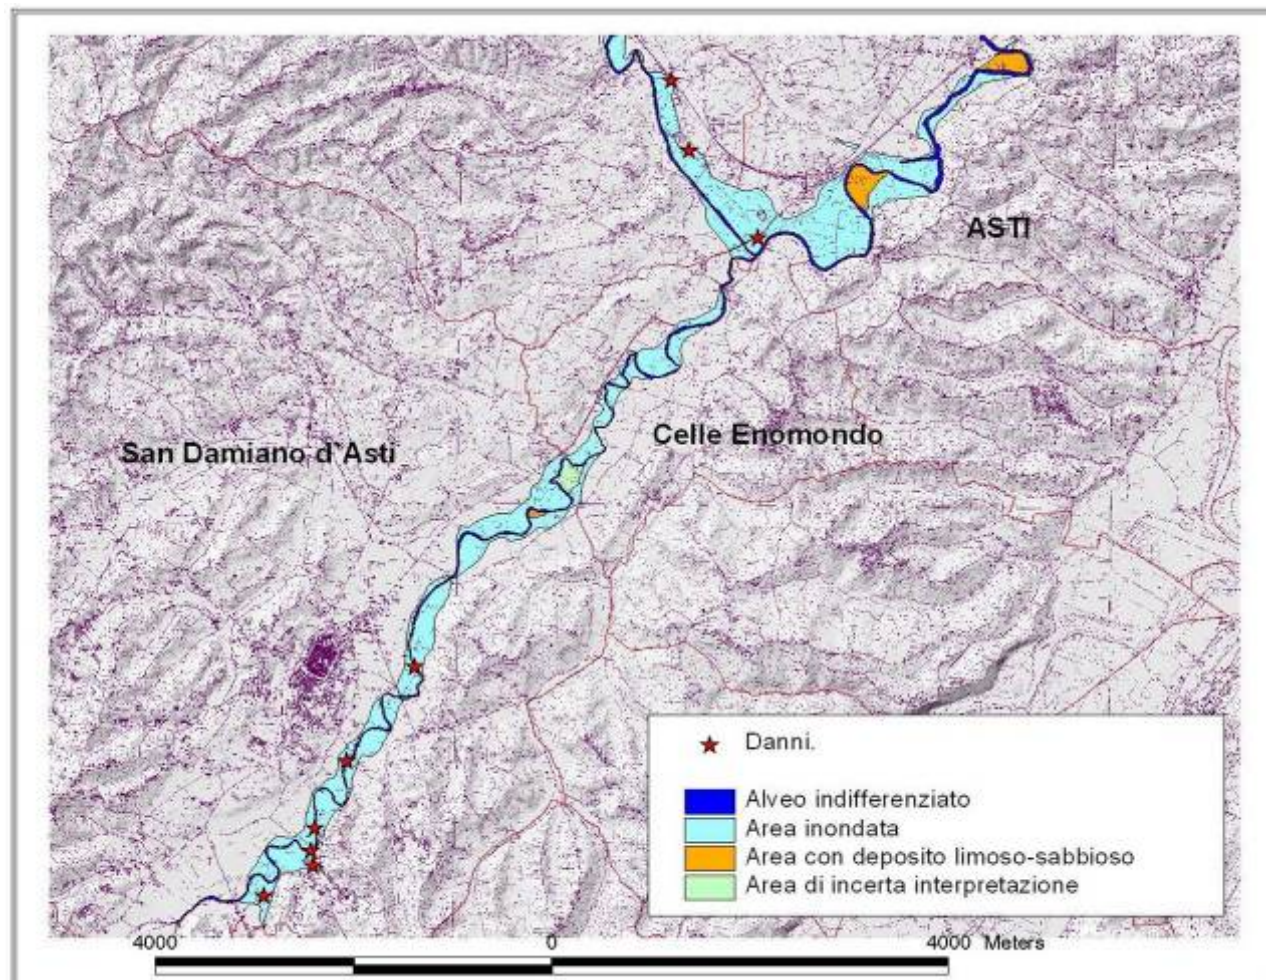
Carta delle aree inondate dal Borbore, in base ai rilievi condotti e ubicazione dei danni rilevati.

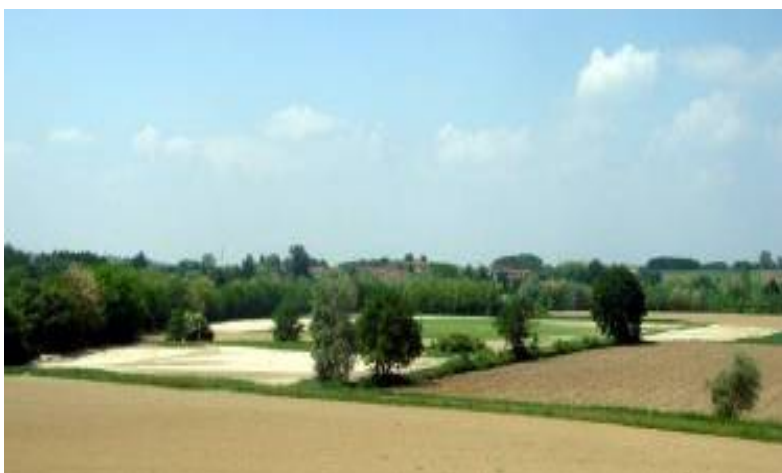
Sedimenti rilasciati sul piano campagna dal T. Bobore, ripresi dalla strada che sale a Vaglierano.

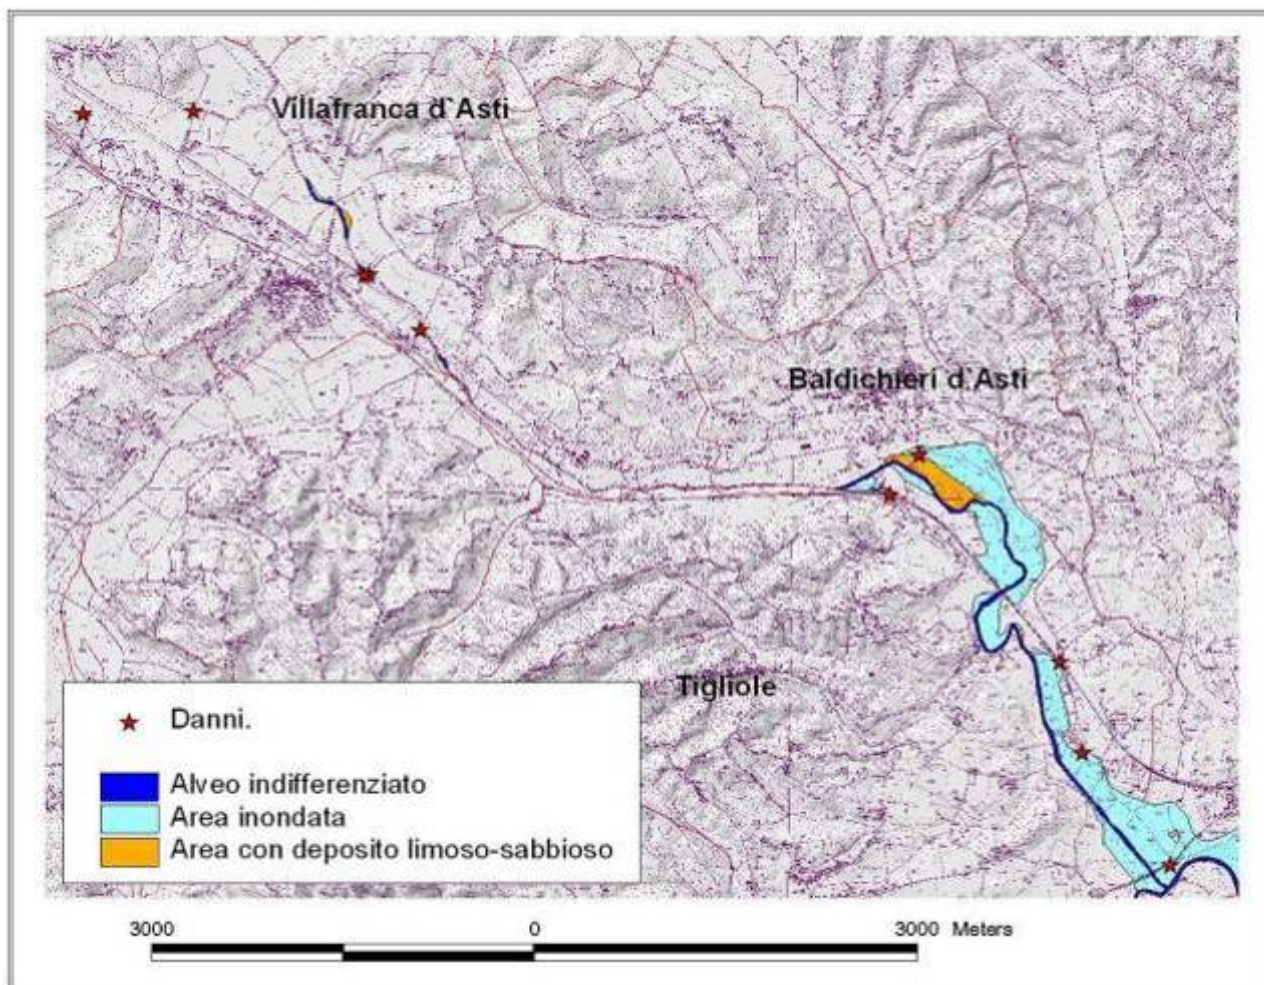
Carta delle aree inondate dal Triversa, in base ai rilievi condotti e ubicazione dei danni rilevati.

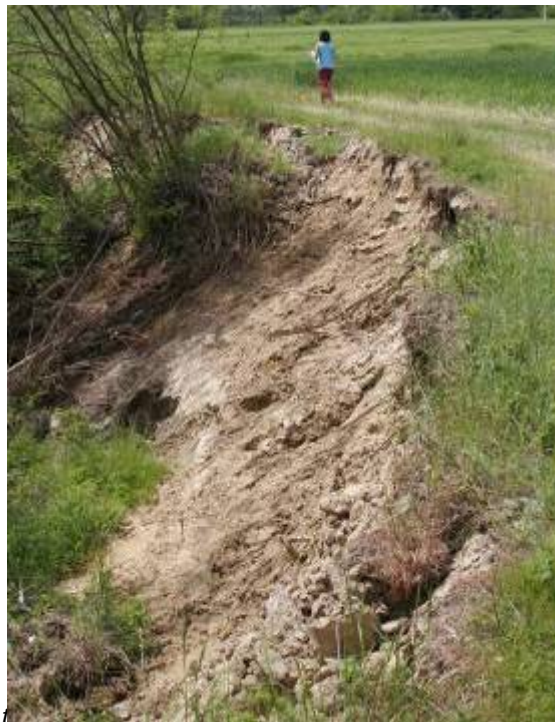
Tigliole, a monte del ponte sulla SP12b. Esempio di instabilità delle sponde causato da erosioni al piede per tendenza all'approfondimento del fondo-alveo.

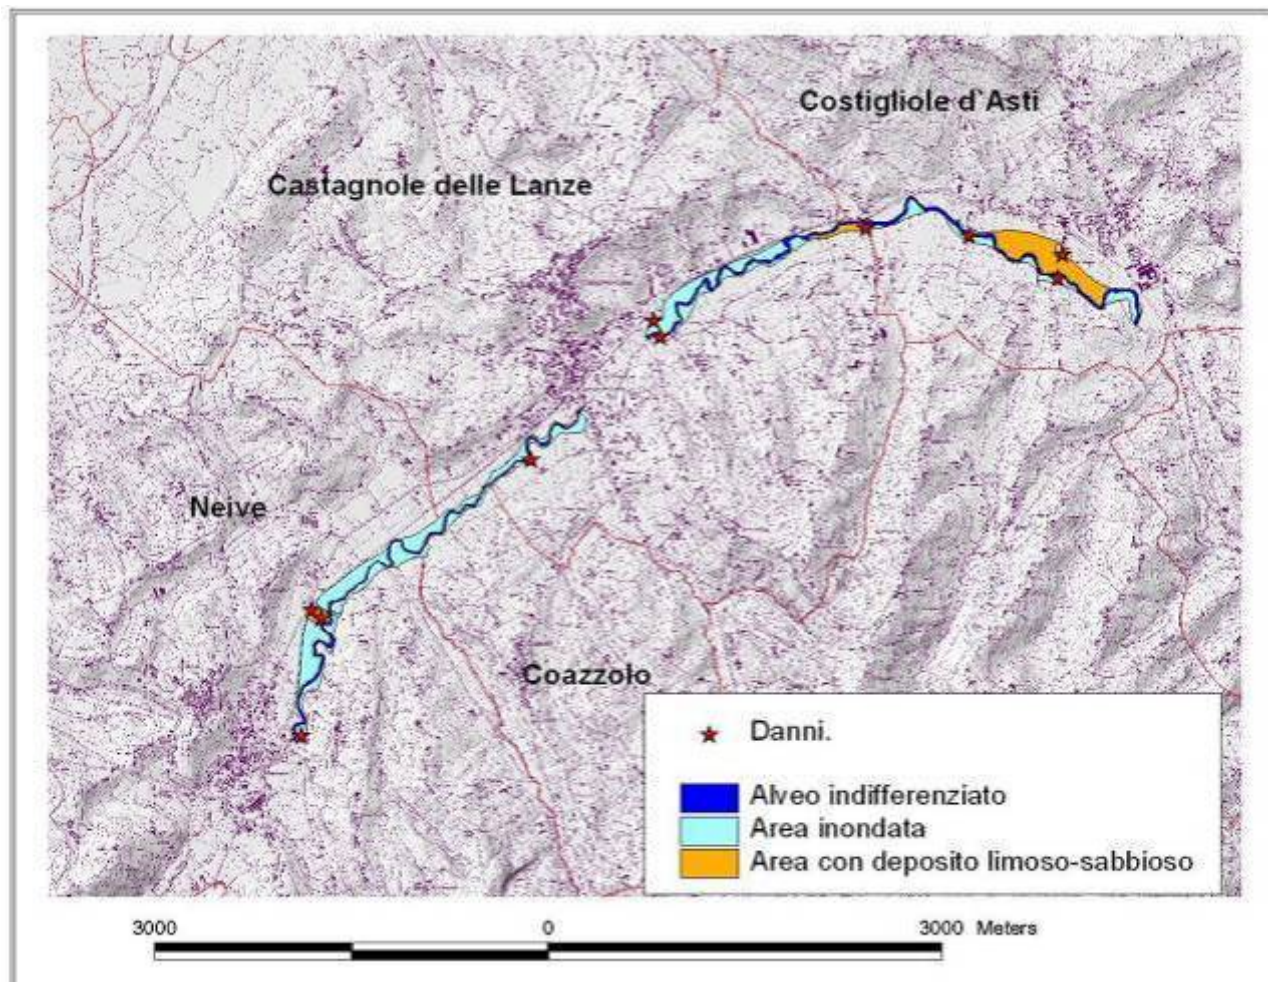
Carta delle aree inondate dal Tinella, in base ai rilievi condotti e ubicazione dei danni rilevati.

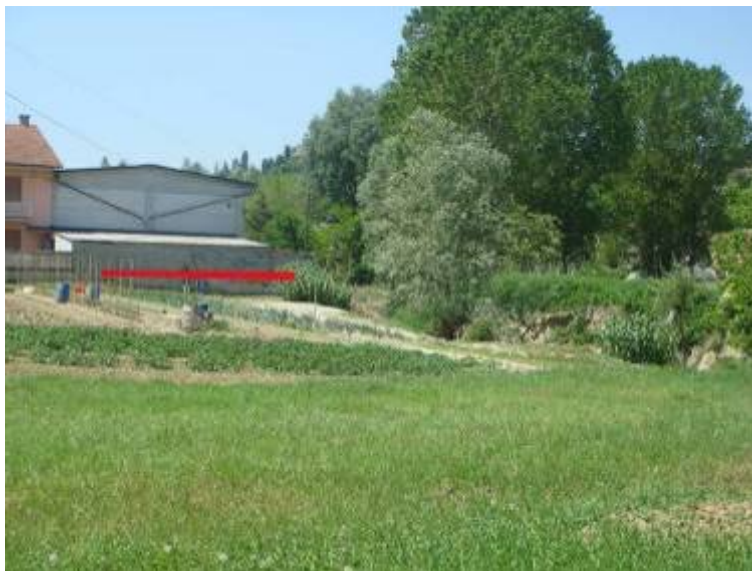
Pertinenze di una cascina in sponda destra del T. Tinella lambite dalla piena. La linea indica l'altezza delle acque. L'edificio è a ridosso del corso d'acqua che scorre alla sua destra (deflusso verso l'osservatore)

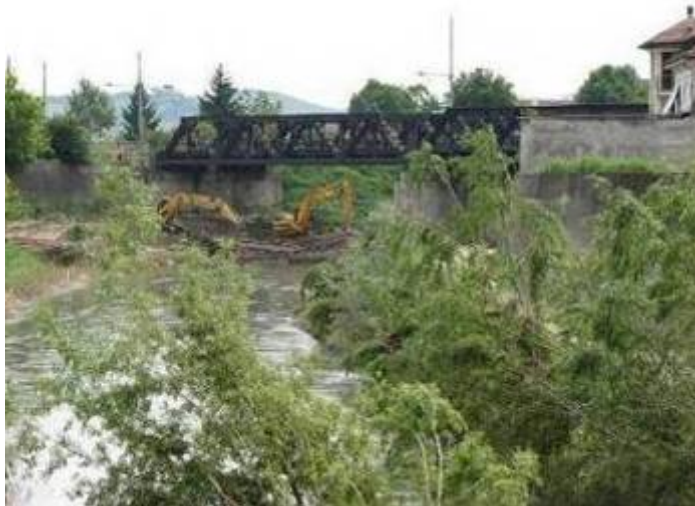
Ponte ferroviario di Nizza Monferrato: Tronchi e resti vegetali si sono accumulati in prossimità dell'opera.

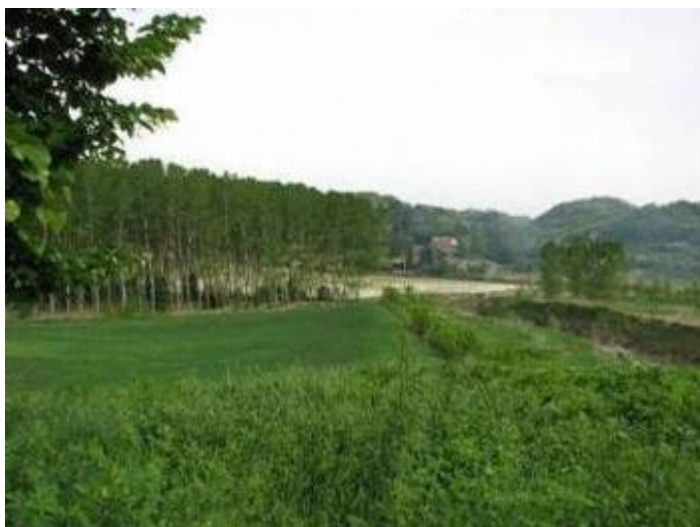
Incisa Scapaccino: San Lorenzo, limitati allagamenti ad alcuni coltivi

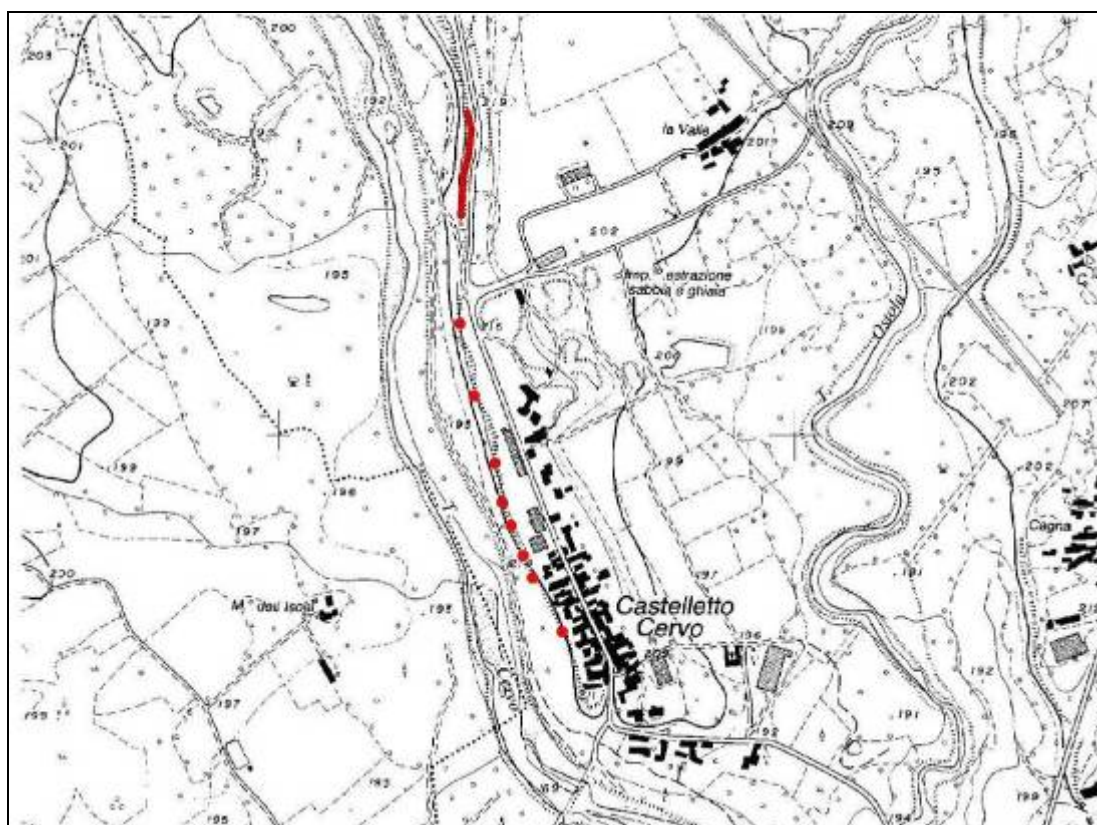
Ubicazione dei fenomeni di dissesto

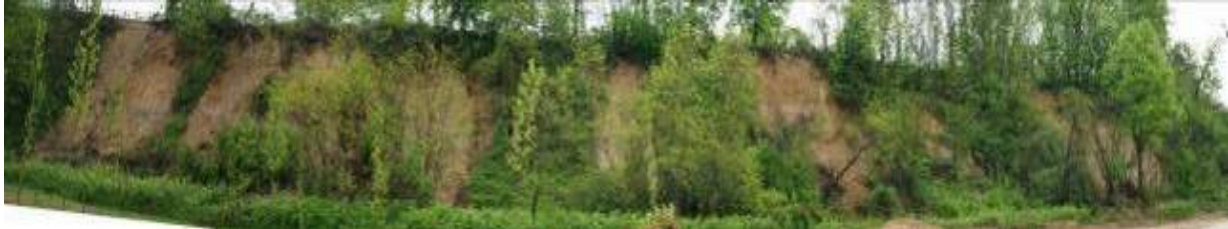
Panoramica dell'area in dissesto

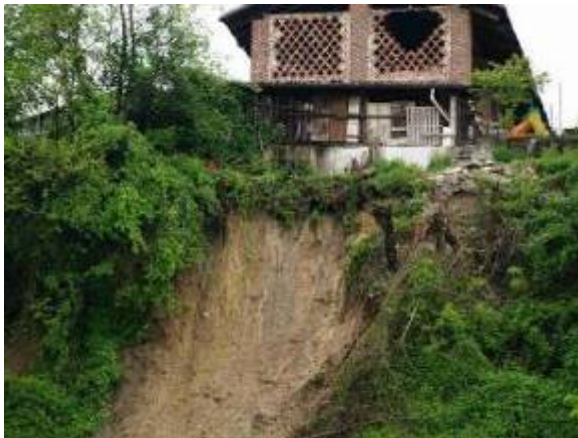
Tali situazioni, simili per meccanismo di innesco, presentano elementi al contorno diversificati. Per tre di questi fenomeni è da segnalare la presenza di strutture antropiche prospicienti la porzione di distacco posti sull'orlo di scarpata. Tali strutture non presentano danni evidenti se non in un solo caso dove si evidenzia la lesione di un muro perimetrale di un capanno di pertinenza.

*Strutture antropiche prospicienti la porzione di distacco
posti sull'orlo di scarpata*

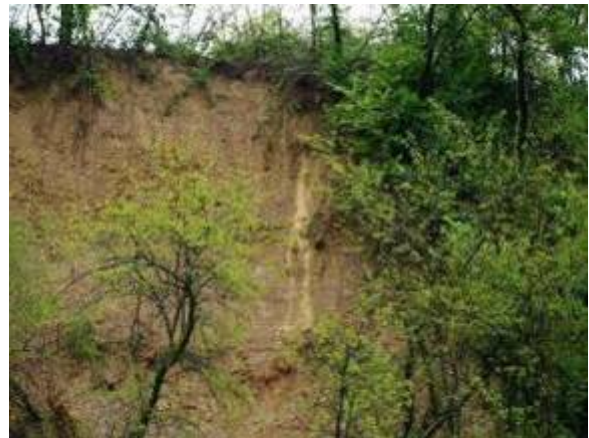
Dettaglio della scarpata

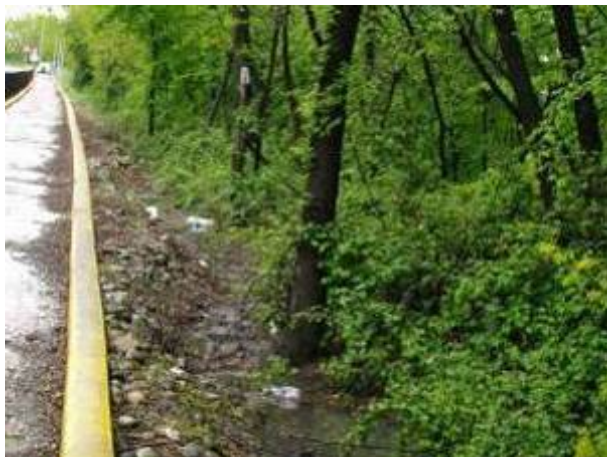
Lungo la strada provinciale, inoltre, in corrispondenza del rilevato d'argine, un esteso fenomeno gravitativo interessa una rilevante porzione della scarpata destra. Tale fenomeno del tutto simile ai precedenti per meccanismi d'innesco coinvolge il tratto per una lunghezza di circa 65 m. In occasione del sopralluogo effettuato è stato possibile individuare a bordo del manto stradale una zona di presa in carico delle acque superficiali ancora satura e le evidenze frontali di percolazione della porzione fluida ancora attive lungo scarpata.

Dissesto lungo la strada provinciale

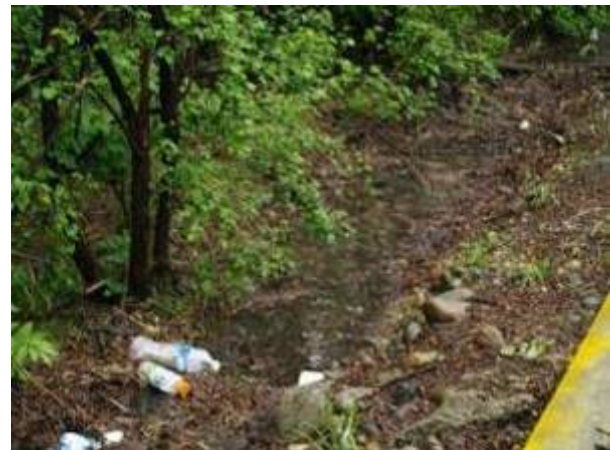
*Zona di presa in carico delle acque superficiali,
visibilmente ancora satura a bordo del manto stradale*

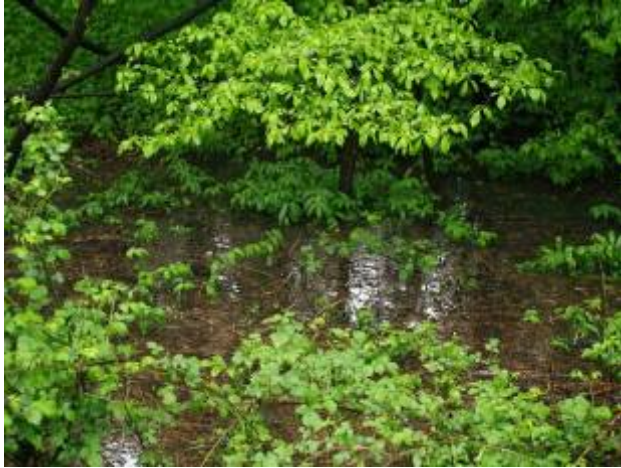
Dettaglio della zona di presa in carico delle acque superficiali

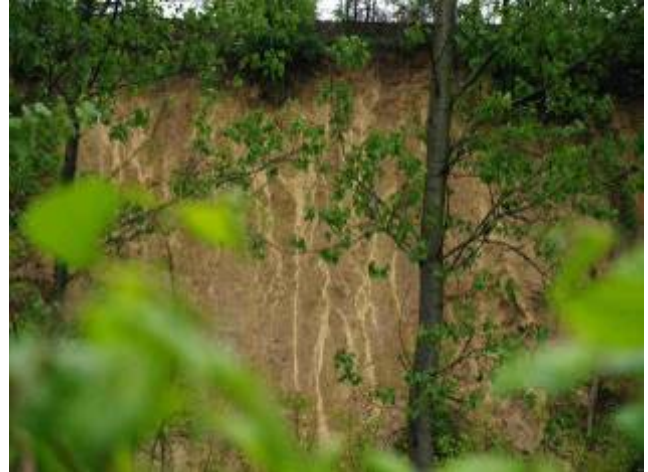
Evidenze frontali di percolazione della porzione fluida ancora attive lungo scarpata
