EVENTO METEOPLUVIOMETRICO DEL 26-28 APRILE 2009

Torino, 22 giugno 2009

PARTE II **ANALISI DEI PROCESSI E EFFETTI AL SUOLO**

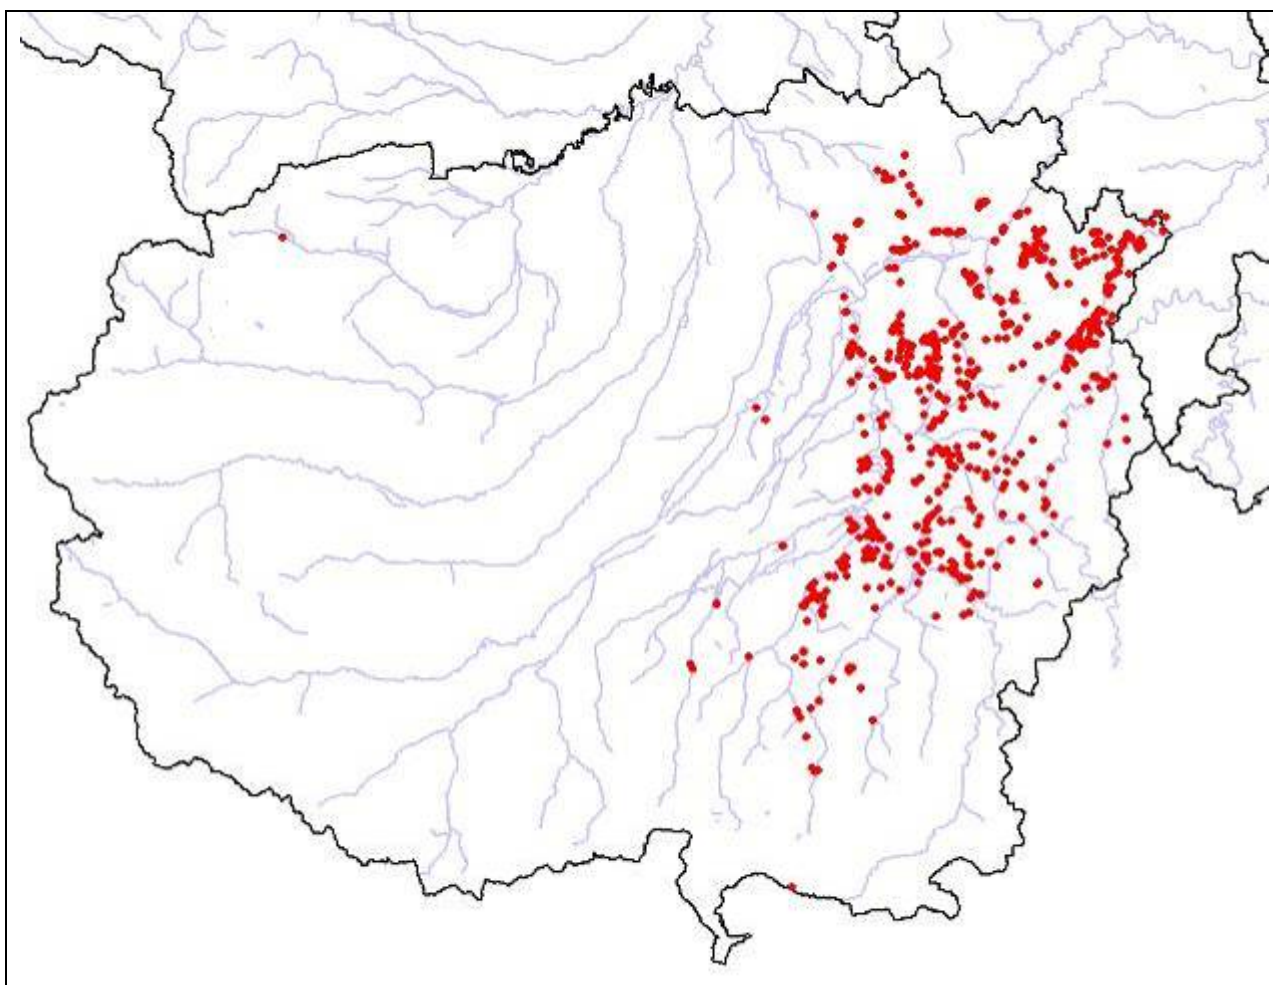
Distribuzione dei processi censiti durante la campagna di rilievi, condotta sia tramite sopralluoghi sul terreno, sia attraverso un volo in elicottero

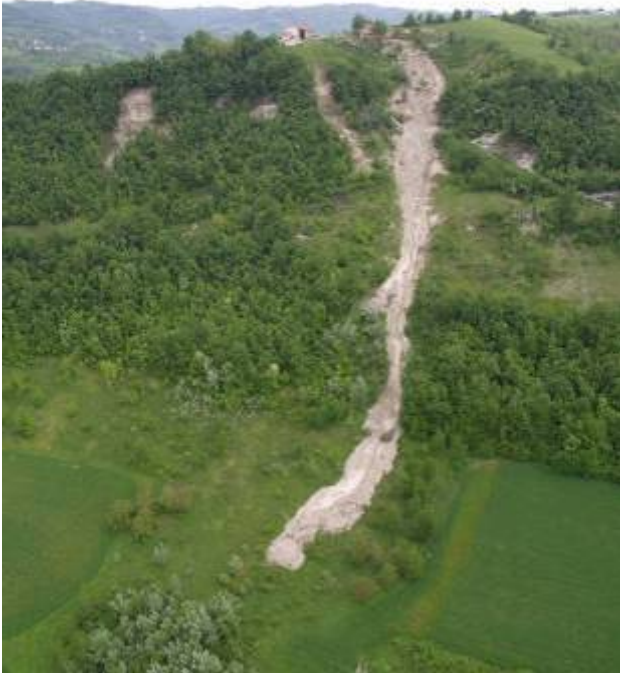
Ceva, C. Gorrettie. Scivolamento rotazionale evolutosi in colamento veloce

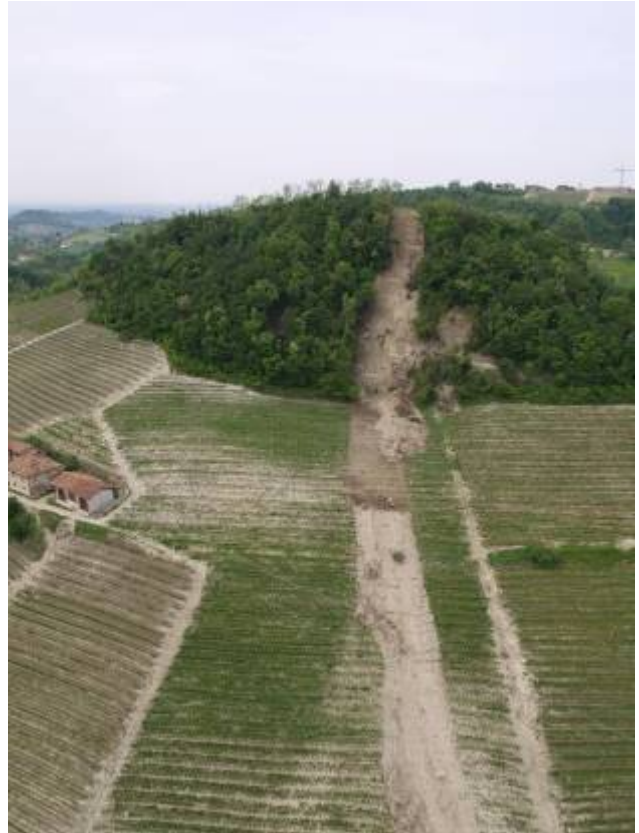
Monforte d'Alba, Bric dell'Asciullo. Colamento veloce per fluidificazione della colture superficiale

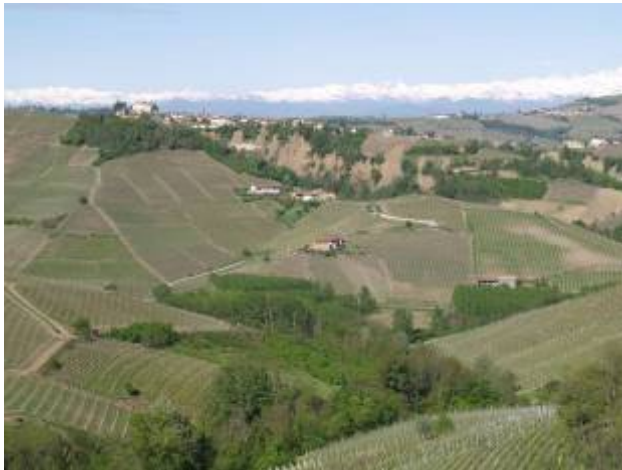
Monforte d'Alba, Perno. Diffusi colamenti veloci per fluidificazione della colture superficiale

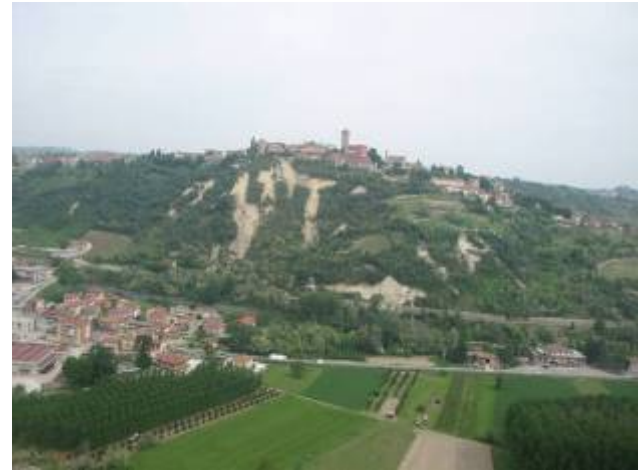
Santa Vittoria d'Alba. Colamenti veloci per fluidificazione della colture superficiale. Il materiale franato ha causato l'interruzione della linea ferroviaria Cavallermaggiore - Alba

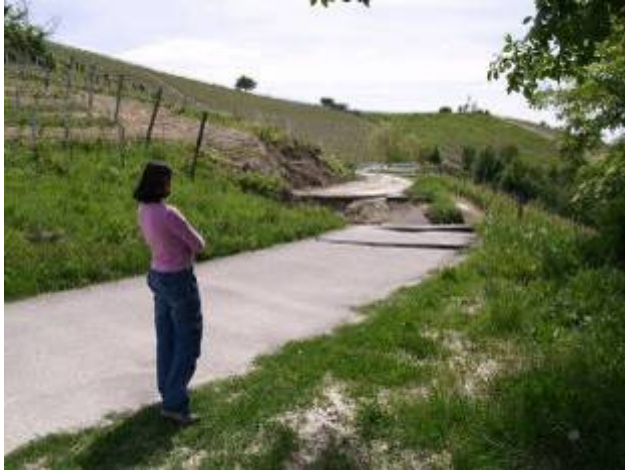
Treiso, strada per C. Basso. Riattivazione di uno scivolamento planare originatosi a dicembre 2008

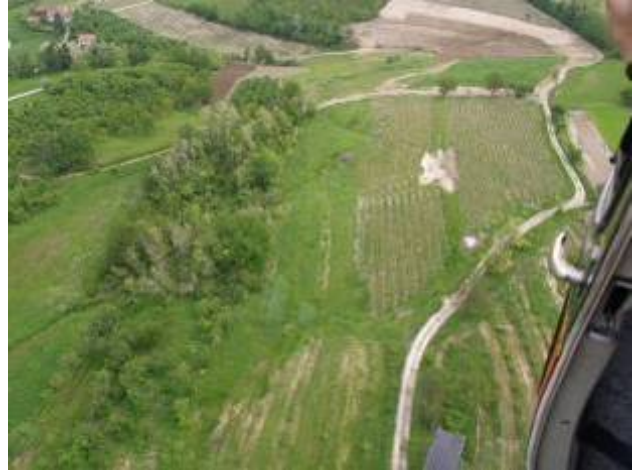
Bastia Mondovì, Montechiaro. Riattivazione di un'ampio scivolamento planare attivatosi a marzo 2009

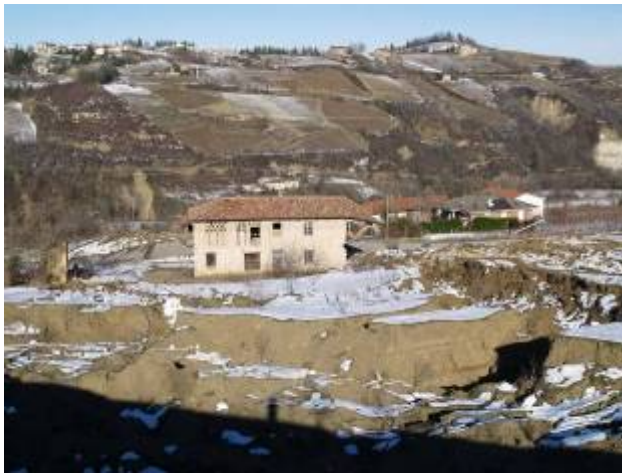
Mango, C. Ase. Ampio Scivolamento planare attivatosi a dicembre 2008

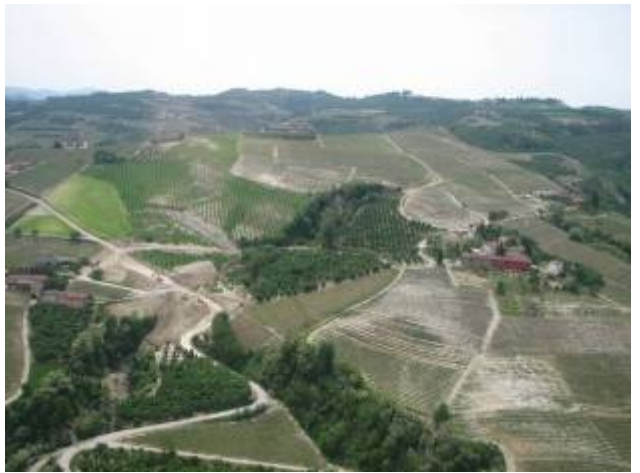
Mango, C. Ase. Scivolamento planare alla data 13/05/2009

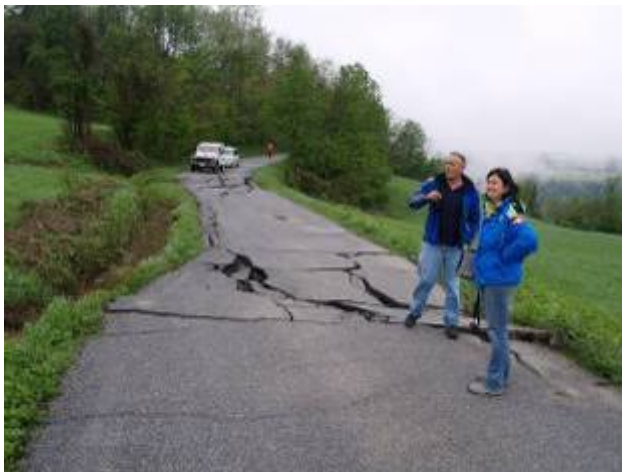
Mondovì, Villa Montezemolo. Scivolamento planare originatosi durante l'evento di aprile 2009

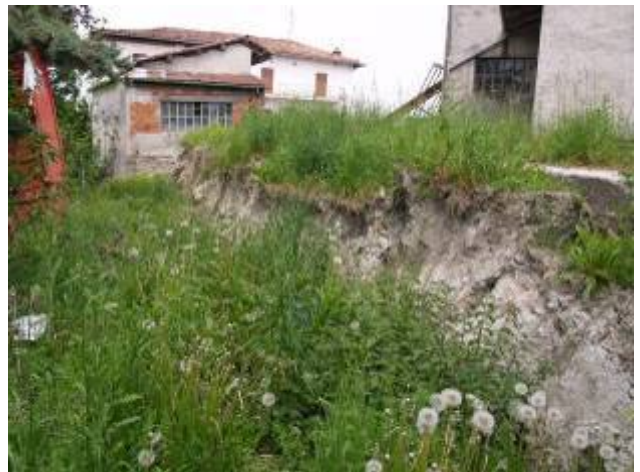
Marsaglia, San Bernardino. Scivolamento planare originatosi durante l'evento di aprile 2009

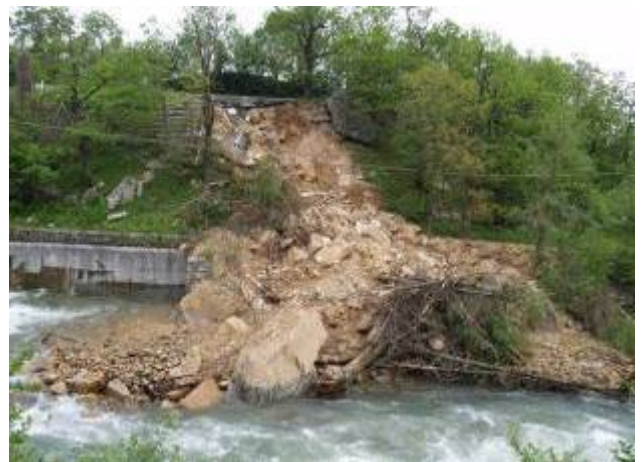
Montaldo di Mondovì, Corsagliola. Scivolamento rotazionale originatosi sulla strada di fondovalle per Corsaglia; mezza carreggiata è stata asportata

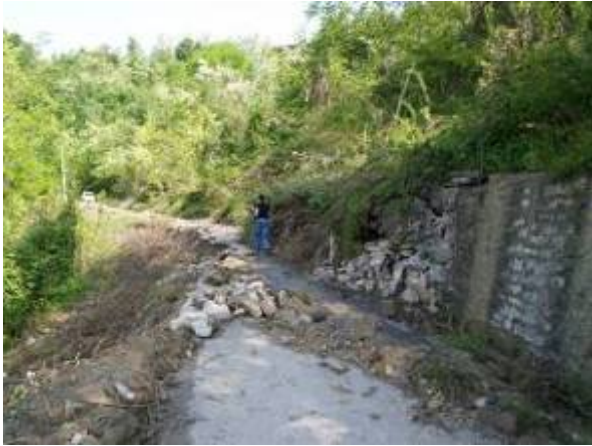
Castellino Tanaro, Maccaferro. Scivolamento rotazionale evolutosi in colamento veloce. La strada è stata ostruita dal terreno franato ed è a sua volta franato sul lato di valle

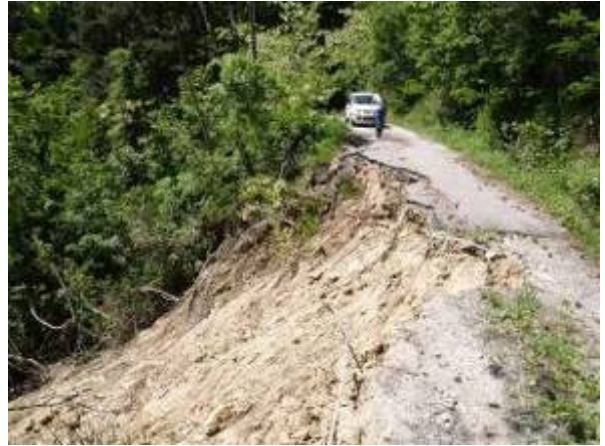
Bossolasco, strada Bicocca-San Nicola. Scivolamento rotazionale evolutosi in colamento veloce, ai danni della carreggiata stradale

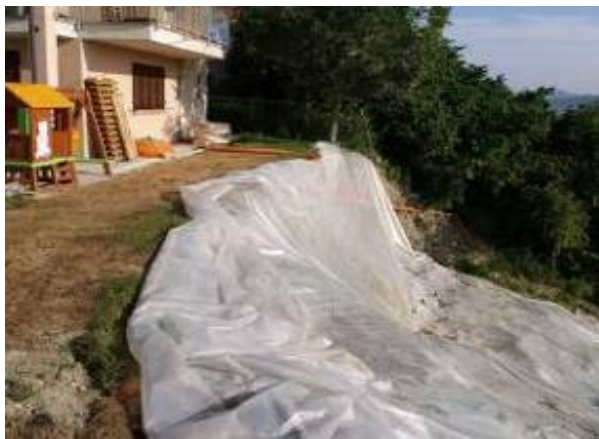
Novello, c. Barlotto. Scivolamento rotazionale con nicchia di distacco immediatamente a valle di due abitazioni

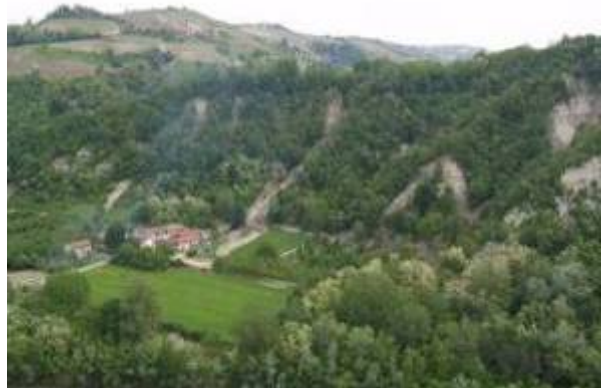
Clavesana, C.na Goretti. Colamento veloce sul ripido versante soprastante la cascina. Le abitazioni hanno subito lo sgombero

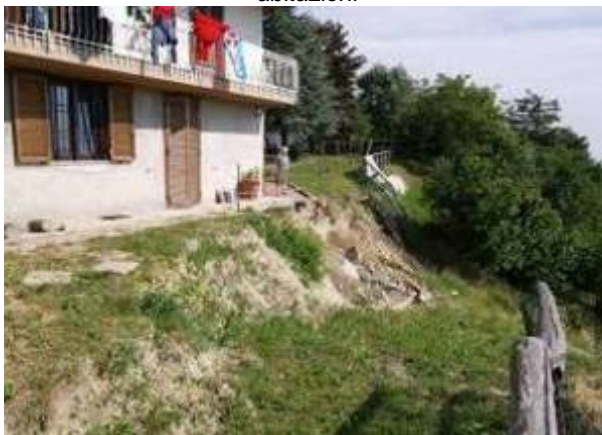
Novello, San Grato. Scivolamento rotazionale a valle di un'abitazione, probabilmente a carico di terreno di riporto

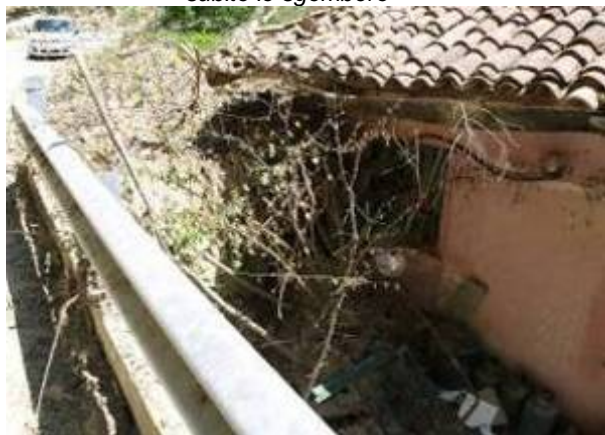
Somano, Mulino di Somano. Colamento veloce innescatosi sulla ripida scarpata soprastante la strada; il materiale franato ha ostruito la strada e si è arrestato contro lo spigolo di un'abitazione ubicata a fianco della strada

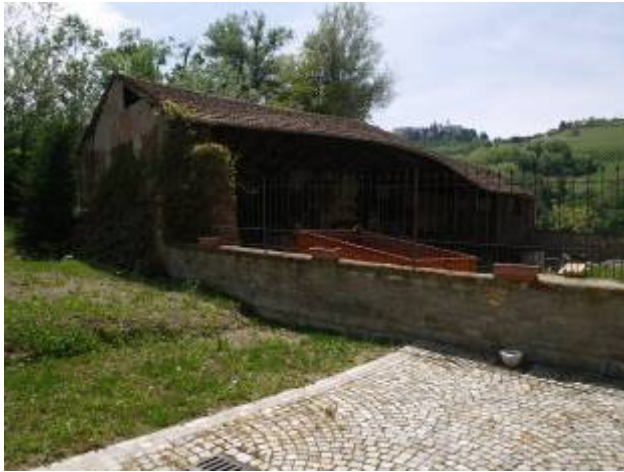
Rodello, C. Spessa. Scivolamento planare. Il piede del movimento si è arrestato a pochi metri dall'abitazione e ha gravemente danneggiato il porticato

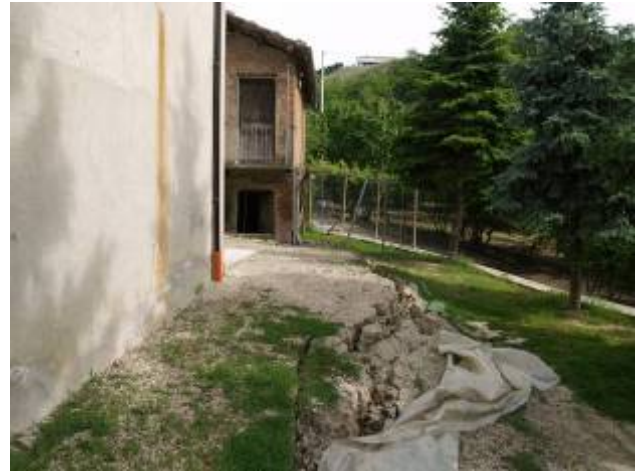
Carno, C. Nosetti. Vasto scivolamento planare. Il coronamento ha lambito la cascina

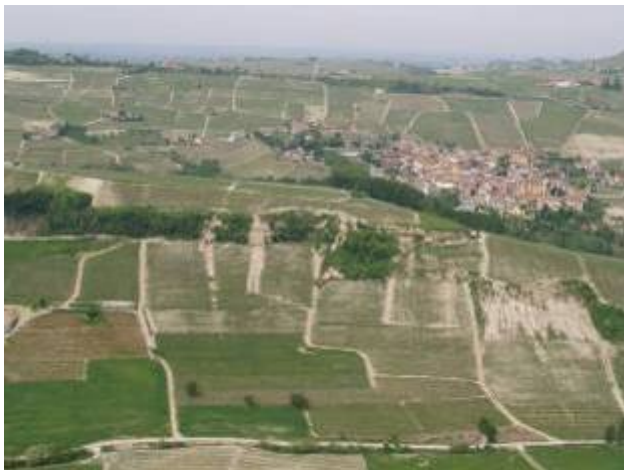
Barolo, C. Boschetti. Diffusi colamenti veloci ai danni di vigneti

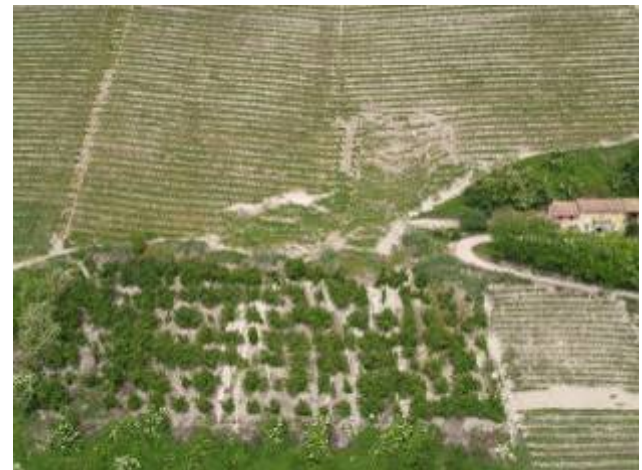
Neive, C. Valera. Danni ai vigneti ed ai nocciolati

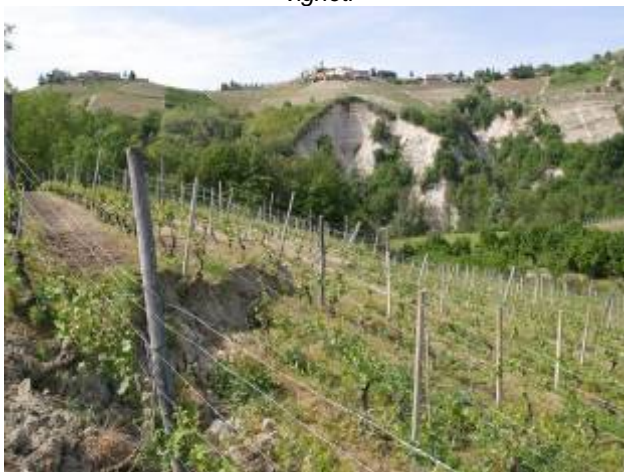
Carno, C. Nosetti. Ampio scivolamento planare, che ha causato danni ai vigneti, al nocciolo, alla strada e alle pertinenze della cascina

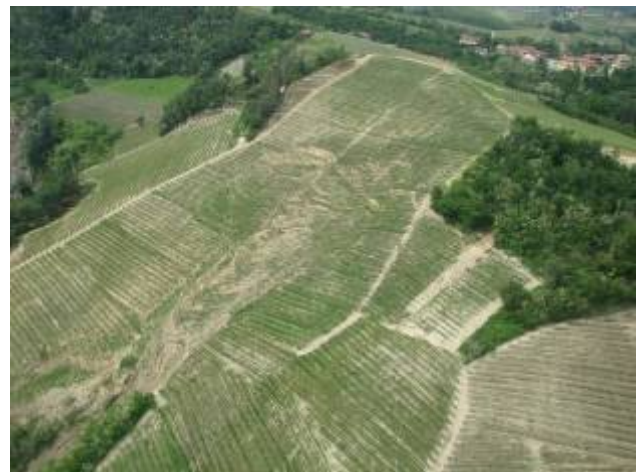
Monforte d'Alba, Il Bric. Scivolamento rotazionale ai danni di un vigneto

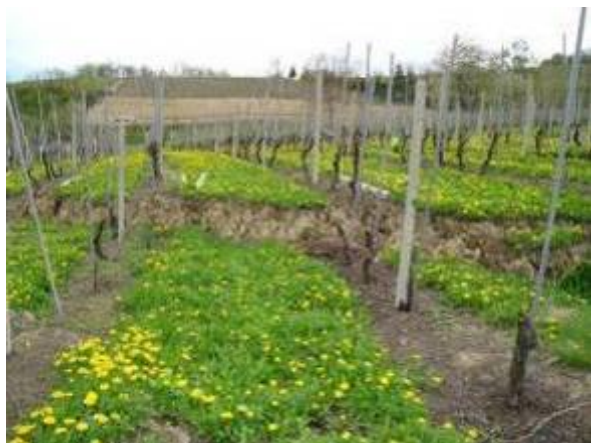
Il versante in oggetto presenta una copertura detritica potente alcuni metri, determinata proprio dal susseguirsi nel tempo di episodi franosi; la frana attuale compromette la stabilità probabilmente soltanto della copertura detritica e si manifesta con fratture e spaccature più o meno profonde nella parte superiore mentre nella parte inferiore si osservano accavallamenti e rigonfiamenti; le singole dislocazioni risultano al massimo di 0,5 – 1 m, sia come rigetto verticale che come spostamento orizzontale.

Franamento di un vigneto nel settore sommitale della frana

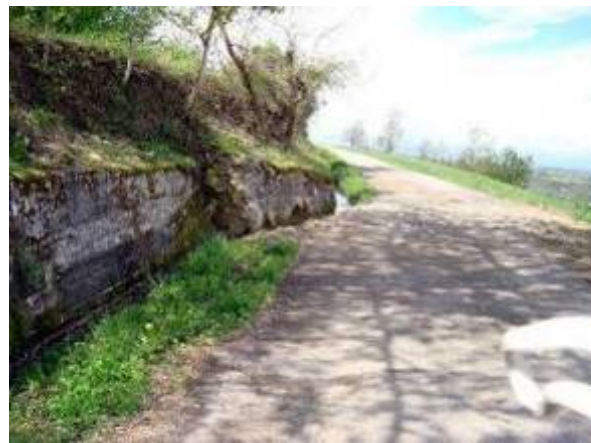
Strada comunale di Montechiaro con dislocazione di circa 70 cm del muro di controripa

Al momento del sopralluogo (in data 16 aprile 2009) solo alcune fratture e accavallamenti mostravano fuoriuscita di acqua che nei giorni precedenti era invece abbondante. L'area coinvolta ha una superficie di circa 10 ettari. Il settore danneggiato più pesantemente dal fenomeno è quello centrale, dove è presente la strada comunale di Montechiaro che consente l'accesso alla frazione I Cavarè.

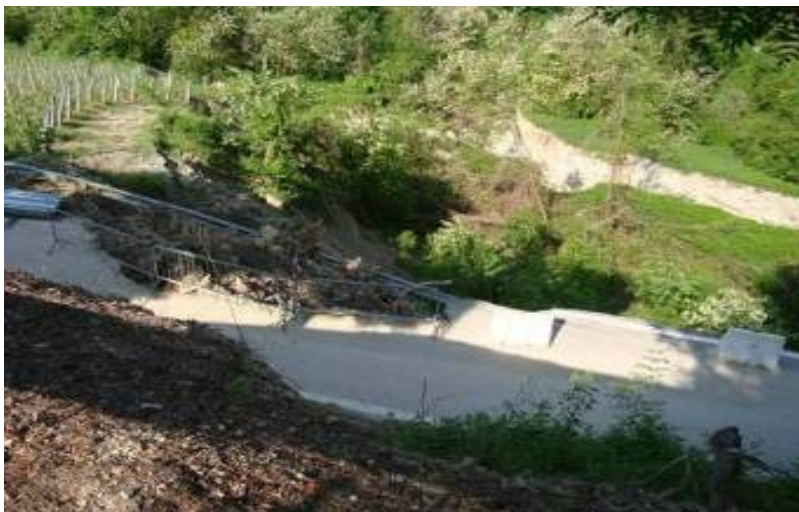
Durante un sopralluogo condotto in data 19 maggio 2009, al di sotto del cimitero e della SP 281 per Lequio Berria, è stata osservata una frana che ha destabilizzato tutto il settore fino al fondovalle (affluente del T. Berria); si tratta di un movimento di scivolamento planare che ha interessato profondamente il substrato roccioso (per profondità di 6-7 m) con la creazione di una frattura ampia alcuni metri ed estesa alcune decine di m e la formazione di una "zolla" completamente traslata fino ad occupare il fondovalle; superiormente, a partire dalla sede

La frana vista dall'alto (cimitero)

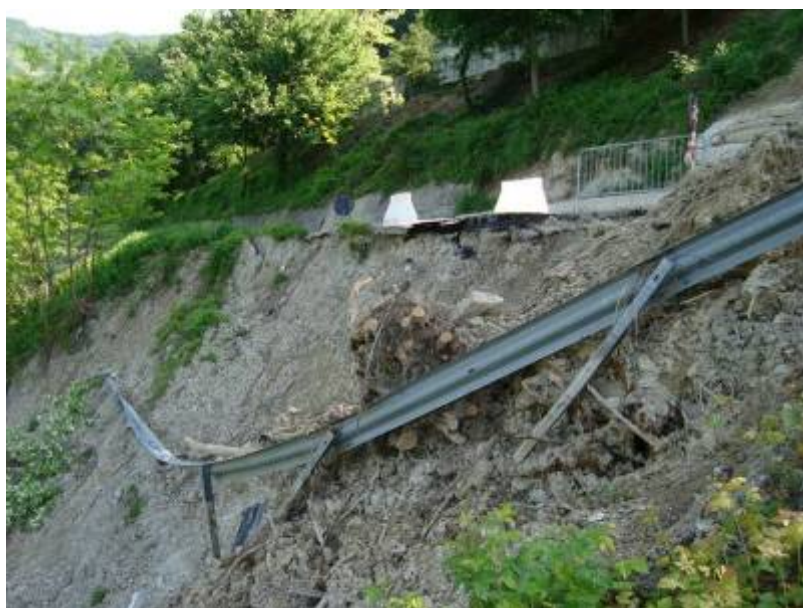
Ciglio superiore della frana con coinvolgimento della SP 281

La SP 281 si trova sul ciglio del movimento franoso lungo la scarpata di antica frana che delimita l'area instabile; la strada poggia su materiali detritici più o meno rimaneggiati e su marne molto alterate; il tratto instabile raggiunge circa 150 m di lunghezza.

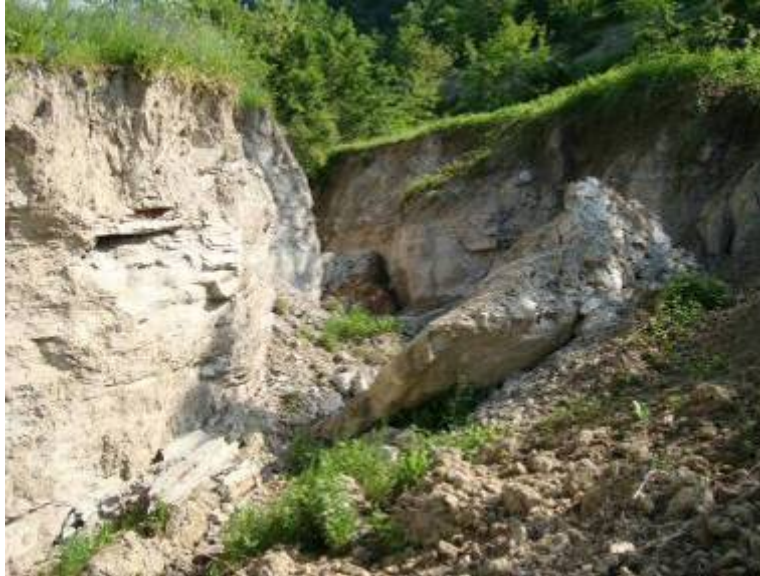
Zolle di substrato roccioso traslate (H = 6-7 m)

Il pericolo maggiore è rappresentato, oltre che da ulteriori cedimenti della SP nel tratto verso N, dall'ostruzione del rio sottostante, già invaso da alberi della massa franata e da porzioni di roccia e detrito franate. Nel caso di un evento meteorico importante potrebbe verificarsi la formazione di un bacino temporaneo che, per successivo crollo dello sbarramento, potrebbe generare verso valle una pulsazione anomala di piena con conseguenze fino al T. Berria e alla confluenza con il T. Belbo.

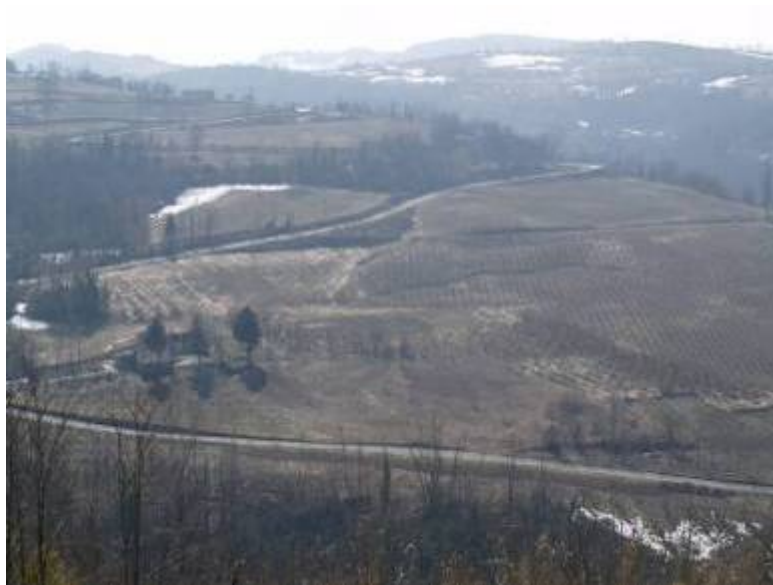
Settore di versante interessato dalla frana planare incipiente, situazione del 17 marzo 2009. Al centro della foto il coronamento della frana, sulla sinistra la cascina coinvolta dal fenomeno

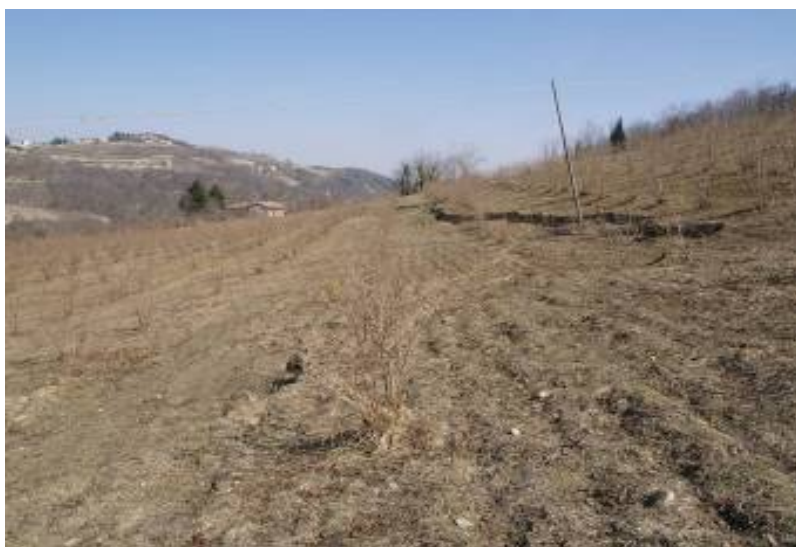
Il ribassamento massimo in corrispondenza del coronamento così come la traslazione verso valle non era superiore a 0,5 metri; complessivamente la frana interessava una superficie di circa 13000 metri quadrati.

*Coronamento di frana, situazione del 17 marzo 2009.
La fotografia è stata scattata dal fianco sinistro guardando verso nord-est*

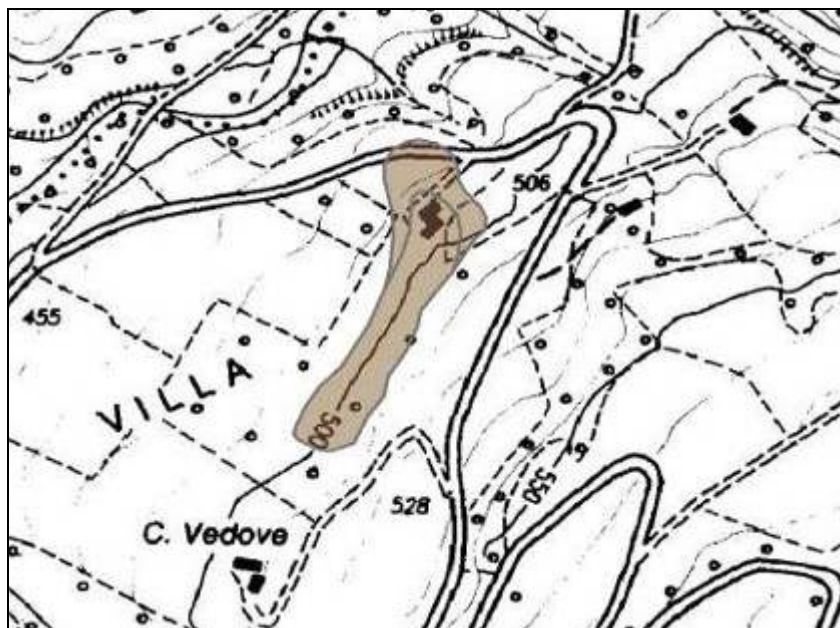
Perimetrazione della frana planare di località Villa. Il poligono che interessa la strada provinciale rappresenta l'estensione subita dalla frana in occasione delle piogge di fine aprile 2009 rispetto alla situazione di marzo 2009 (figura non in scala)

Attualmente il ribassamento e la traslazione verso valle dei terreni è stimabile in 1 metro mentre la superficie interessata dai movimenti è di circa 18000 metri quadrati.

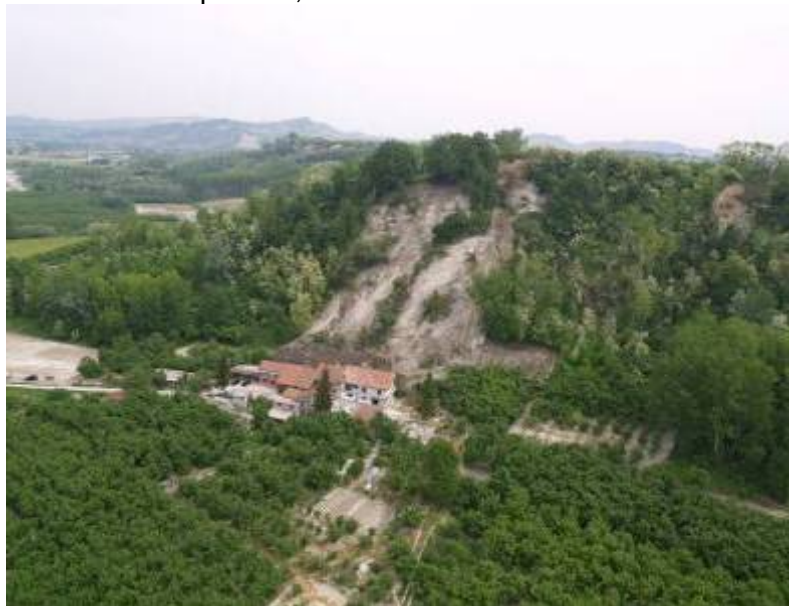
Fotografia della frana scattata il 13 maggio 2009 nel corso del volo ricognitivo in elicottero

Dal punto di vista dimensionale la frana è caratterizzata da un coronamento ampio circa 80 metri e da uno sviluppo longitudinale di circa 140 metri; la potenza del materiale franato è stimabile in 1 metro.

Il materiale franato, costituito da terra e vegetazione arborea, si è arrestato nella zona pianeggiante sottostante il versante, contro un gruppo di abitazioni senza tuttavia causare danni significativi; a seguito del dissesto l'amministrazione ha emanato un'ordinanza di sgombero per i 3 nuclei familiari residenti nella località, revocata dopo circa 1 mese.

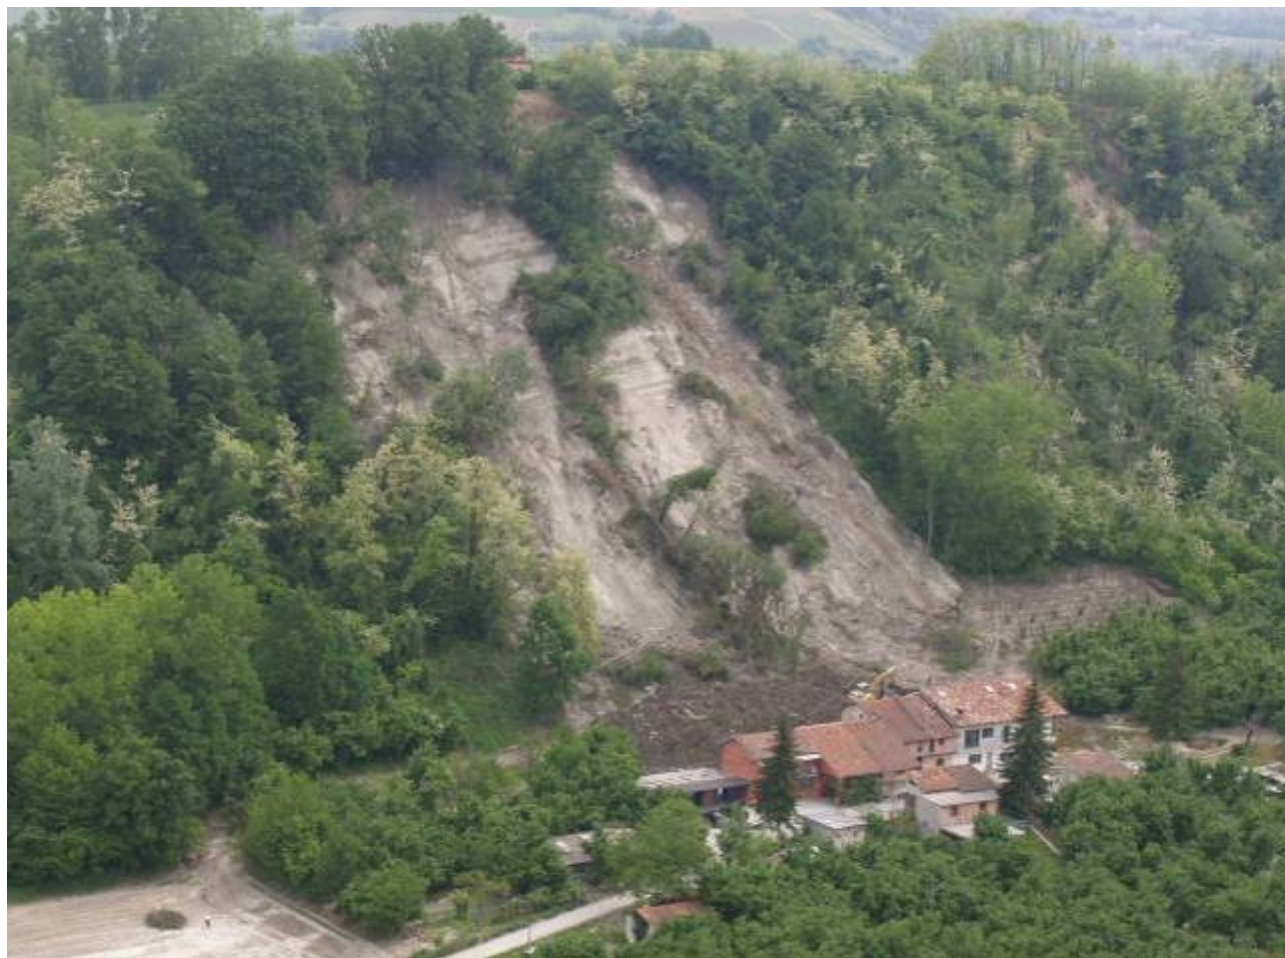
Fotografia scattata il 13 maggio 2009 da elicottero. Sul sito sono in atto i lavori di movimentazione terra

Gli interventi messi in atto per riportare la borgata ad una situazione di sicurezza sono consistiti nella rimozione del materiale addossato agli edifici e, con la stessa terra movimentata, nella realizzazione di un argine di protezione posizionate tra le case ed il versante.

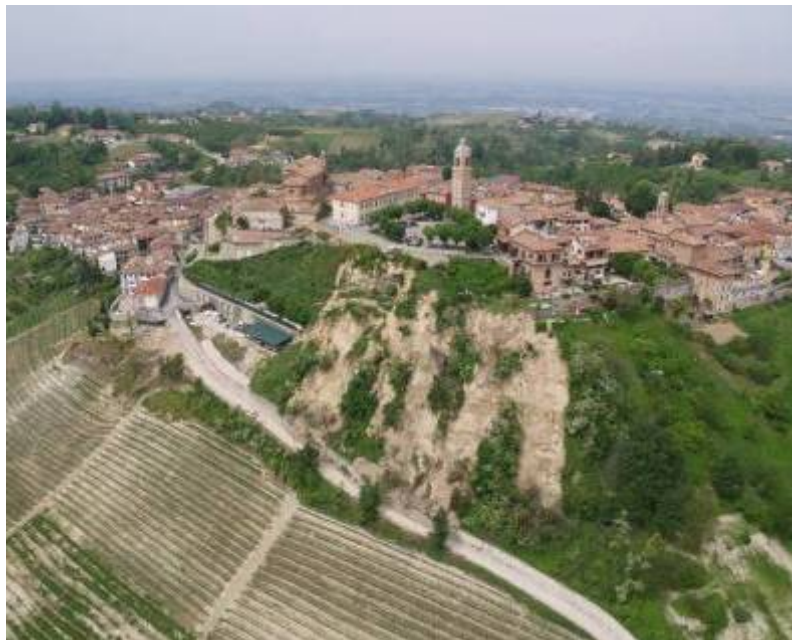
Lungo la scarpata a valle del concentrico, il movimento franoso ha lambito il muro di sostegno della piazza del Castello, ha asportato parte di un prato adiacente ad un edificio e si è poi sviluppato verso valle con una lunghezza di circa 50 metri. Il materiale franato ha ostruito la sottostante strada di collegamento con la frazione Annunziata.

La scarpata sotto il concentrico. Fotografia scattata il 13 maggio 2009 nel corso del volo ricognitivo in elicottero

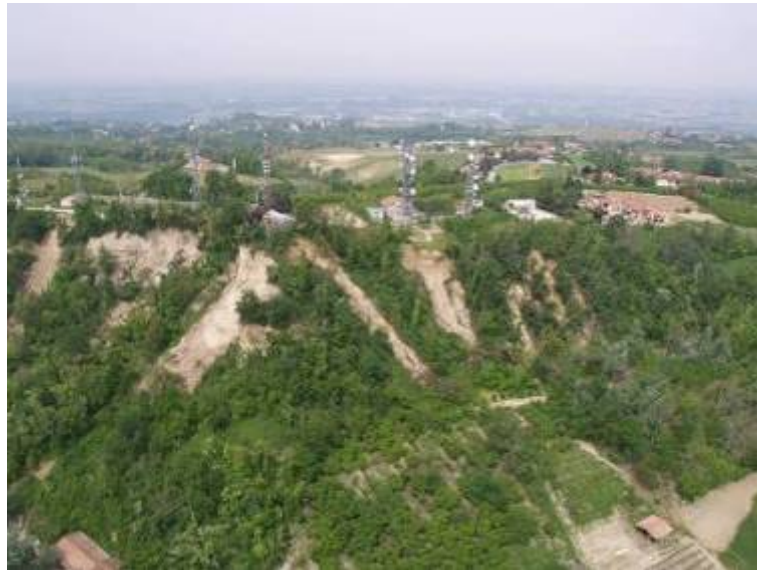
I colamenti che hanno interessato la parte più a nord della scarpata di Bric del Dente si sono sviluppati per una lunghezza di circa 50 metri; hanno lambito, a monte, una strada di servizio

alle antenne, mentre verso valle non hanno creato problemi essendosi arrestati prima della sottostante località Crovera.

I colamenti nella porzione nord del Bric del Dente. Fotografia scattata il 13 maggio 2009 nel corso del volo ricognitivo in elicottero

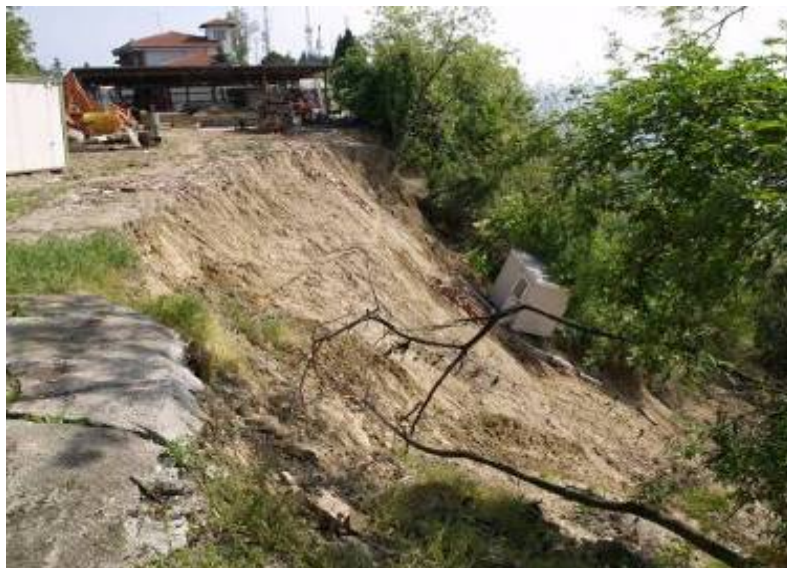
Proseguendo verso sud lungo il Bric del Dente, il versante risulta quasi completamente denudato ad opera dei colamenti superficiali che si sono sviluppati longitudinalmente per circa 60 metri. In questo caso il coronamento del processo è arrivato ad interagire con le pertinenze del nucleo di abitazioni posto a monte della scarpata; la frana ha causato il cedimento di una fascia di terreno di ampiezza variabile tra 2 e 4 metri, parte della quale era adibita a stoccaggio di materiale edile e parte a giardino, arrivando a lambire i sostegni di un porticato. Secondo la testimonianza di un residente, in occasione dell'evento alluvionale di novembre '94 si era verificato un fenomeno analogo, ma di entità nettamente inferiore.

Particolare del cortile coinvolto dal franamento, posto sul retro degli edifici

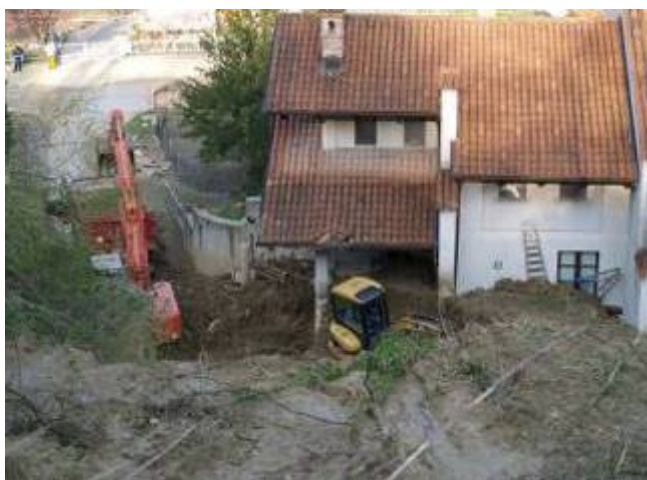
Il materiale terroso franato ha investito l'abitazione posta alla base del versante; l'amministrazione comunale, per motivi di sicurezza, ha sgomberato la famiglia residente. Il provvedimento di sgombero è stato revocato verso la metà di giugno 2009.

L'innesco del dissesto è imputabile alle abbondanti piogge che si sono verificate all'inizio di aprile; concausa non trascurabile è probabilmente rappresentata dalla cattiva regimazione delle acque superficiali lungo la strada comunale di cresta che attualmente vengono scaricate sul versante alla stessa quota (500 m s.l.m.) di un abitazione (ex monastero).

Fotografia scattata il 6 aprile 2009 dal coronamento dello scivolamento rotazionale. In primo piano l'abitazione investita dal materiale franato, in secondo piano la strada provinciale

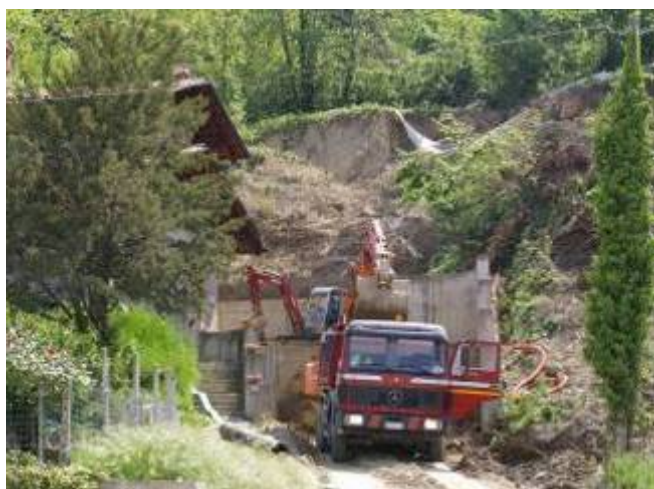
Fotografia scattata il 12 maggio 2009 dalla strada provinciale verso il coronamento della frana. I lavori di rimozione del materiale franato sono ancora in atto

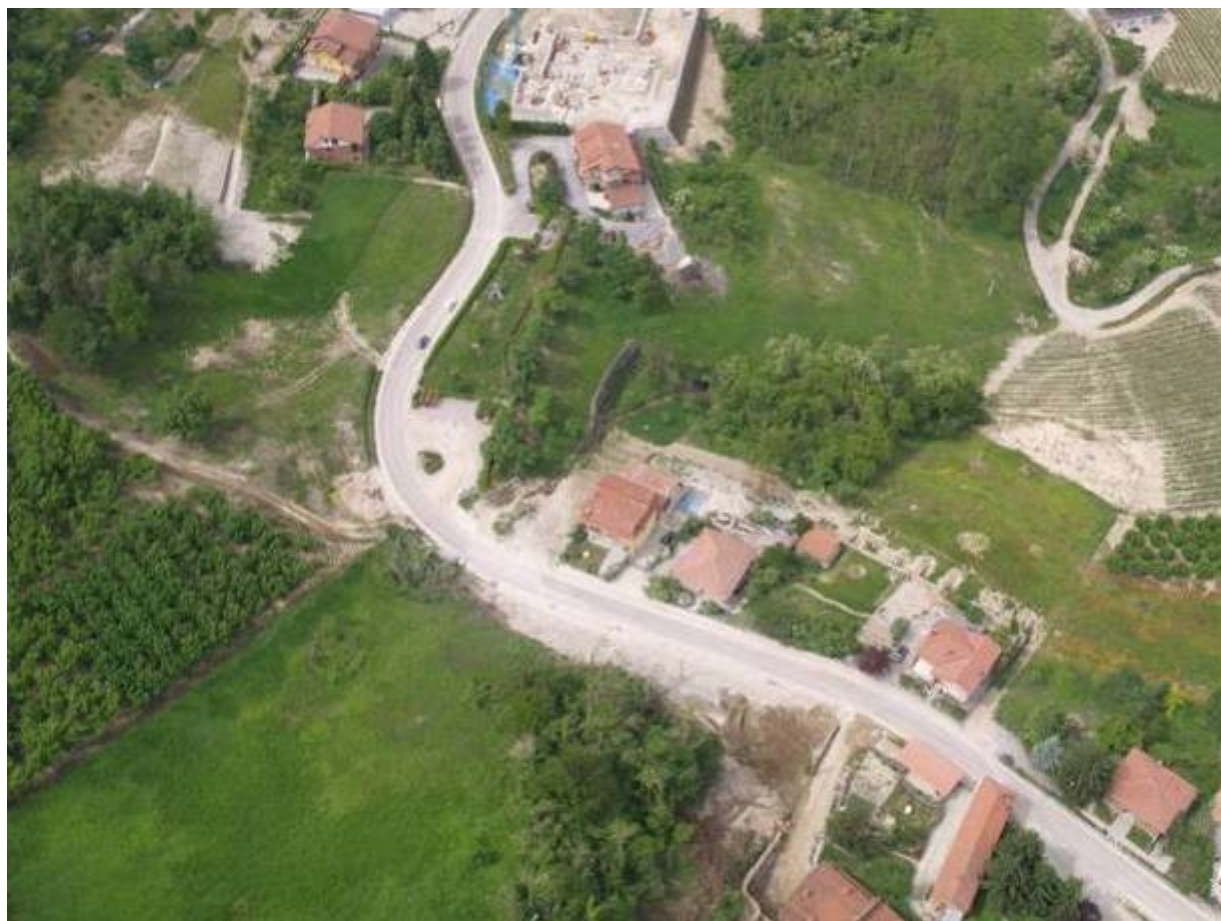
Ripresa da elicottero del versante in frana per scivolamento planare. In primo piano, sulla destra dell'immagine, parte degli effetti prodotti dalla frana per scivolamento rotazionale innescatasi a monte della SP5

La frana, perimetrata utilizzando il GPS, è inquadrabile come scivolamento planare incipiente; il fenomeno coinvolge un settore di versante impostato a conca, esposto a ovest e nordovest, ubicato a valle della Strada Provinciale n° 57. La superficie in frana equivale a circa 10000 metri quadrati mentre il ribassamento del terreno in corrispondenza del coronamento raggiunge i 3 metri in prossimità del fianco destro, poco meno nei pressi del fianco sinistro.

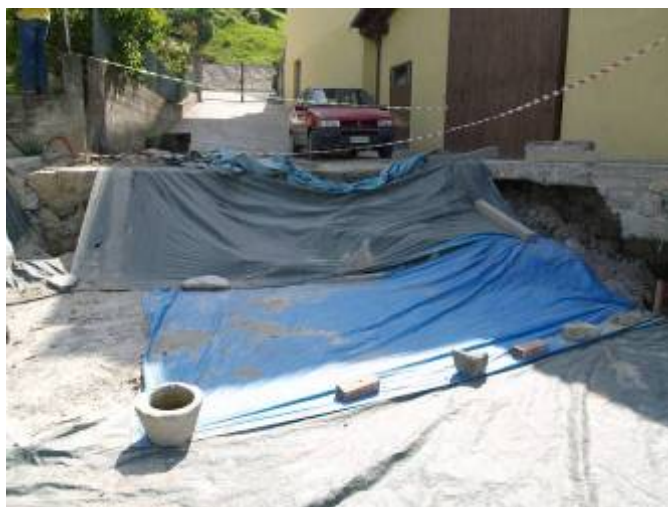
Danni alle pertinenze della 2a abitazione

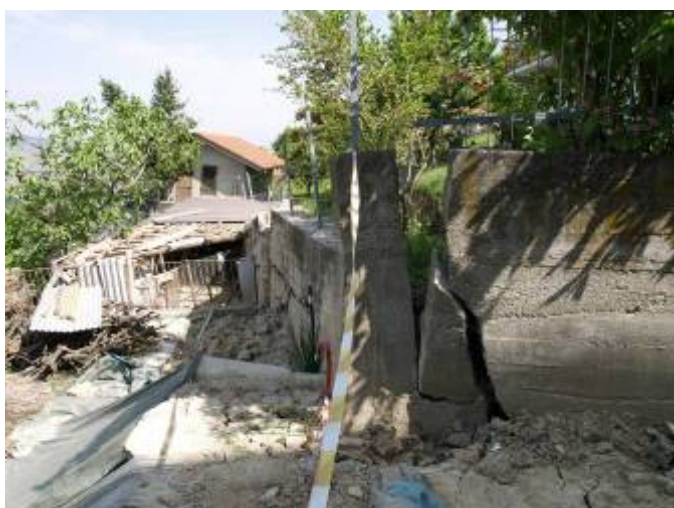
Danni alle pertinenze della 3a abitazione

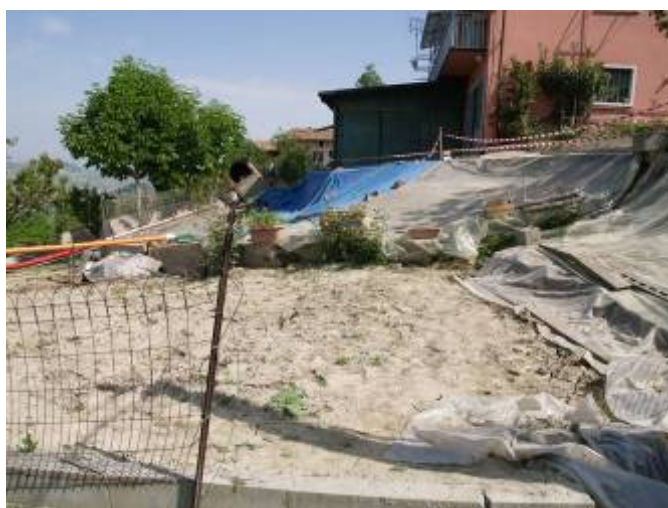
Danni al giardino della 4ª abitazione

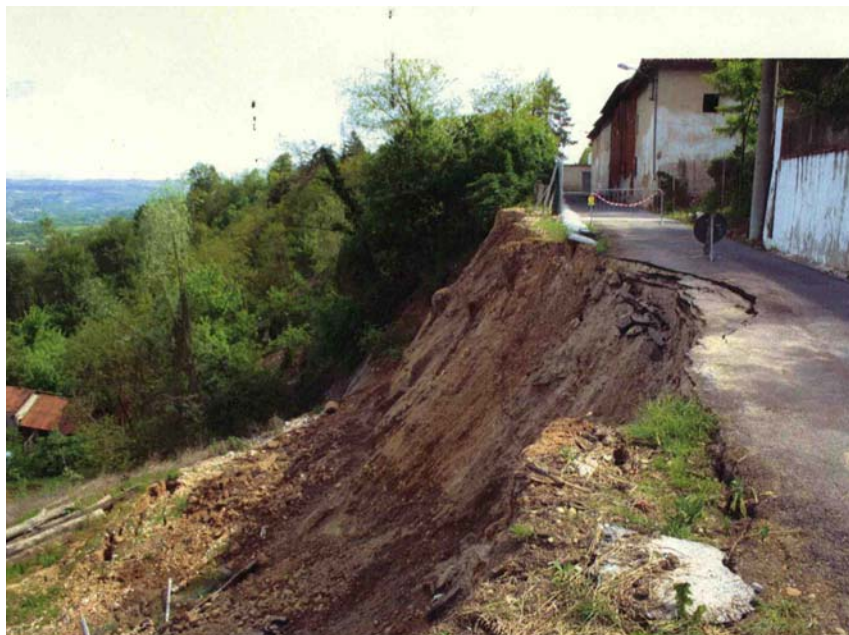
In data 6 maggio 2009 è stato effettuato un sopralluogo in località Perosa; la frazione sorge sul terrazzo fluviale del Tanaro, ed alcuni edifici si spingono in prossimità del ciglio della scarpata, ad una distanza, in alcuni casi, di circa 5 m da esso. E' stato osservato un fenomeno franoso di scivolamento rotazionale evoluto in colamento, coinvolgente il materiale detritico a pezzatura eterogenea costituente la scarpata del terrazzo. Il fronte, dello sviluppo di una trentina di metri, si situa in corrispondenza del ciglio del terrazzo fluviale; che ha subito un arretramento di 2-3 m. Il corpo di frana si è in seguito arrestato a mezzacosta; percorrendo un dislivello di una quindicina di metri. E' stata osservata una notevole circolazione idrica nei terreni, causata anche dal danneggiamento di una fontana e di una tubazione raccolta acque. Il fenomeno ha causato il lesionamento di un edificio abbandonato posto al piede dell'accumulo di frana, l'asportazione di una strada sterrata, lesioni a diversi manufatti (fontana, tubazione dell'acqua, vasche) e asportazione di alcuni metri di carreggiata della strada comunale situata lungo il ciglio del terrazzo. Inoltre, la sua evoluzione ha minacciato alcuni edifici, attualmente a pochi metri dal

Ciglio del terrazzo interessato dall'arretramento

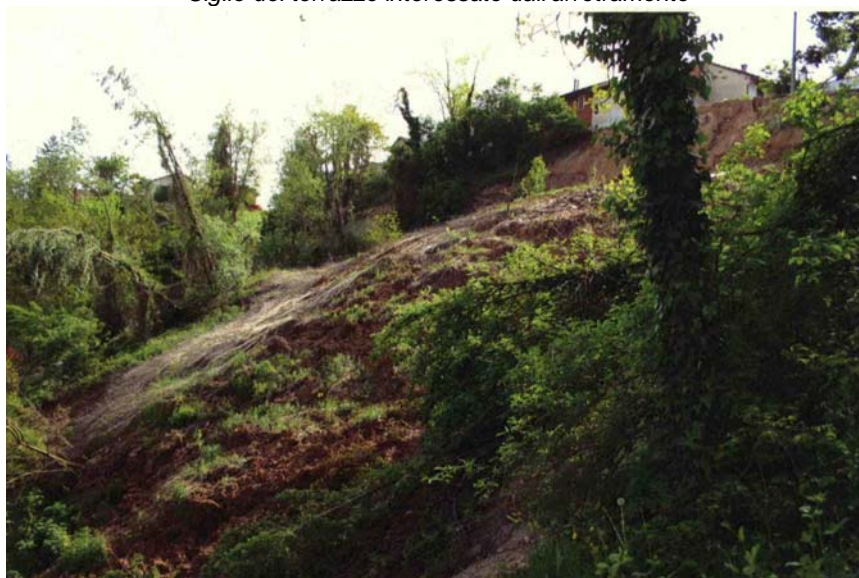
Corpo di frana

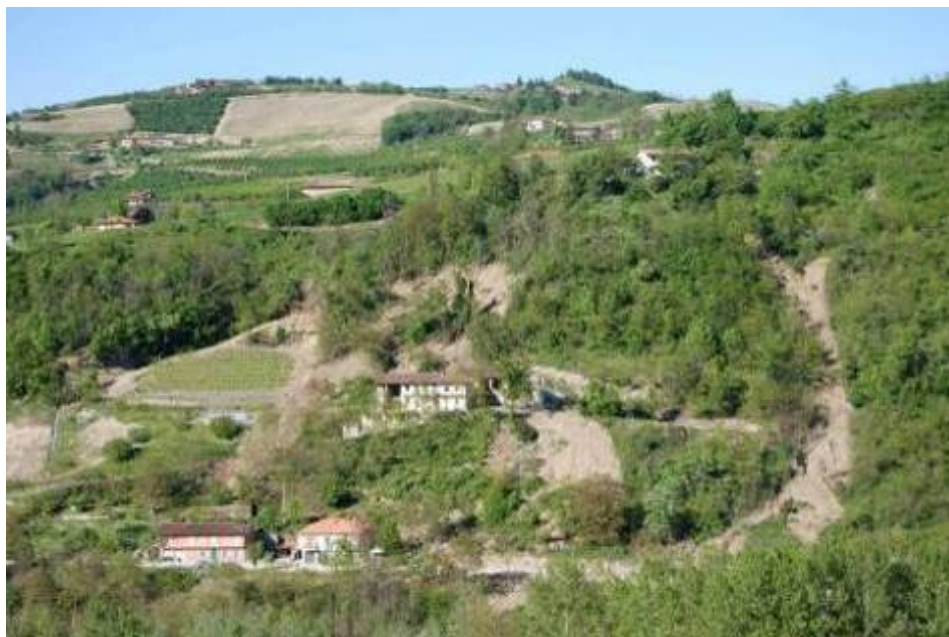
Nel mese di febbraio e poi durante l'evento del 26-28 aprile 2009 in località Mensa e Molino si sono verificate delle frane rotazionali evolute in colate provocate dalla saturazione dei terreni di copertura argilloso-limosi, con minaccia di coinvolgimento di edifici, per i quali è stata emessa un'ordinanza sindacale di sgombero. Le acque che hanno causato questa forte imbibizione provengono da un versante prativo posto a monte dell'area in dissesto e dalla sovrastante strada interpodereale che conduce a Cascina Bricchetta.

Veduta panoramica dei dissesti in località Mensa
