EVENTO METEOPLUVIOMETRICO DEL 26-28 APRILE 2009

Torino, 22 giugno 2009

PARTE II **ANALISI DEI PROCESSI E EFFETTI AL SUOLO**

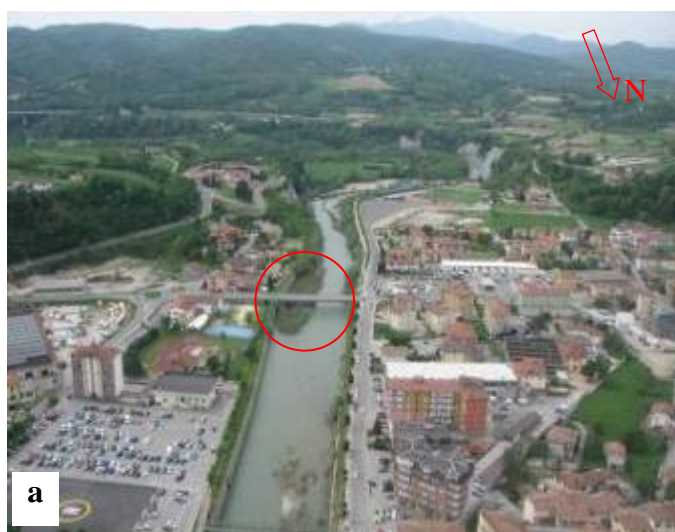
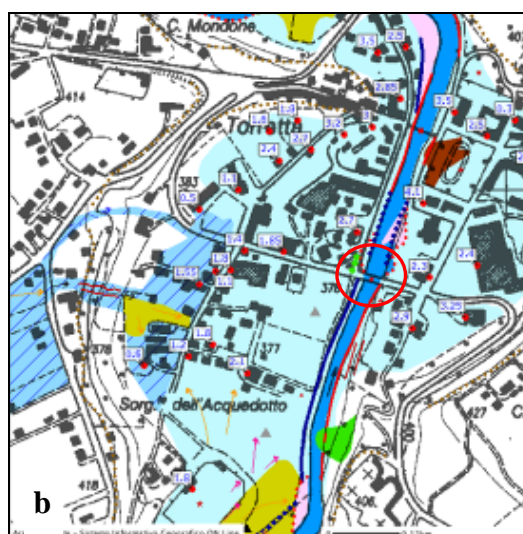
Ceva. a) fotografia ripresa da elicottero il 13/05/09. b) Estratto dalla carta "Campo di inondazione ed effetti indotti dalla piena del 5-6/11/1994" realizzata dalla Regione Piemonte. Ad aprile 2009 la piena del fiume Tanaro è transitata senza creare problemi. Nel cerchio rosso il medesimo ponte sulla fotografia e sulla cartografia.

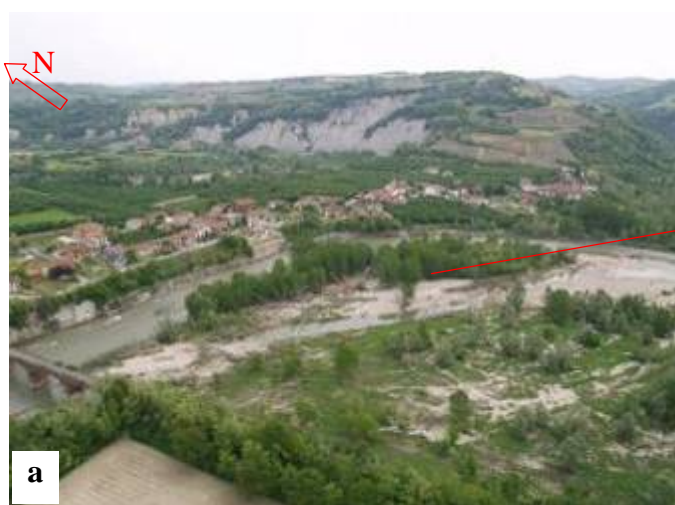
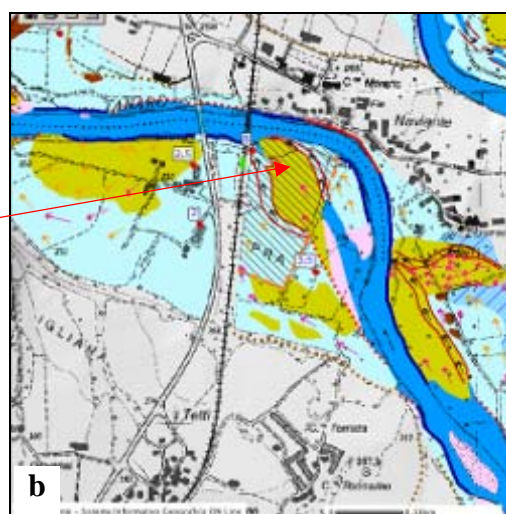
Farigliano, località Naviante. A sinistra (a) fotografia ripresa da elicottero il 13/05/09 e a destra (b) estratto dalla carta "Campo di inondazione ed effetti indotti dalla piena del 5-6/11/1994" realizzata dalla Regione Piemonte. Dal confronto delle due immagini si osserva che ad aprile 2009 si è riattivato uno dei canali di erosione che si erano originati nel novembre 1994

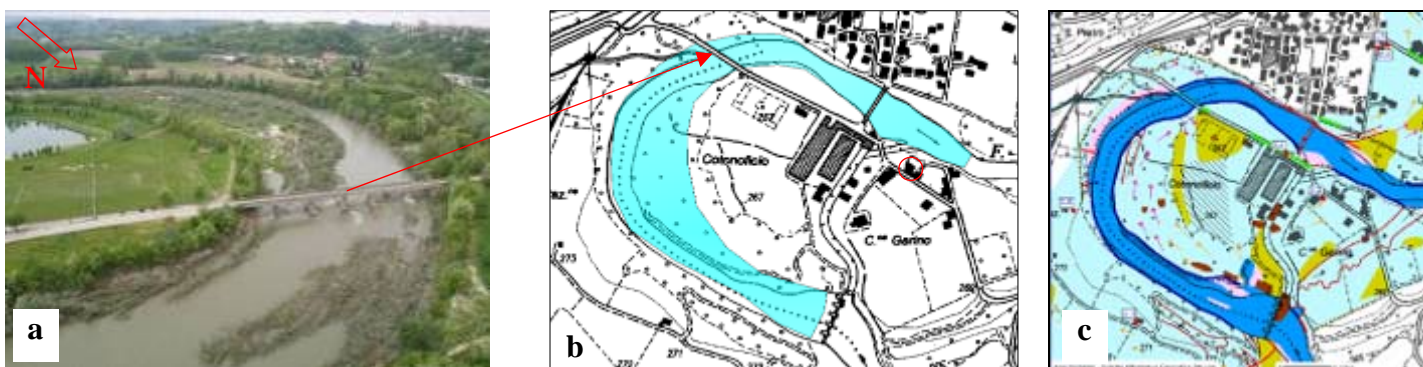
Una situazione di attenzione si è prodotta a Clavesana, in località Gerino, zona pesantemente colpita dall'evento alluvionale del novembre 1994, dove è stata evacuata in via precauzionale la scuola materna.

Clavesana. a) Fotografia, ripresa da elicottero, del ponte in località Cotonificio, presso località Gerino. b) In azzurro l'area occupata dal fiume Tanaro nel corso dell'evento del 26-27 aprile 2009. Nel cerchio rosso l'area dove sorge la scuola materna. c) Estratto dalla carta "Campo di inondazione ed effetti indotti dalla piena del 5-6/11/1994" realizzata dalla Regione Piemonte. Dal confronto delle due cartografie risulta evidente come la piena di aprile 2009 sia stata nettamente inferiore rispetto a quella del 1994.

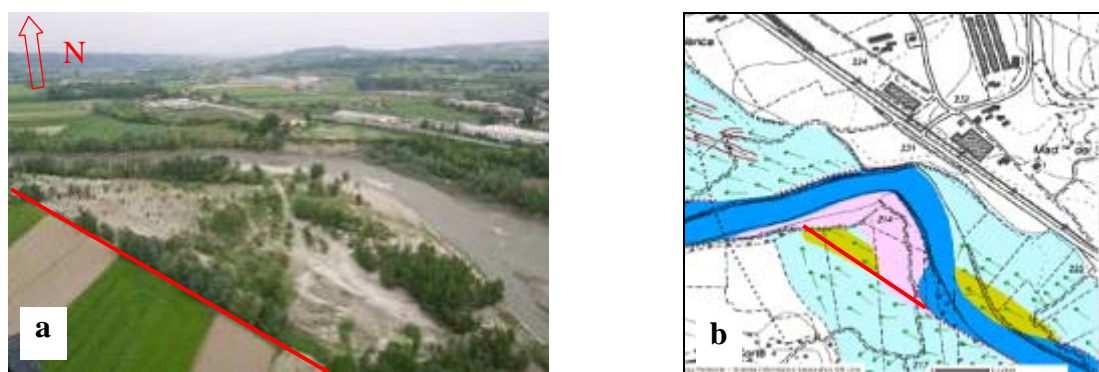
Novello, località Madonna dei sette dolori. A sinistra (a) fotografia ripresa da elicottero il 13/05/09 e a destra (b) estratto dalla carta "Campo di inondazione ed effetti indotti dalla piena del 5-6/11/1994" realizzata dalla Regione Piemonte. Anche in questa situazione il confronto tra i due eventi evidenzia come ad aprile 2009 la piena abbia esplicato effetti decisamente più contenuti (linea rossa) rispetto a quanto avvenuto nel novembre 1994

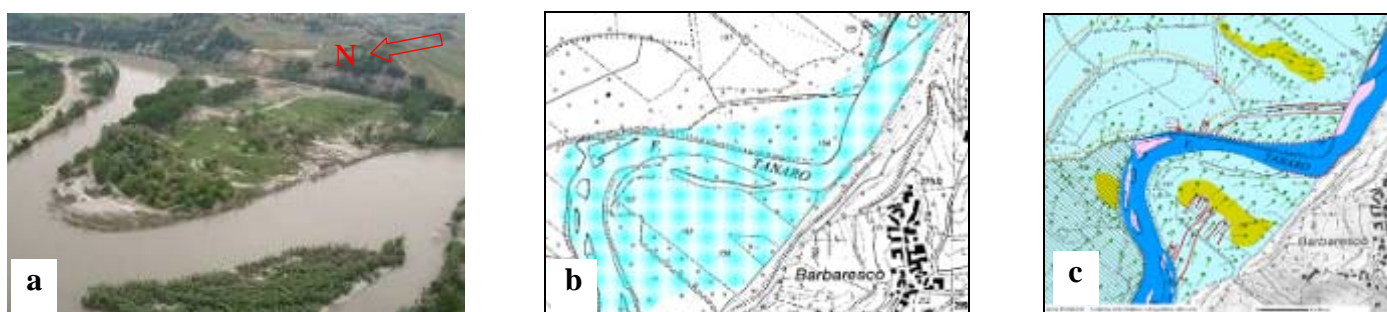
In corrispondenza dell'abitato di Barbaresco, il fiume Tanaro ha occupato quasi completamente i terreni ubicati in sponda destra, all'interno del meandro e una fascia profonda circa 200 metri in sponda sinistra.

Barbaresco. a) Fotografia, ripresa da elicottero, del tratto di fiume Tanaro in corrispondenza dell'abitato di Barbaresco. b) In azzurro l'area occupata dal fiume Tanaro nel corso dell'evento del 26-27 aprile 2009. c) Estratto dalla carta "Campo di inondazione ed effetti indotti dalla piena del 5-6/11/1994" realizzata dalla Regione Piemonte. Dal confronto tra le due cartografie risulta evidente come la piena di aprile 2009 abbia occupato, in sponda destra, all'incirca la stessa area occupata nel 1994, mentre in sponda sinistra sia stata decisamente più contenuta.

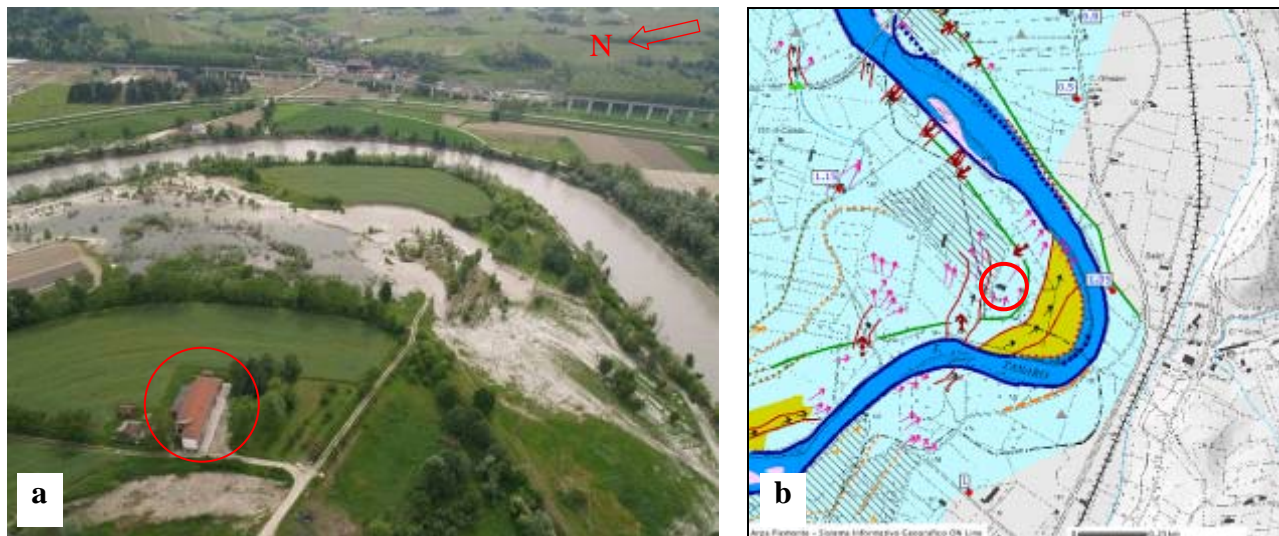
In corrispondenza del confine tra la provincia di Cuneo e la provincia di Asti, tra Guarene e Costigliole d'Asti, si è verificata un'esondazione con associati processi erosivi.

Guarene. a) Fotografia, ripresa da elicottero, del tratto di fiume Tanaro in corrispondenza del confine tra le province di Cuneo e Asti. b) Estratto dalla carta "Campo di inondazione ed effetti indotti dalla piena del 5-6/11/1994" realizzata dalla Regione Piemonte. Il confronto tra le due cartografie evidenzia come la piena di aprile 2009 sia stata decisamente più contenuta. Nel cerchio rosso la medesima cascina sulla fotografia e sulla cartografia.

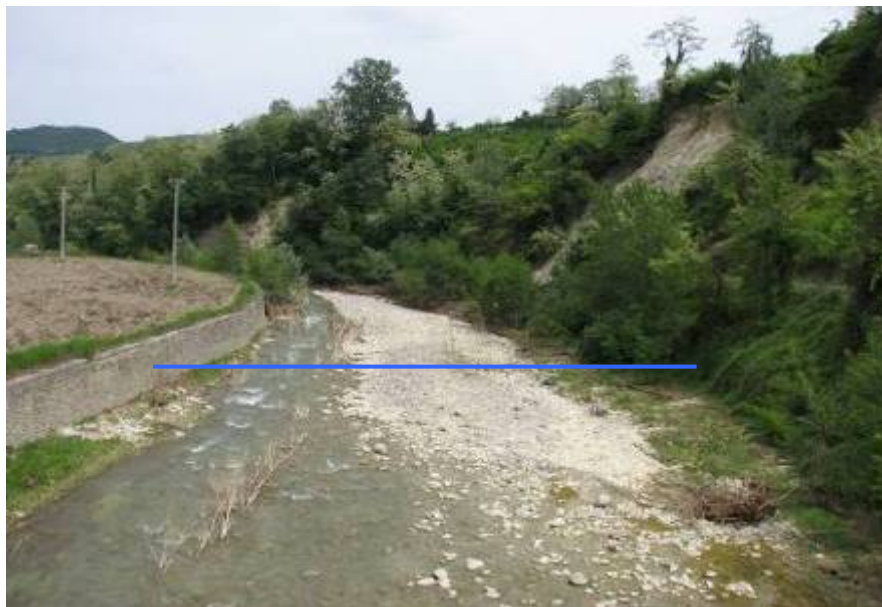
La piena del torrente Belbo nell'area cuneese ha mostrato carattere ordinario. Allagati in parte in alcuni punti i terreni più vicini all'alveo nelle zone non urbanizzate.

Il torrente Belbo a Rocchetta quindici giorni dopo l'evento. Con la linea blu il livello massimo raggiunto dall'acqua durante la piena.

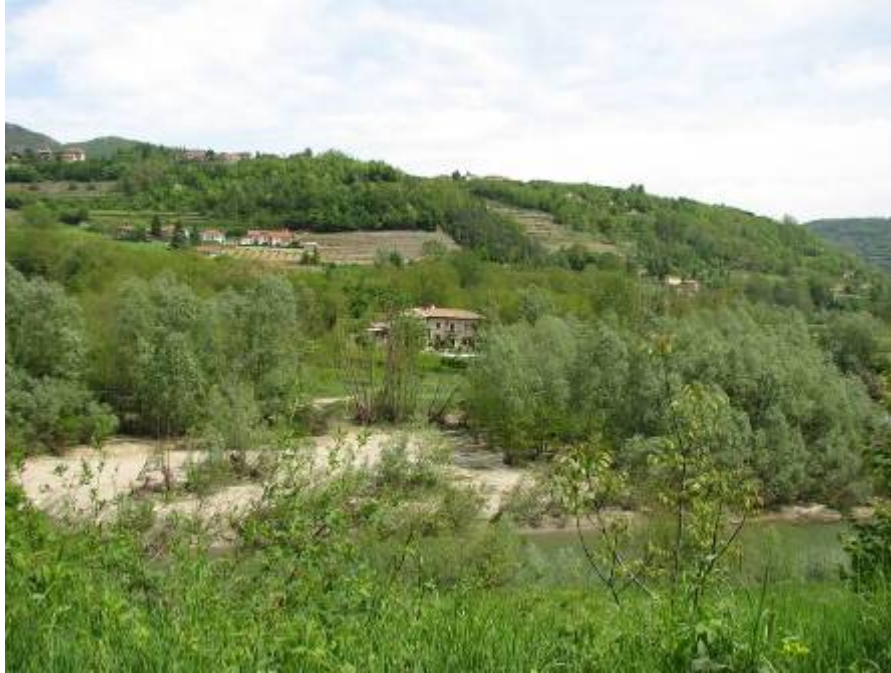
La piena del torrente Bormida in provincia di Cuneo non ha avuto conseguenze particolari sul territorio; allagamenti modesti si sono verificati sulla piana antistante C. Battaglie.

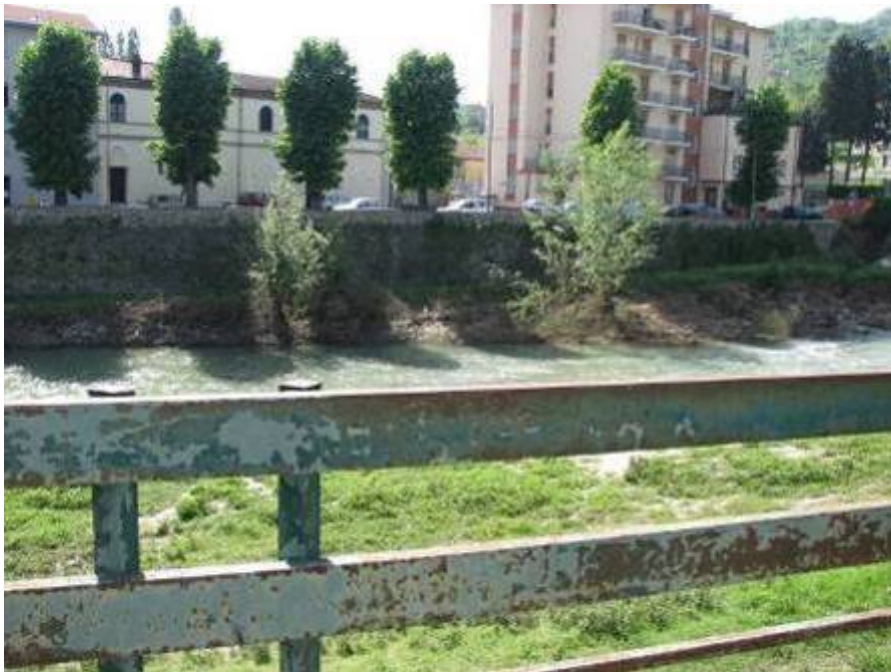
Località Mulino di Torre Bormida, il torrente inonda l'area limitrofa al canale senza provocare danni.

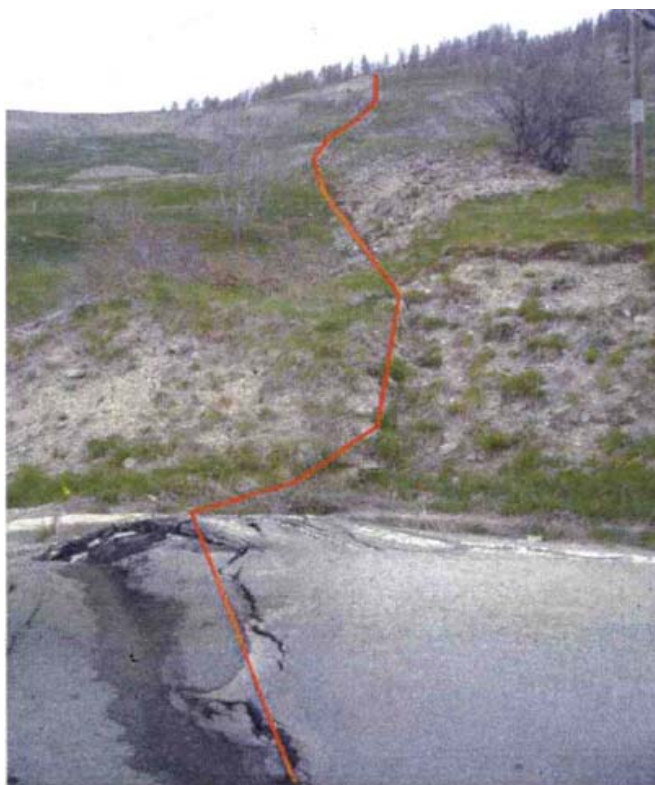
In data 29/04/2009 e 12/5/2009 i funzionari della SC04 -Area delle attività regionali per l'indirizzo e il coordinamento in materia di prevenzione dei rischi naturali, hanno analizzato in sopralluogo i dissesti verificatisi nella località; tali dissesti si configurano come riattivazione di un ampio movimento gravitativo già noto e monitorato, classificabile come scivolamento rototraslazionale passante a colata, riconducibile alla progressiva disgregazione dei calcemicascisti. In particolare sono stati osservati gradini e fratture di tensione che hanno causato il ribassamento della sede della strada comunale che porta alla frazione di una trentina di centimetri e segni di dissesto anche sulla ex SS 23. Sia il coronamento che il corpo di frana mostrano evidenti segni di riattivazione recente quali gradini, trench, contropendenze, scarpate morfologiche e ristagni d'acqua.

Danni alla viabilità comunale in corrispondenza del margine orientale del movimento franoso

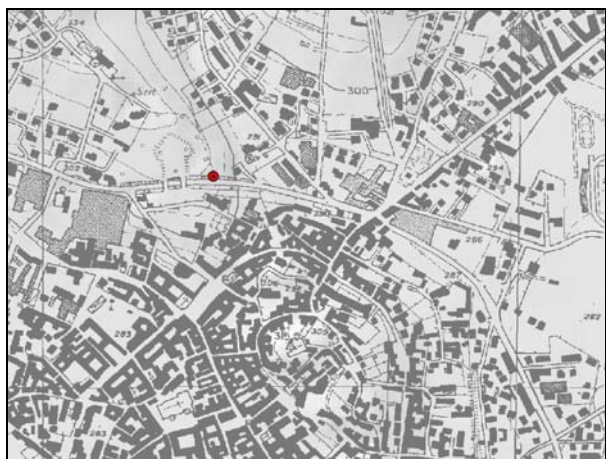
Lungo Corso Bruno Buozzi, nel Comune di Chieri, si registra immediatamente a valle delle due arcate della Cittadella il crollo di un muro di contenimento. Un blocco di cemento armato alto cinque metri è piombato sulla strada sbriciolandosi e occupando entrambe le corsie. Nella sera del 29 aprile la strada era già stata sgomberata dal materiale lapideo ed il versante riprofilato e coperto con teli impermeabili. Parte dello stesso muro era già crollato in passato ed era stato sostituito con un muro tirantato.

Cedimento del muro in Corso Bruno Buozzi, Chieri, ubicazione del fenomeno

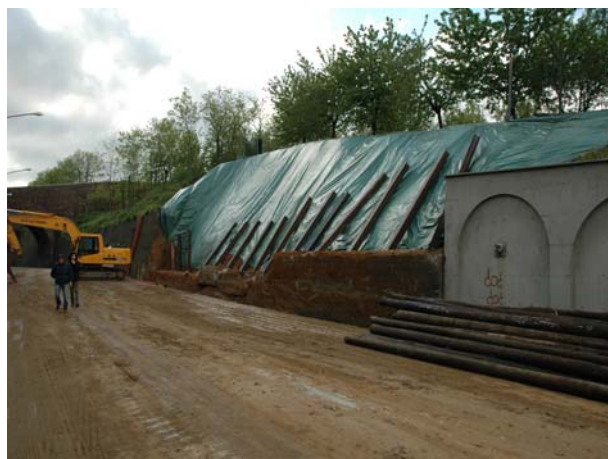
Cedimento del muro in Corso Bruno Buozzi, Chieri, situazione dopo lo sgombero del materiale

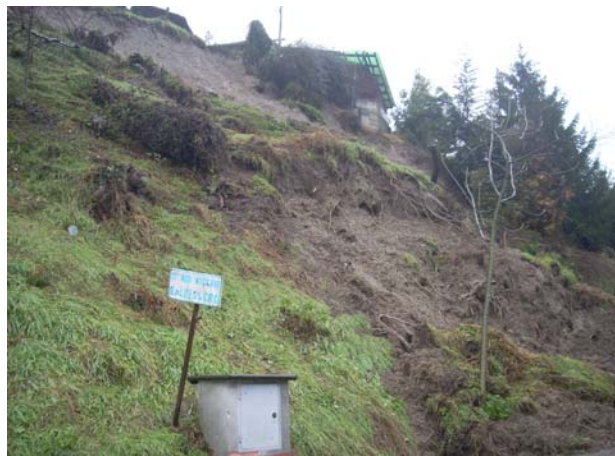
Nel comune di Baldissero Torinese, la Strada Provinciale di collegamento tra il Capoluogo e frazione Rivodora è stata chiusa, in via precauzionale, a causa della riattivazione di un dissesto già segnalato nel "Rapporto sulle piogge e nevicate del 14-17 dicembre 2008" redatto da Arpa Piemonte. L'arretramento di parte della scarpata principale ha causato il danneggiamento di una struttura in cemento armato.

Colamento in località Tetti Trivero, Baldissero Torinese, situazione dopo le piogge del 14-17 dicembre 2008 (foto dott. Genovese)

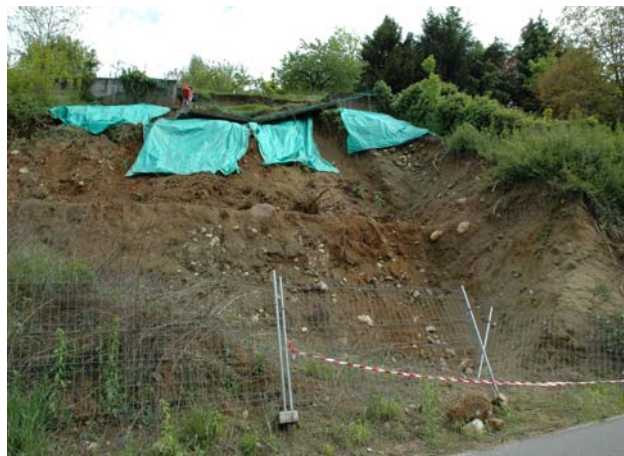
Colamento in località Tetti Trivero, Baldissero Torinese, situazione dopo le piogge del 26-28 aprile 2009, la strada è stata chiusa al traffico in via precauzionale

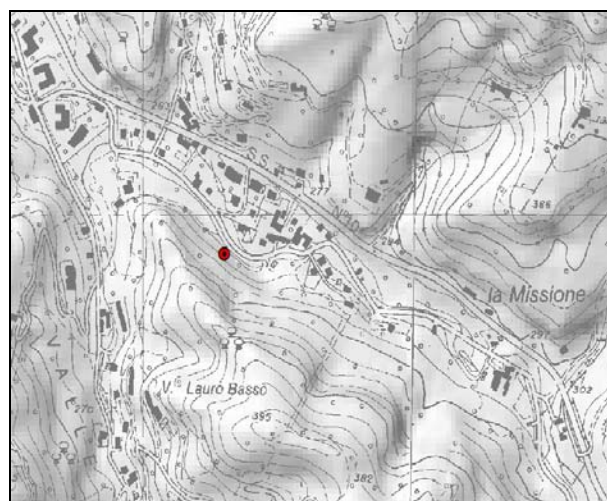
In strada Cartman, nel Comune di Torino, vengono segnalati l'interruzione della strada a causa del crollo di un muro di contenimento e l'evacuazione per ragioni di sicurezza di tre famiglie poiché le villette sono minacciate da una frana a valle del rio. Sono inoltre presenti alcuni fenomeni di colamento rapido di modeste dimensioni. Un fenomeno di maggior rilievo è posto in corrispondenza del numero civico 26, dove, all'interno di una ripida incisione posta al di sopra del corso d'acqua che costeggia la strada, si è attivato un colamento di terra e materiale vegetale con un fronte di oltre 15m. Il materiale di accumulo ha ostruito parzialmente il corso d'acqua.

Colamento rapido in strada Cartman, Torino, ubicazione del fenomeno

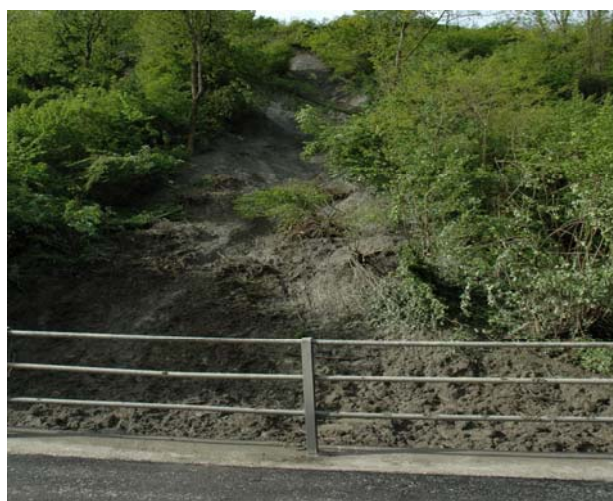
Colamento rapido in strada Cartman, Torino, il materiale ha parzialmente ostruito il corso d'acqua

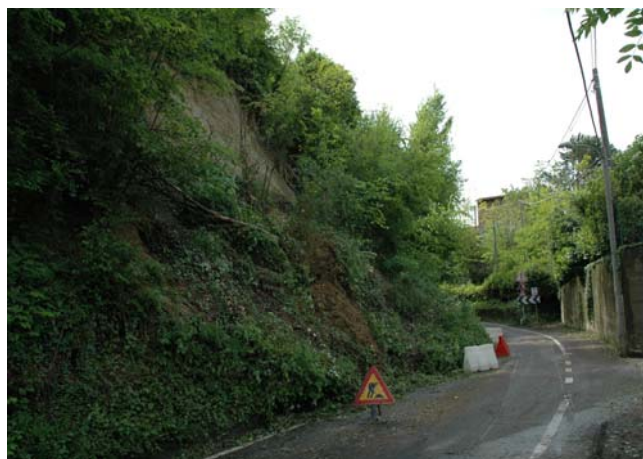
Un fenomeno simile al precedente, sviluppatosi per una lunghezza di circa 20 metri e per un'altezza di circa 10 metri ha causato la parziale ostruzione della viabilità in corrispondenza della Strada Comunale per località S. Martino. Sempre lungo la stessa strada si registrano, in corrispondenza di loc. la Magarda la parziale ostruzione della carreggiata da parte di materiale detritico colato dalla scarpata di controripa, ed in corrispondenza di loc. T.ti Varetto il cedimento del manto stradale, per un tratto di circa 10 metri di lunghezza. Il cedimento della ripa di controscarpa ha causato inoltre danni all'impianto di illuminazione stradale.

Cedimento della scarpata lungo la strada per loc. S. Martino, Castiglione T.se

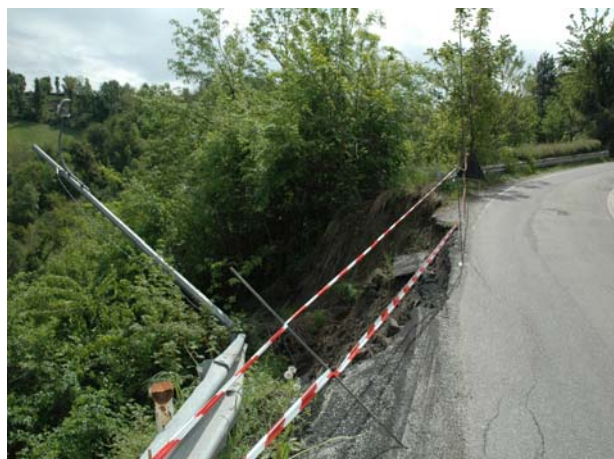
Cedimento della sottoscarpa con danneggiamento della sede stradale e dell'impianto di illuminazione, lungo la strada per loc. T.ti Varetto, Castiglione T.se

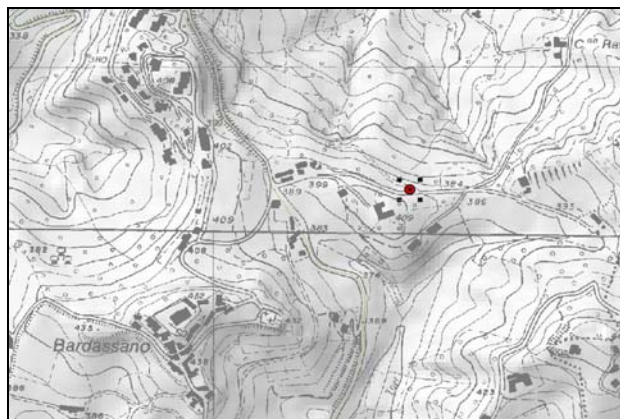
In corrispondenza della Strada Provinciale n° 118 di Sciolze al km 0+850 il cedimento della scarpa di controripa ha causato il danneggiamento della sede stradale e la conseguente riduzione della carreggiata.

Cedimento sul fianco esterno della sede stradale, Gassino SP 118 di Sciolze, ubicazione del fenomeno

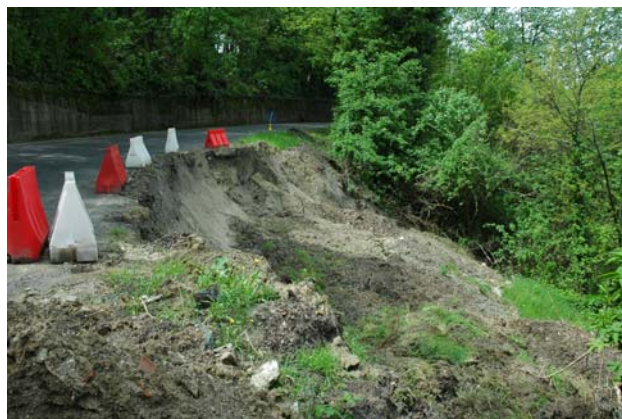
Cedimento sul fianco esterno della sede stradale, Gassino SP 118 di Sciolze, il dissesto ha causato la riduzione della viabilità

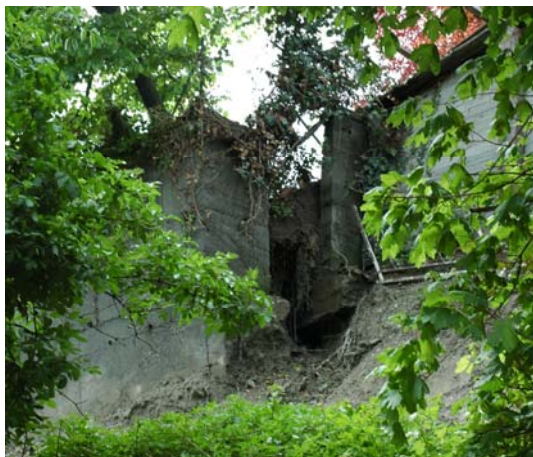
Nel comune di Sciolze diversi fenomeni di colamento rapido hanno interessato la Strada Provinciale n° 4 di Baldissero. In particolare il tratto di strada compreso tra località T.ti Gribaudo e C.na Boschi è stata chiusa per il colamento di materiale dalla scarpata di controripa ed il cedimento di un tratto della sede stradale. Si registra inoltre il cedimento parziale del muro di recinzione di un'abitazione privata.

Cedimento parziale del muro di recinzione di un'abitazione privata, Sciolze

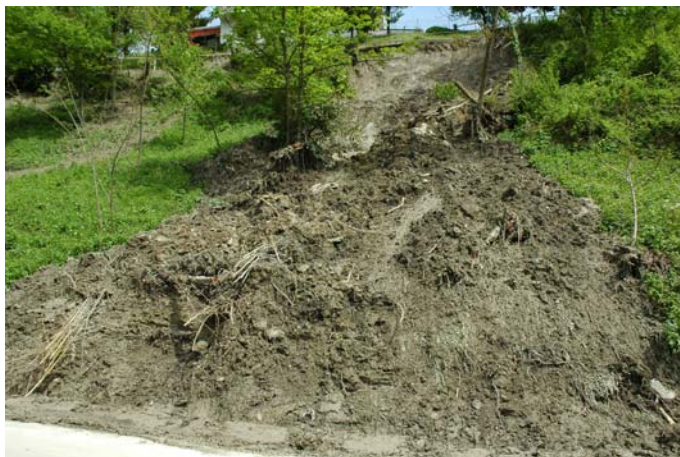
Lungo la strada che collega Sciolze a Marentino, in corrispondenza di loc. Vernone si registrano due colamenti di terra e materiale vegetale, uno dei quali ha lambito il muro perimetrale di una civile abitazione.

Colamento di terra e materiale vegetale in corrispondenza di loc. Vernone, Sciolze

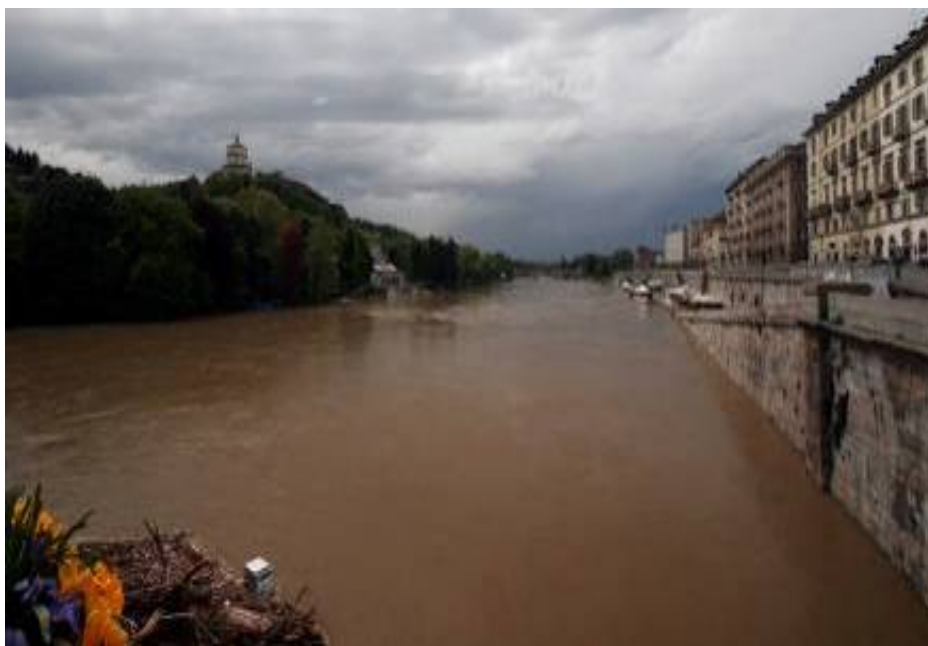
Po, dal ponte della Gran Madre, verso monte. L'abbondante trasporto solido ha dato all'acqua un colore marrone particolarmente scuro. In primo piano, il materiale flottante arrestato a monte del ponte.

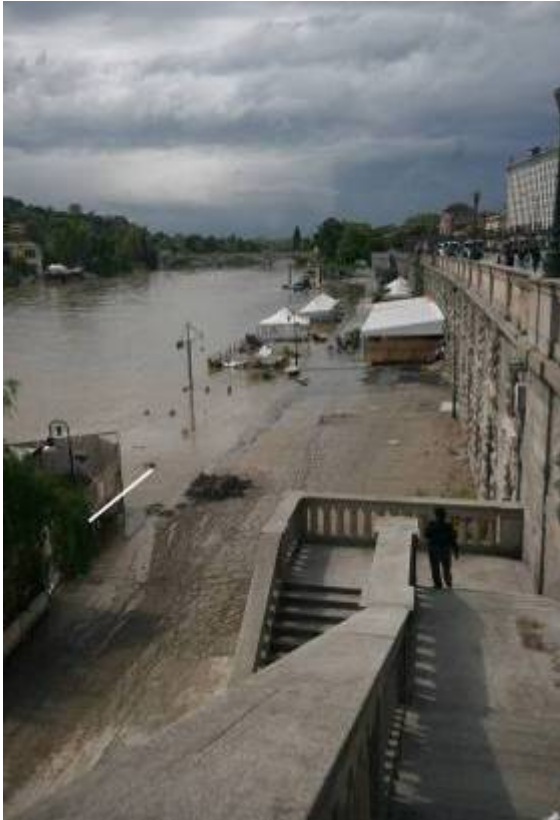
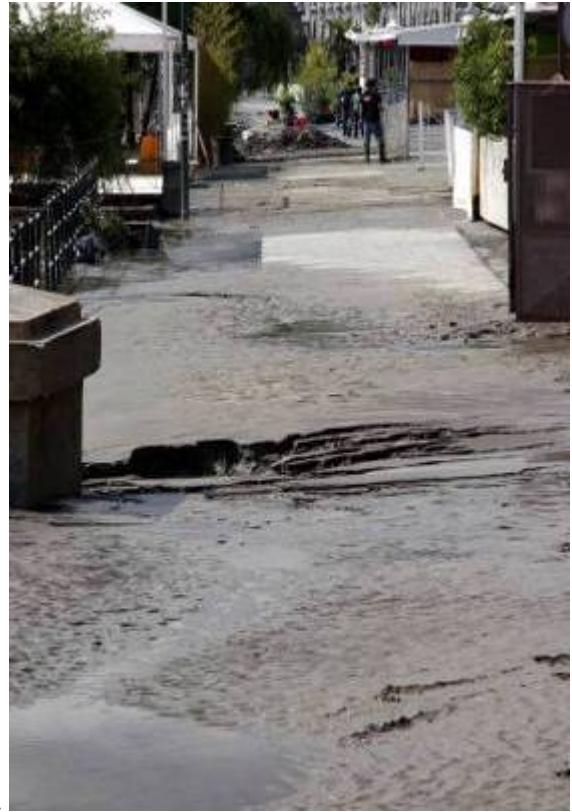
A Torino, la piena del fiume Po è transitata, contenuta entro il canale, rioccupando anche le fasce laterali, attrezzate come piste ciclabili, in cui trovano posto bar, in locali un tempo utilizzati come rimessa per le barche e magazzini (Murazzi).

Foto di sinistra, Po ai Murazzi. La piena ha occupato l'intera sezione, invadendo i locali e lasciando al suo ritirarsi abbondanti depositi in primo piano; la riga bianca indica il livello idrometrico della piena, dedotto dall'altezza del materiale flottante. Foto a destra: particolare della foto di sinistra.

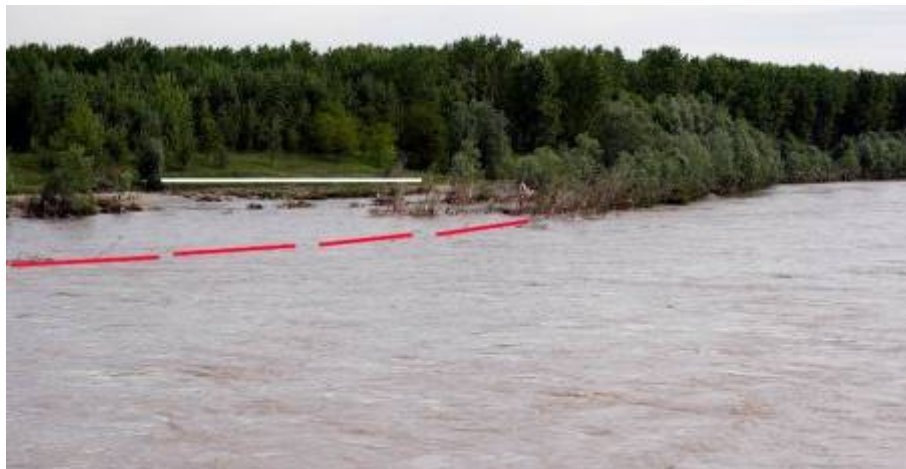
Fiume Po tra Torino e San Mauro. La linea rossa indica il limite del canale attivo precedente la piena. La linea bianca l'altezza raggiunta dalle acque.

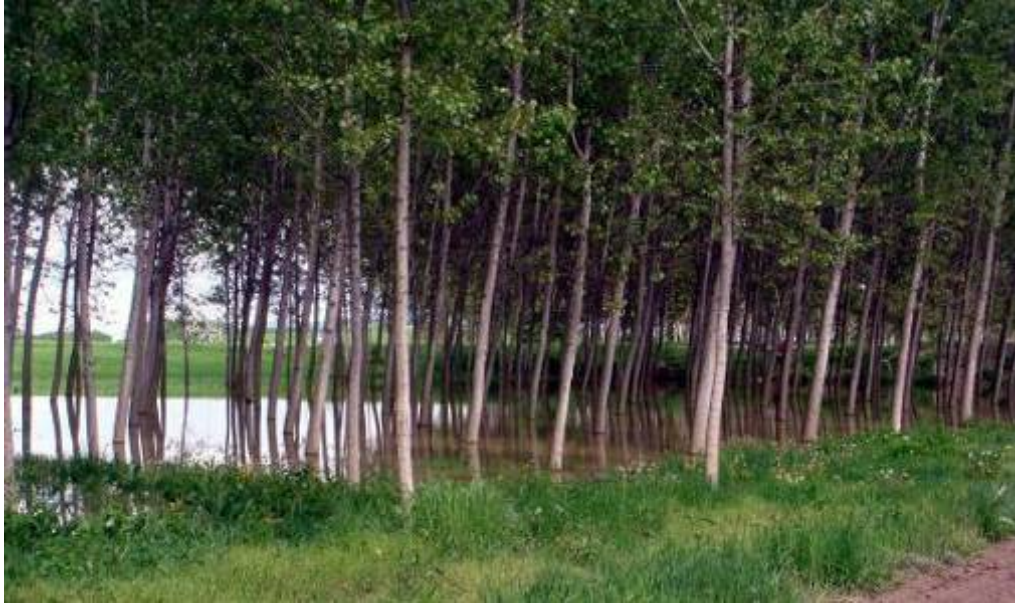
Piobesi Torinese: ristagni d'acqua in una bassura presumibilmente riconducibile ad antiche forme fluviali abbandonate

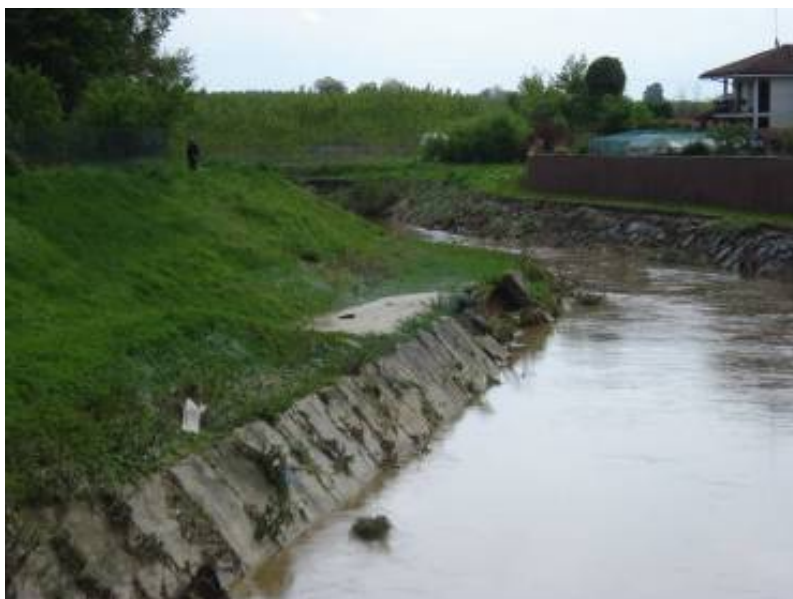
Il T. Banna poco a monte del ponte nel concentrico (Via Cavour) ha scalzato per erosione al piede una porzione del rivestimento in lastre di calcestruzzo della sponda destra; a valle del ponte ha eroso i rilevati di servizio in terra posti su entrambe le sponde all'interno dell'alveo di piena ordinaria e scalzato un'opera di scarico delle acque realizzata in calcestruzzo.

Vista del T. Banna (lato di monte) dal ponte di Via Cavour a Santena. In destra visibile l'erosione del rivestimento in lastre di calcestruzzo

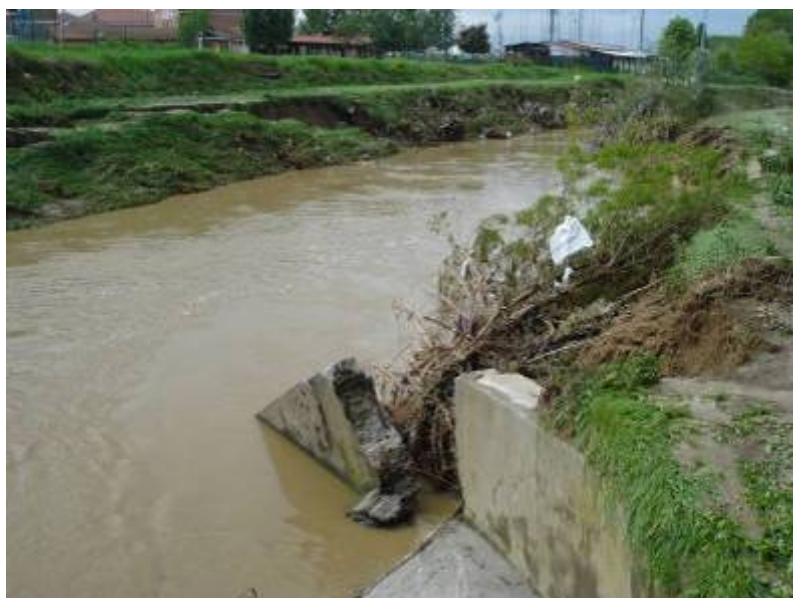
T. Banna a valle del ponte di Via Cavour. Erosione dei rilevati di servizio in terra su entrambe le sponde e danni ad opera di scarico

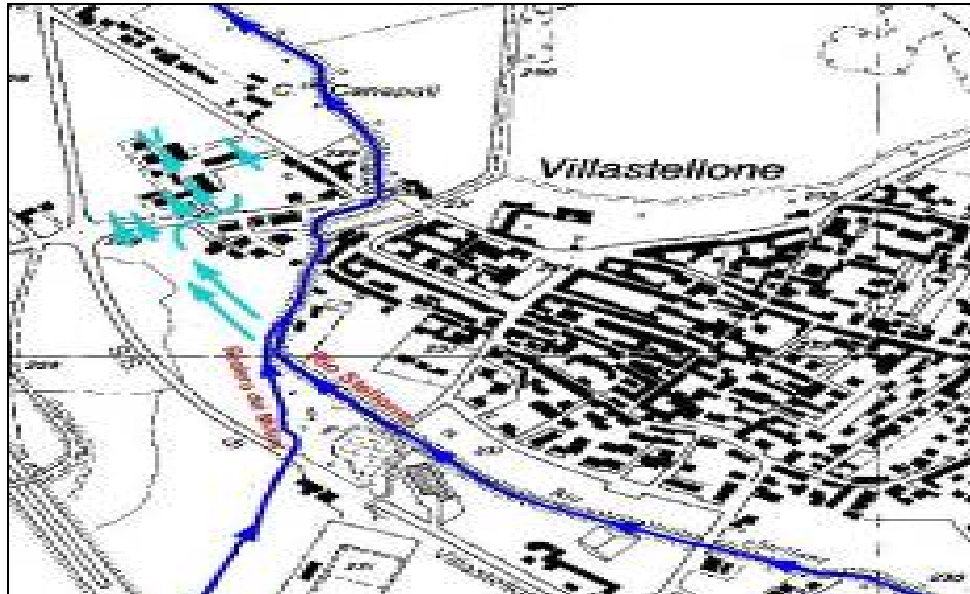
Le acque del Rio Stellone in corrispondenza ed a valle della confluenza con la Bealera dei Mulini hanno allagato una porzione dell'abitato di Villastellone posta in prossimità dell'incrocio tra la S.S. n°393 Moncalieri-Carmagnola e la S.S. n°122 Poirino-Carignano, nel triangolo delimitato da Via San Giovanni Bosco. In particolare a valle della S.S. n°122 sono stati allagati diversi locali, prevalentemente adibiti a garage, posti a livello strada e nel piano ribassato; il battente idrico ha raggiunto in alcuni punti i 30-40 cm.

Direttrici di deflusso (freccie azzurre) nell'area inondata dalle acque del Rio Stellone a Villastellone

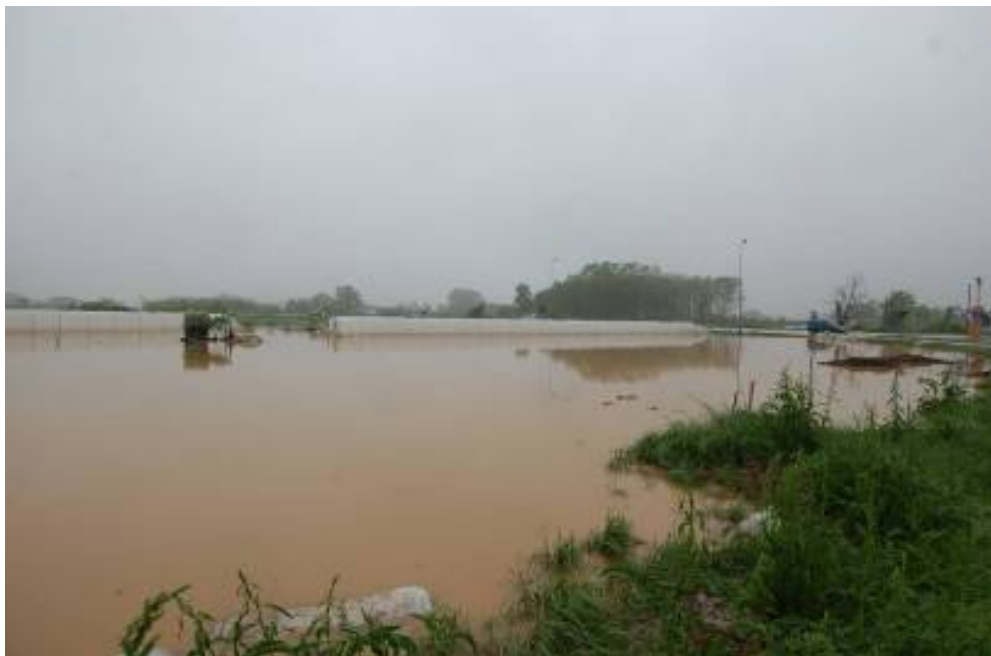
Vista delle aree allagate dalle acque del Rio Stellone in sinistra a monte (sud) della S.S. n°122 per Carignano

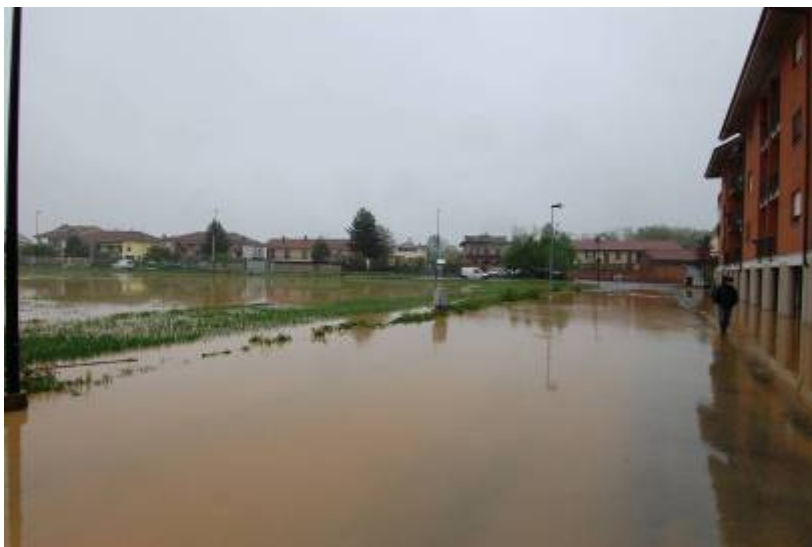
Edifici allagati a valle (nord) della S.S. 122 per Carignano

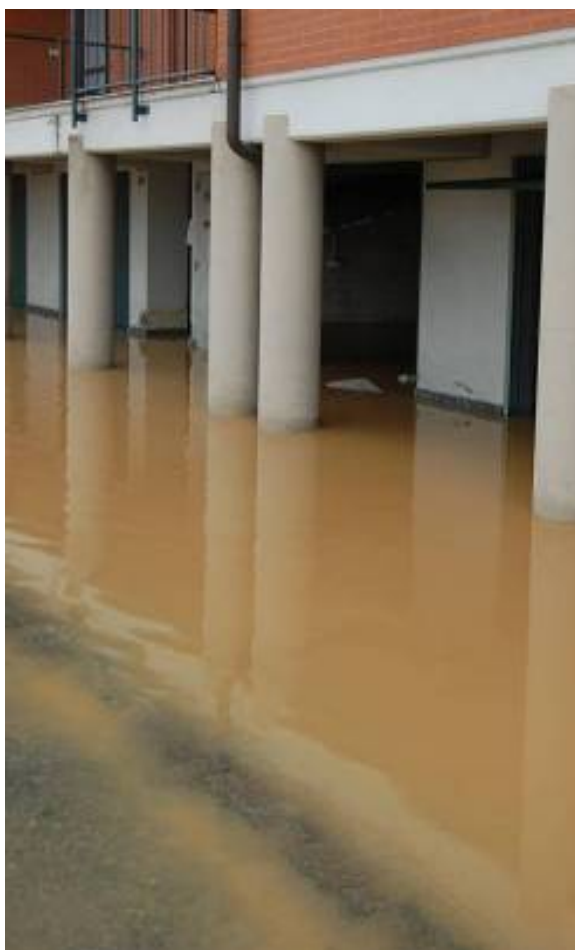
Particolare degli edifici allagati

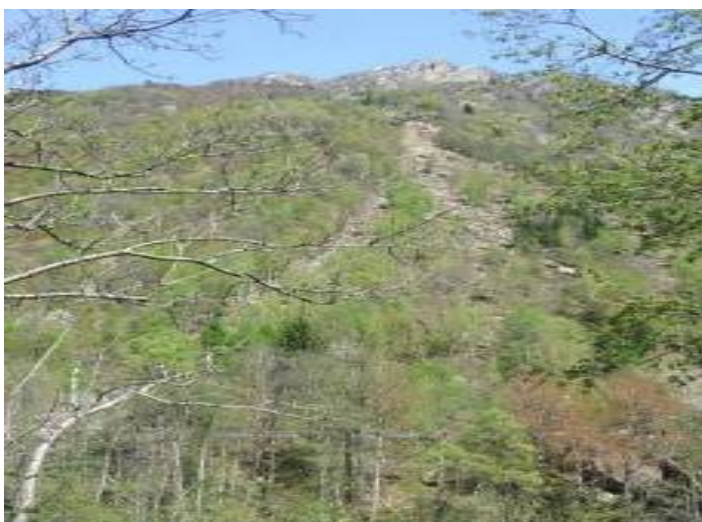
Il fenomeni avvenuti sono riconducibili ad una destabilizzazione di blocchi decametrici, causata dalle ingenti precipitazioni, accompagnati da colamenti detritici superficiali non incanalati del materiale di dimensione minore e dalla matrice terrosa presente a monte e tra i blocchi rotolati a valle.

Panoramica del dissesto avvenuto

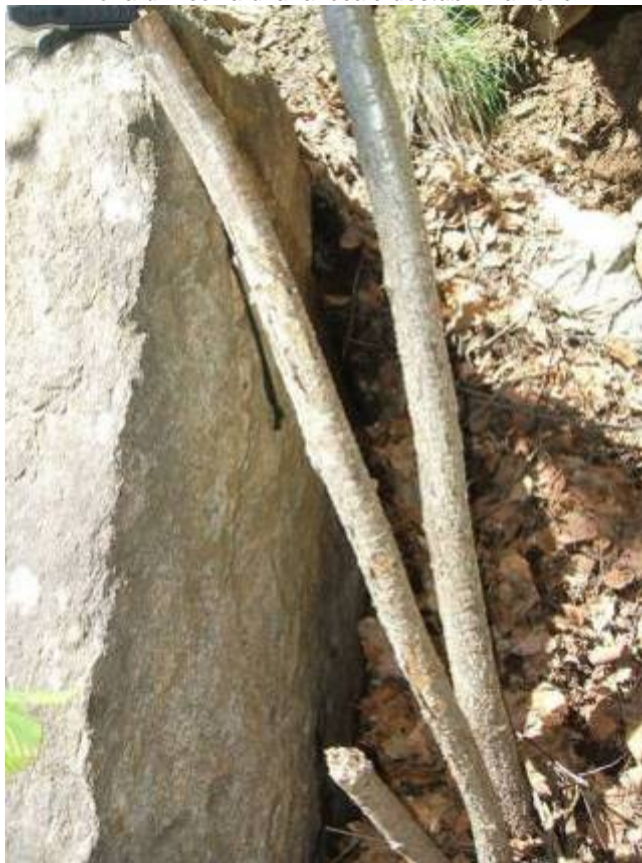
Masso parzialmente mobilitato

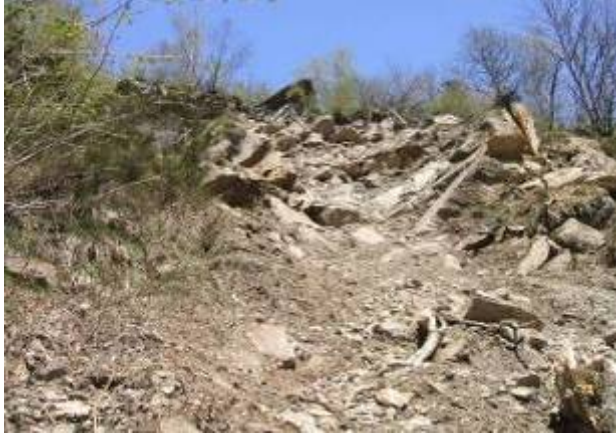
La zona distacco si attesta attorno alla quota 1170m slm con una larghezza di 5-10m; si presenta costituita da blocchi di pezzatura variabile con una matrice fine intercalata negli spazi. Nell'area risultano esserci ancora blocchi, di dimensioni minori rispetto a quelli mobilitatisi, in situazione di precario equilibrio che potrebbero staccarsi. Appena al di sotto della nicchia inizia la zona di traslazione in cui si riconoscono ciottoli di pezzatura decimetrica con una matrice fine

Panoramica della zona di nicchia

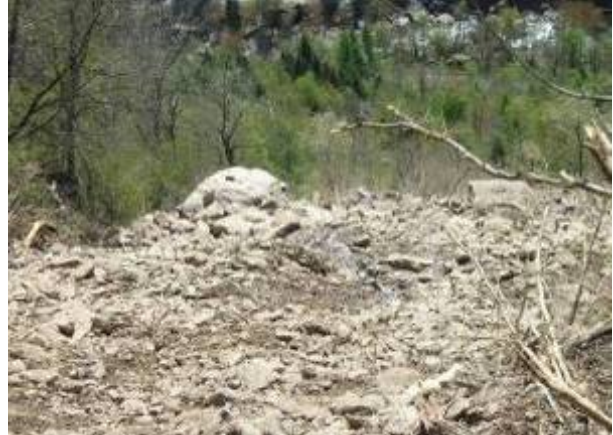
riconducibile a sabbia limosa che hanno accompagnato i blocchi staccatisi ricoprendo la zona di traslazione. Alla quota 1135m slm si è osservata, in una zona a minor pendenza e per tutta l'ampiezza della zona di traslazione dei blocchi e del materiale più fine, una venuta d'acqua già osservata dai residenti di Ceppo Morelli appena staccatisi i primi blocchi il 28 aprile.

Venuta d'acqua nella zona di traslazione del materiale

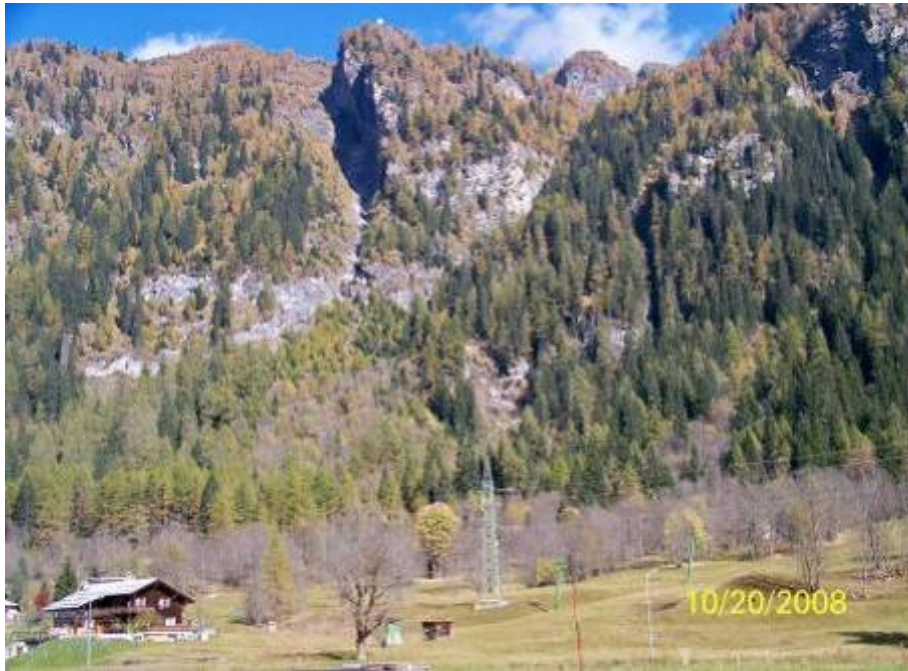
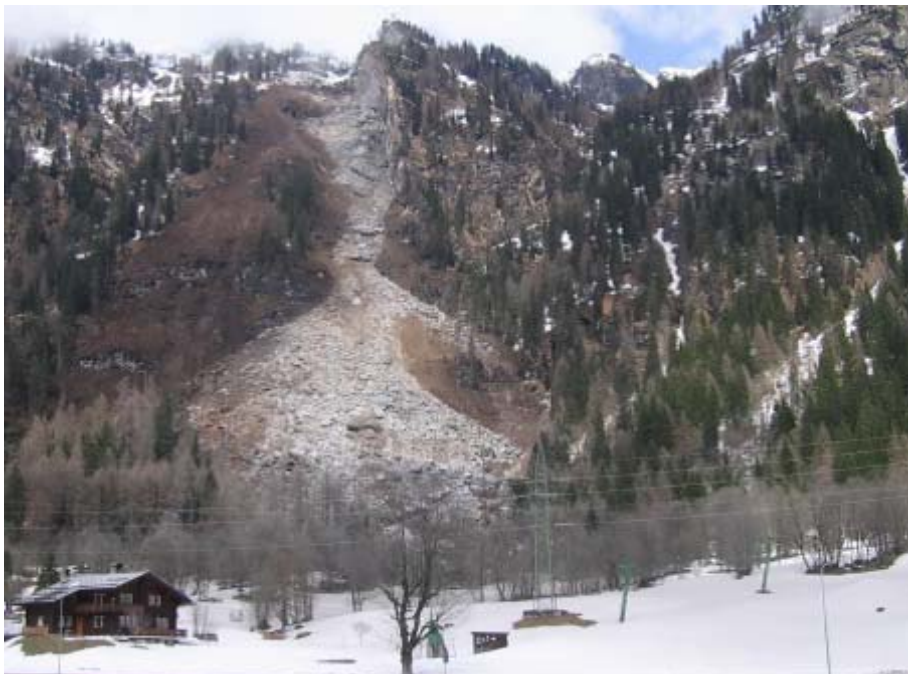
Nella mattinata di domenica 19 aprile 2009, alle ore 11 circa, si è verificato il collasso e la propagazione verso valle di un'ingente porzione di parete rocciosa sovrastante, sulla sinistra idrografica, il ramo settentrionale del rio Rich, tributario del torrente Toce, all'altezza della frazione Valdo del Comune di Formazza.

Il versante nella della situazione precedente e successiva all'evento

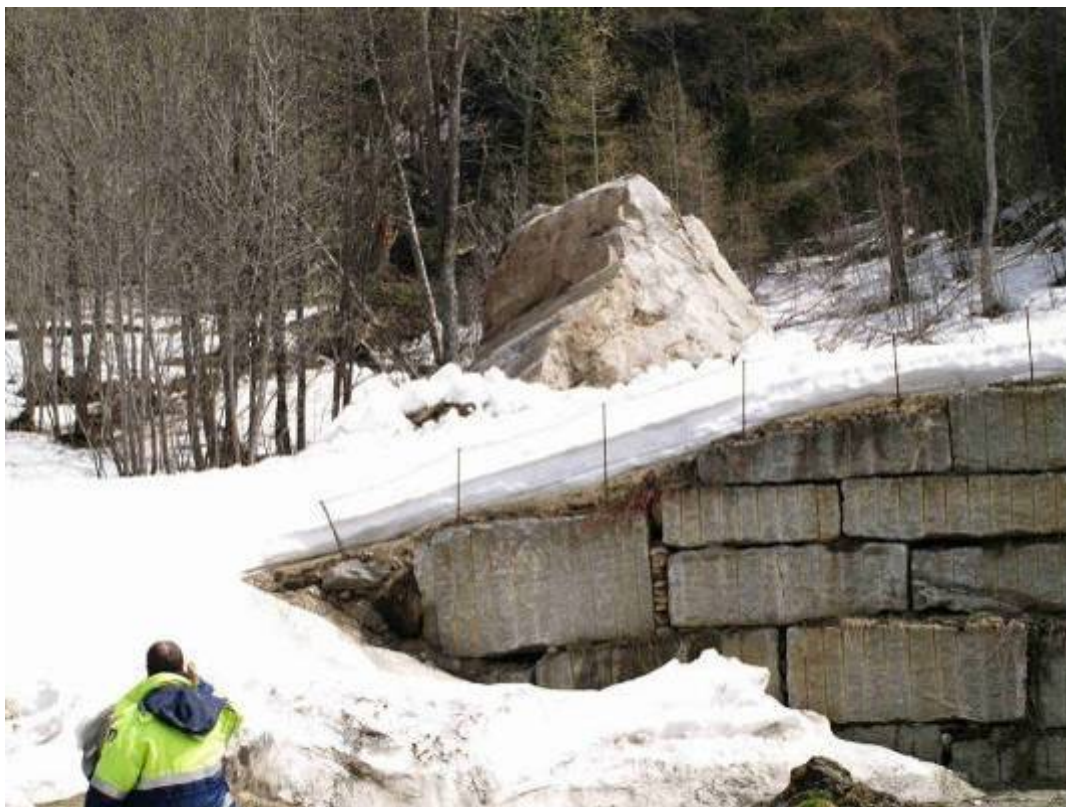
Alcuni blocchi pluridecamentrici hanno raggiunto la parte medio-distale del conoide sottostante, arrestandosi in prossimità della zona urbanizzata, con distanze dai fabbricati civili dell'ordine di alcune decine di metri (il massimo avvicinamento si è avuto in prossimità dell'albergo Monte Giove, dove un blocco singolo di volumetria superiore ai 100 mc si è arrestato a una distanza dall'edificio stimabile a vista in non più di 30 metri).

Blocchi pluridecamentrici
