EVENTO METEOPLUVIOMETRICO DEL 26-28 APRILE 2009

Torino, 22 giugno 2009

PARTE II **ANALISI DEI PROCESSI E EFFETTI AL SUOLO**

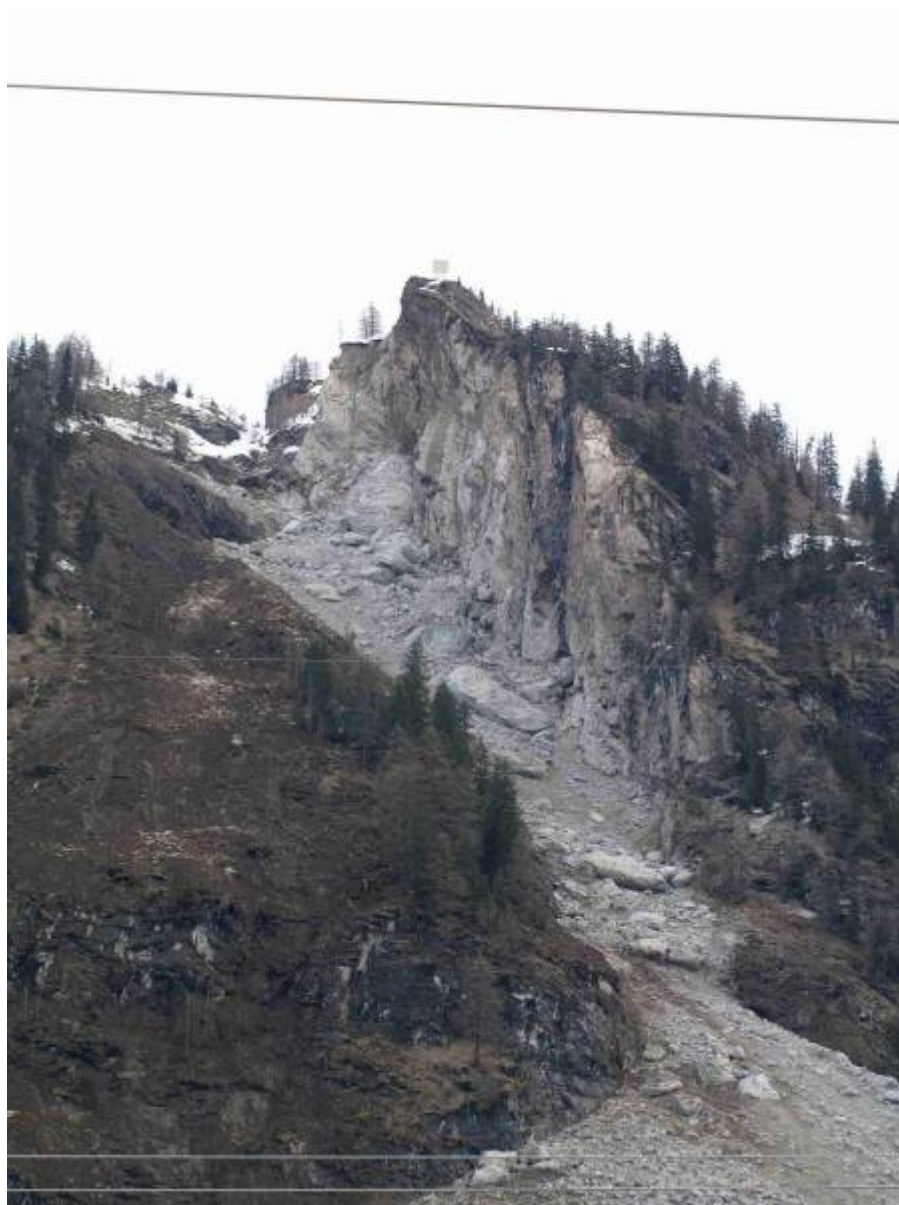
La quota massima del coronamento di distacco è individuabile a circa 1950 m s.l.m., in corrispondenza di una parete di faglia subverticale diretta NE-SO, immergente verso Nord Ovest. Immediatamente dopo i crolli, i volumi lapidei si sono incanalati e propagati per rotolamento nell'alveo inciso del rio Rich, sino alla soglia rocciosa in corrispondenza dell'apice del conoide di deiezione, a quota ca. 1570 m, dopo quasi 500 metri di percorso a valle del settore di distacco.

Panoramica del dissesto

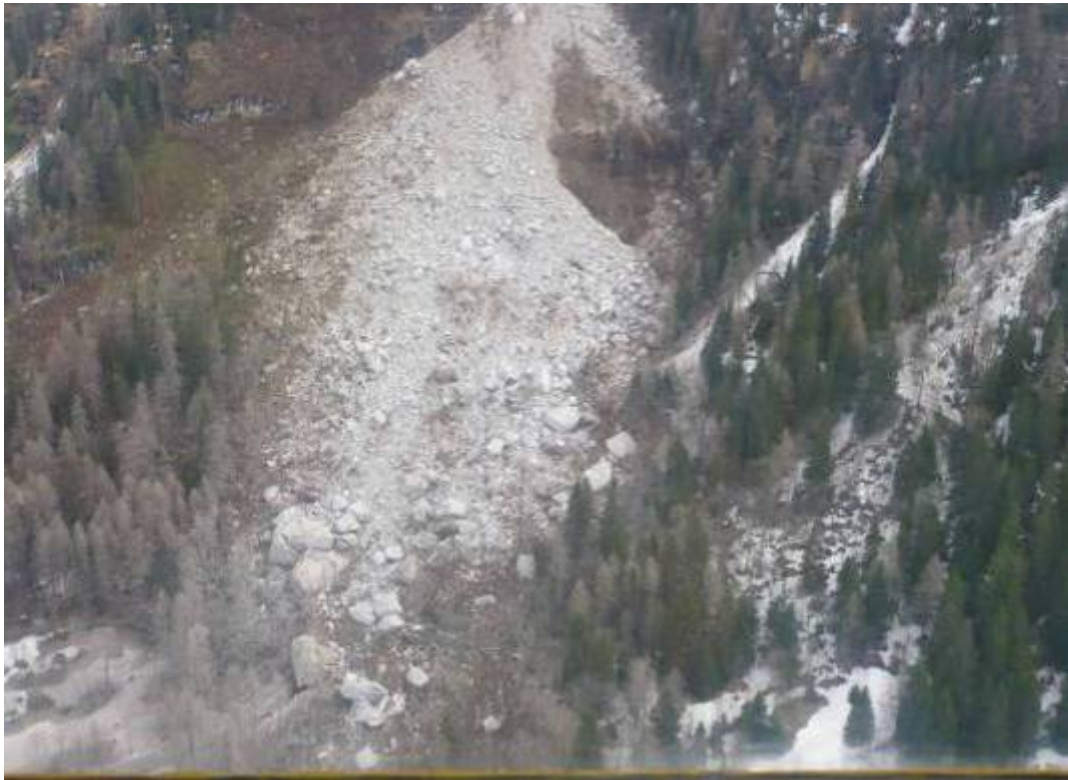
Da qui il detrito si è allargato con deposizione a ventaglio, interessando prevalentemente la parte centro-meridionale del conoide e il relativo canale di scarico, con una larghezza massima del deposito, in pianta, di poco superiore ai 250 metri.

Il settore di conoide

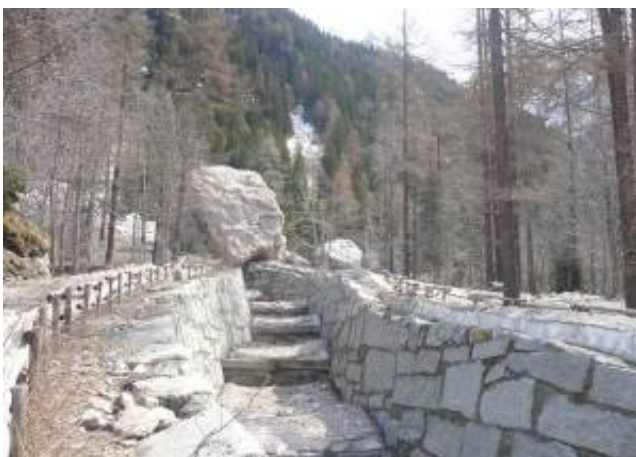
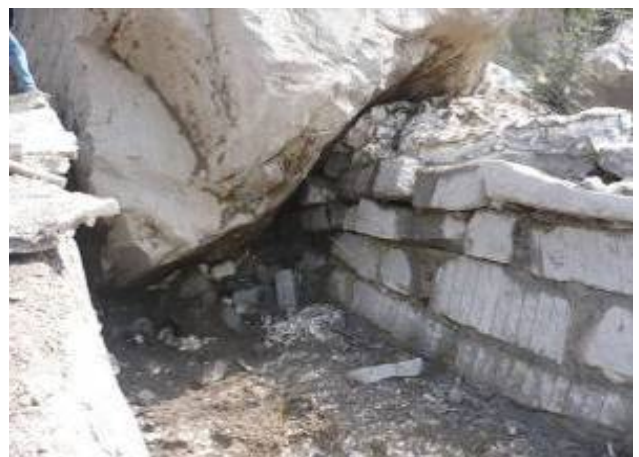
Gli interventi di sistemazione del canale di scarico

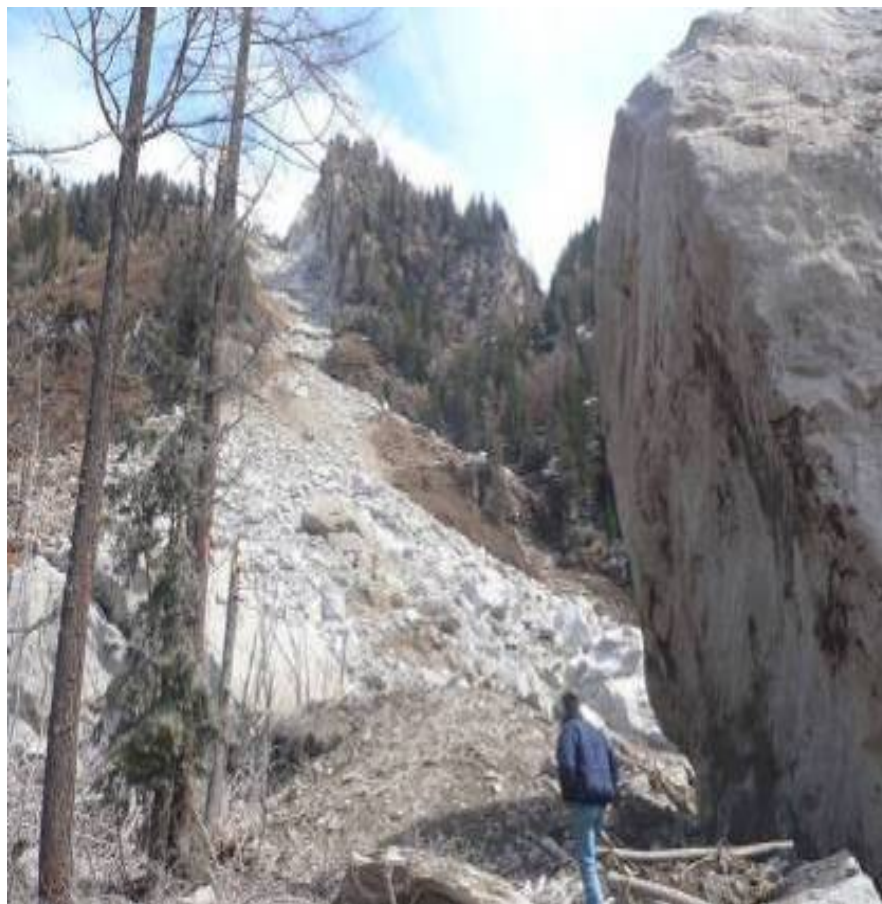
Blocchi sul settore di conoide

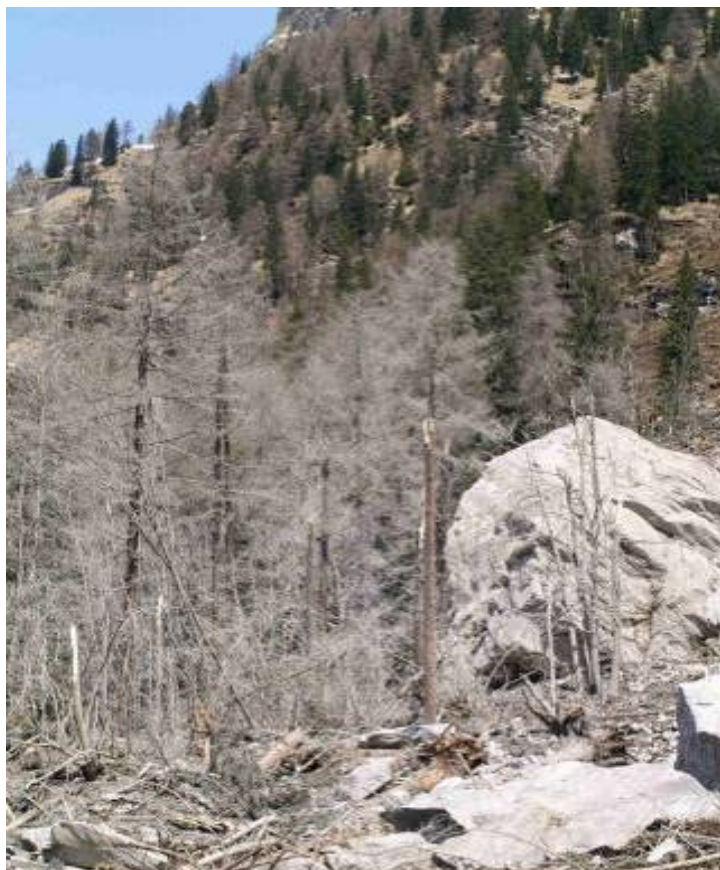
Buona parte del bosco di conifere preesistente (prevalentemente larici) è stato abbattuto dalle energie di impatto nei settori di conoide di maggiore espansione, con segni evidenti del passaggio della nube polverosa nelle porzioni preservate. Alcuni relitti di fusti, rimasti in posizione pseudo verticale lungo le traiettorie di discesa dei blocchi di maggiori dimensioni, sono privi delle ramificazioni superiori, evidenza di parabole da rimbalzo molto estese in altezza e del passaggio di nubi detritiche di energia rilevante.

Relitti di fusti, rimasti in posizione pseudo verticale lungo le traiettorie di discesa dei blocchi di maggiori dimensioni, privi delle ramificazioni superiori.

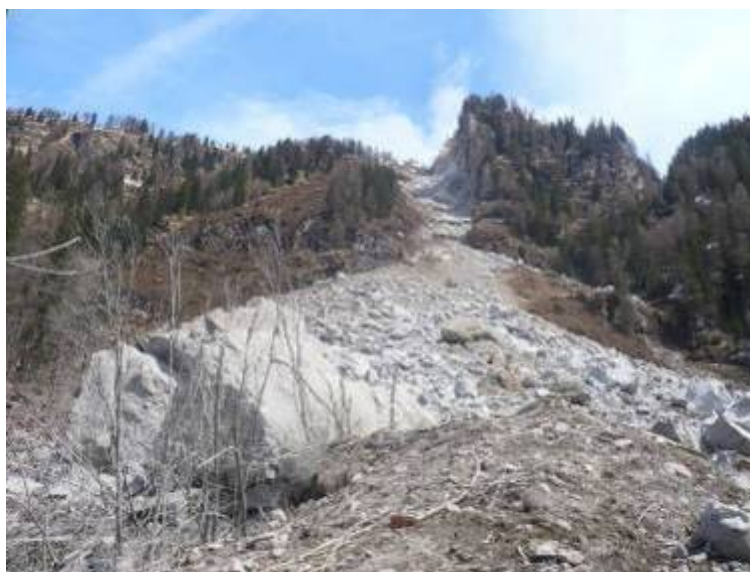
Alla base del versante, in prossimità della linea esterna della zona di accumulo, si osservano diffusi blocchi irregolari, prevalentemente angolosi, con volumi variabili dalla decina alle centinaia di metri cubi. Il blocco di dimensioni maggiori si è incastrato nella porzione regimata del rio Rich, nella porzione mediana del conoide, e presenta dimensioni a prima vista superiori ai 2.000 mc. In generale il deposito sul conoide e sul canale di transito a monte dell'apice paiono di discreta permeabilità.

Blocchi irregolari, prevalentemente angolosi, alla base del versante

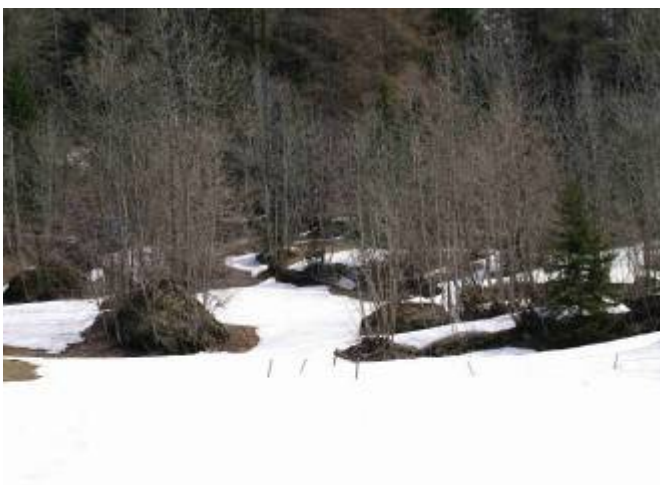
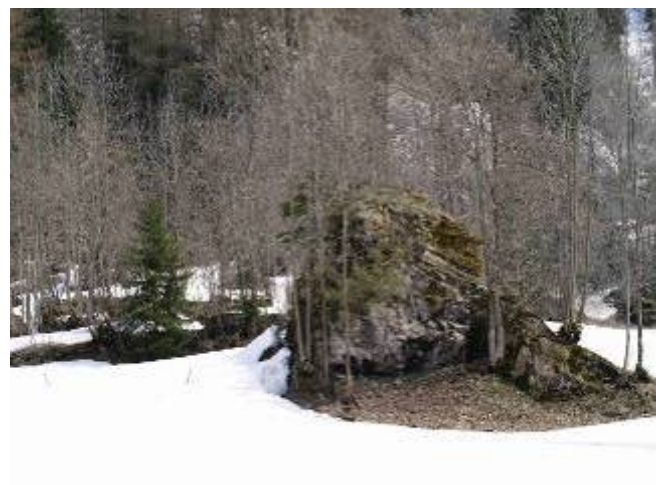
Massi isolati messi in posto nel bosco e sui prati della zona medio-distale del conoide a seguito di passati distacchi dalle pareti rocciose, segno di ripetuti eventi storici

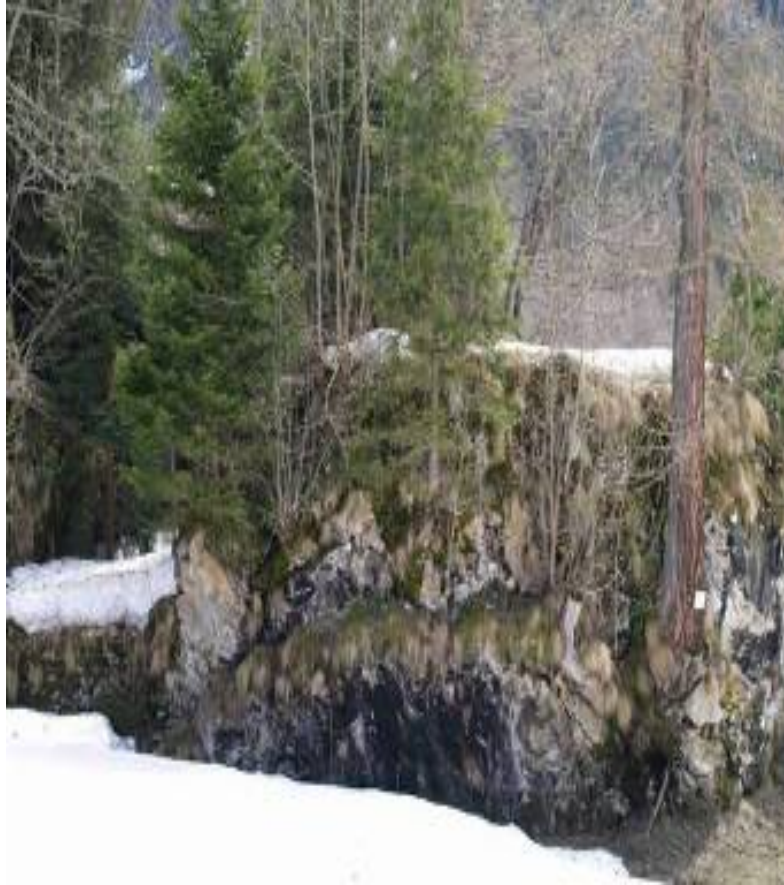
Massi erratici – Esempio di masso erratico isolato all'interno del bosco

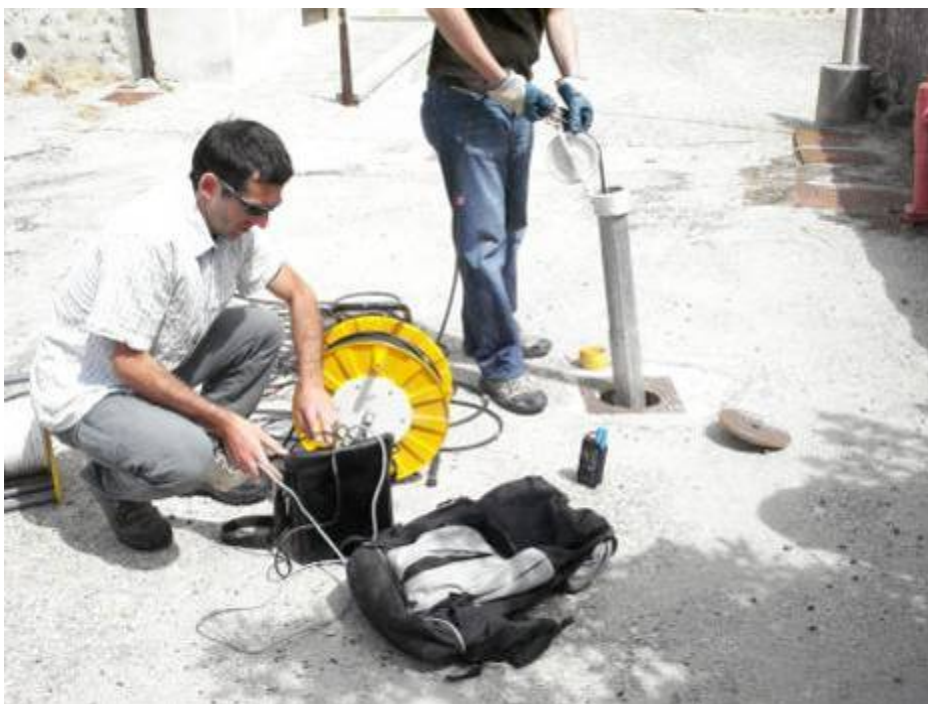
Letture inclinometriche in corso presso la località Concentrico del Comune di Feisoglio (CN)

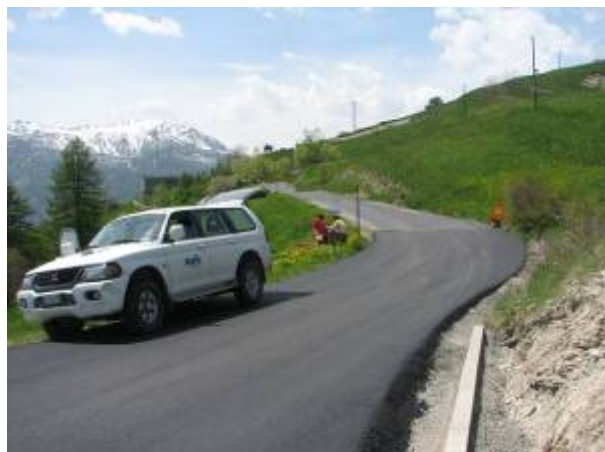
Lettura topografica GPS in corso presso la località Champlas Janvier del Comune di Sestriere (TO)

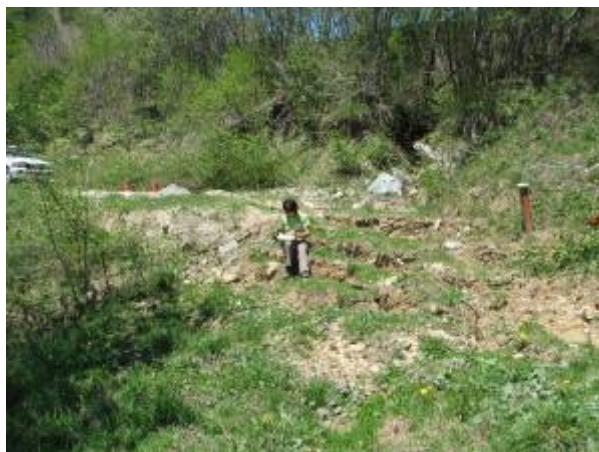
Lettura topografica GPS in corso presso la località Serri del Comune di Acceglio (CN)

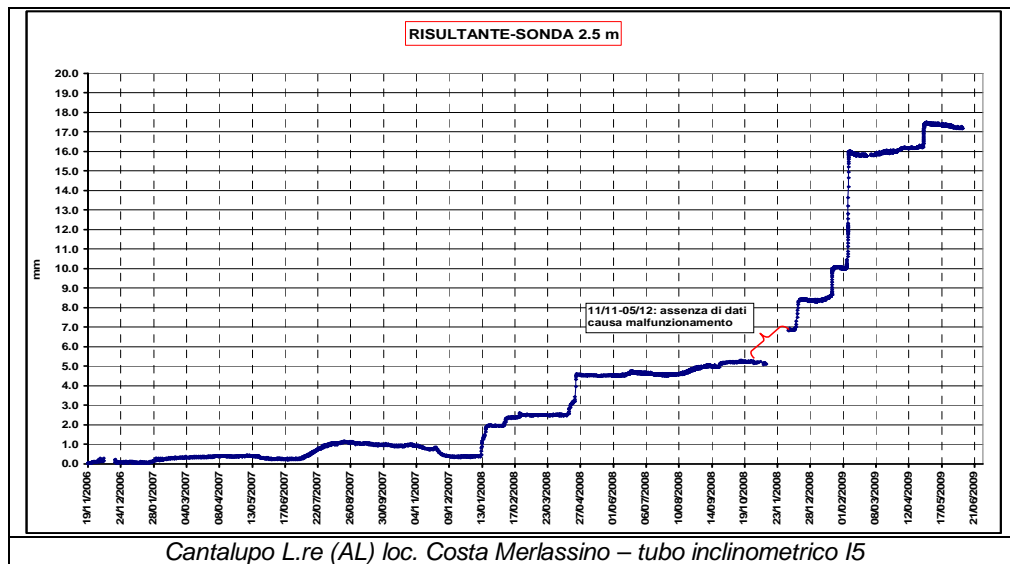
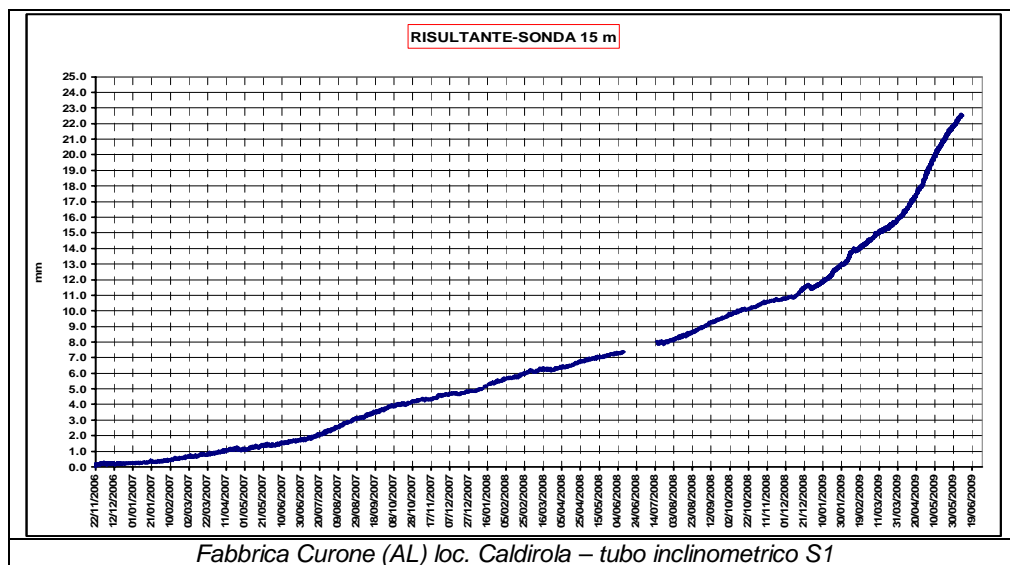
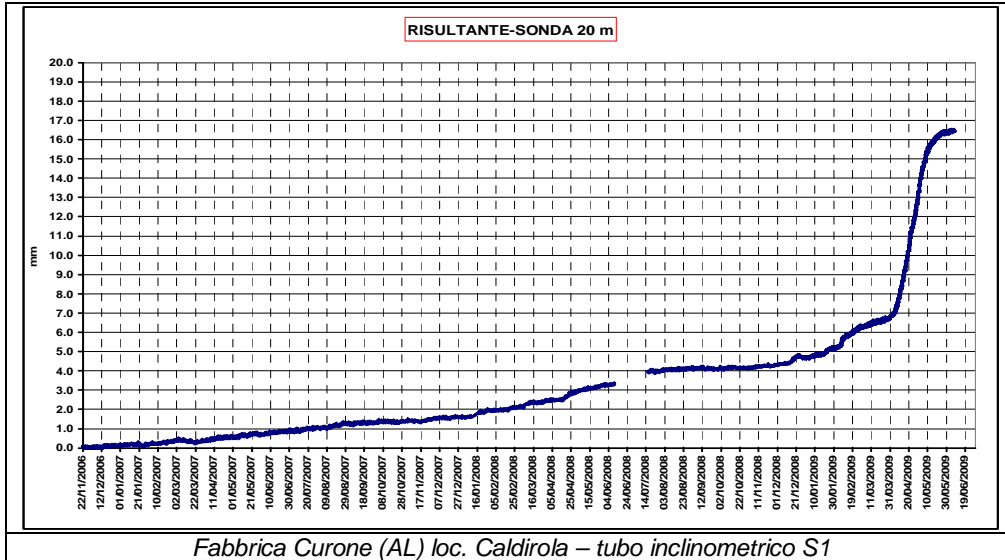
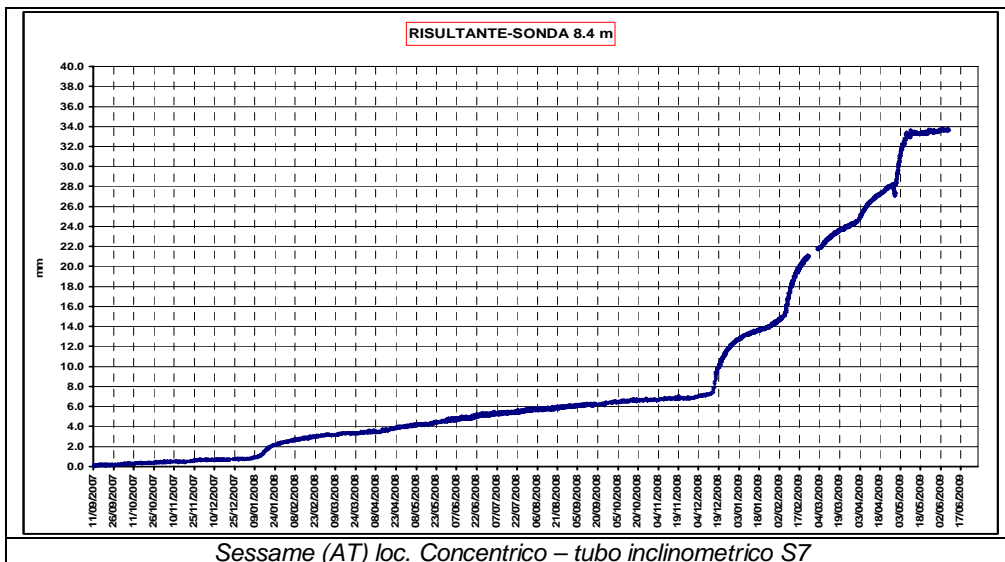
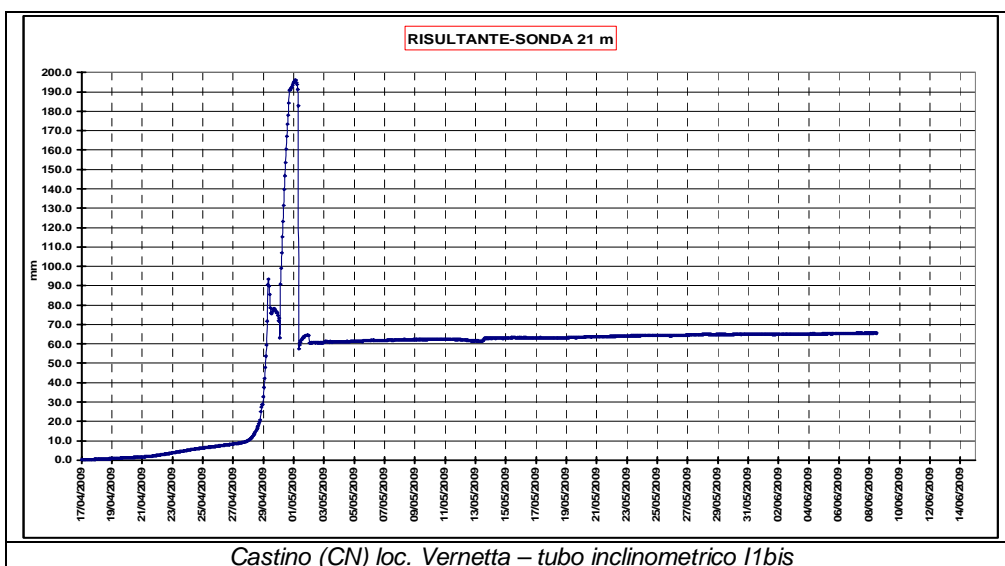
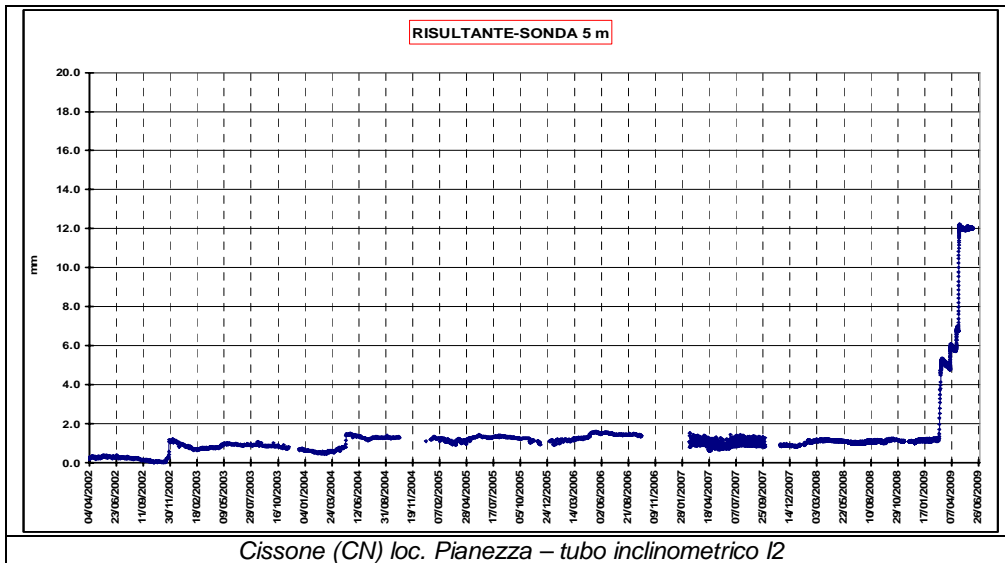
**Rete Regionale Controllo Movimenti Franosi (RERCOMF)
Postazioni inclinometriche a sonde fisse – Risultanti di spostamento
(dati aggiornati al 08/06/2009)**

32.5 m	< 1 mm	1 mm/a	9 mm/a (18-30/4)	
Sestriere/ Champlas du Col	SCC1	deformazione gravitativa profonda di versante	continui con accelerazioni	29 m	14 mm/a	14 mm/a	42 mm/a (1-27/4)	/
Bognanco/ S. Lorenzo- Graniga	S3	fenomeno complesso	continui con accelerazioni	18 m	< 1 mm/a	/	/	dati aggiornati non disponibili (strumentazione fuori servizio a partire dal 31/05/08 causa malfunzionamento).
Trasquera/ Schiaffo	S1	fenomeno complesso/ DGPV	continui con accelerazioni	34 m	5 mm/a	/	/	tubo inclinometrico eccessivamente deformato alla profondità di maggiore movimento (34 m); i dati raccolti dopo novembre '07 sono pertanto scarsamente attendibili. Inoltre, i dati aggiornati non sono disponibili (strumentazione fuori servizio a partire dal 18/12/08 causa malfunzionamento).
Civiasco/ Perracino	S1	fenomeno complesso	continui con accelerazioni	10.5 m	3 mm/a	5 mm/a	7 mm/a (21/12-7/1)	/
